Abschlussbericht Nr. 2436 der Schweizerischen Sicherheitsuntersuchungsstelle SUST

über den schweren Vorfall (Airprox)
zwischen dem Motorflugzeug Piper PA-28, HB-PEL,
und dem Segelflugzeug Schleicher ASK 21, HB-3026,
vom 25. September 2024
am Flugplatz Grenchen (SO)

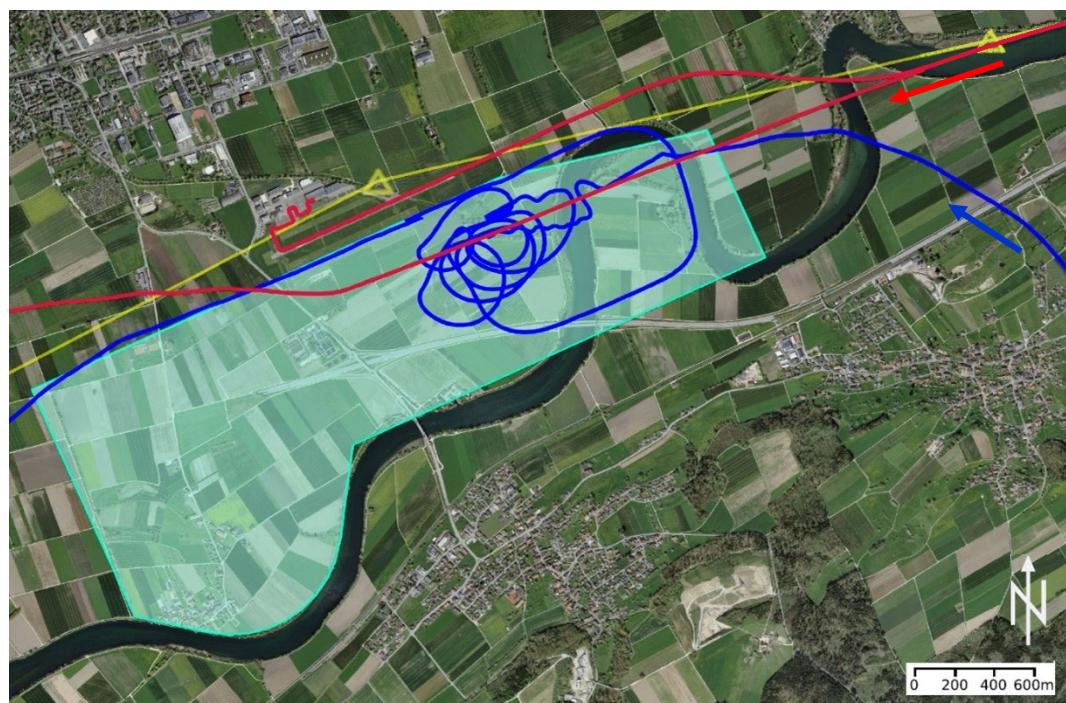
Der Pilot der HB-PEL startete zu Trainingszwecken und nach vorheriger Absprache mit der Platzverkehrsleitstelle durch und flog dabei unbeabsichtigt in das aktive Flugbeschränkungsgebiet für Segelflug LS-R 83 ein. Das darin befindliche Segelflugzeug HB-3026 nahm er nicht wahr. Es folgte ein zweiter Instrumentenanflug mit Landung (vgl. Abbildung 1).

Das als HB-3026 eingetragene Segelflugzeug ASK 21 war vom Flugplatz Grenchen gestartet und führte im Flugbeschränkungsgebiet LS-R 83 Kunstflugmanöver aus. Der Segelfluglehrer erkannte dabei die herannahende Piper und meldete das Vorkommnis der Platzverkehrsleitstelle. Die geringste Distanz zur Piper betrug rund 80 m horizontal und 190 m vertikal. Die Landung des Segelflugzeugs erfolgte normal.

Abbildung 1: Flugbeschränkungsgebiet für Segelflug LS-R 83 (grün schattiert), Flugweg der HB-PEL (rot, Durchstart mit Durchflug LS-R 83 und zweiter Anflug mit Landung auf der Hartbelagpiste), definiertes Durchstartverfahren des Instrumentenanfluges (gelb, beginnend beim Dreiecksymbol «MAPt» an der oberen rechten Bildecke) und Flugweg der HB-3026 (blau, von Start bis Landung auf einer der Graspisten), dargestellt auf einem Luftbild von Swisstopo.

Das Flugbeschränkungsgebiet für Segelflug LS-R 83 liegt in einem Abstand von minimal 120 m südlich des vorgegebenen Flugwegs des Durchstartverfahrens. Eine Aktivierung des Flugbeschränkungsgebiets wird über das *Automatic Terminal Information Service* (ATIS) mittels der Meldung «*glider restricted area LS-R 83 active, entering prohibited*» angezeigt. Die Grenzen des Flugbeschränkungsgebiets

Das Bundesamt für Zivilluftfahrt (BAZL) sollte in Zusammenarbeit mit den betroffenen Stakeholdern mit geeigneten Massnahmen sicherstellen, dass bei IFR-Anflügen auf den Flugplatz Grenchen reguläre Sicherheitsmargen (*airspace protection values*) zur Anwendung kommen, oder dass zumindest durch anderweitige Massnahmen das Sicherheitsdefizit minimiert wird.

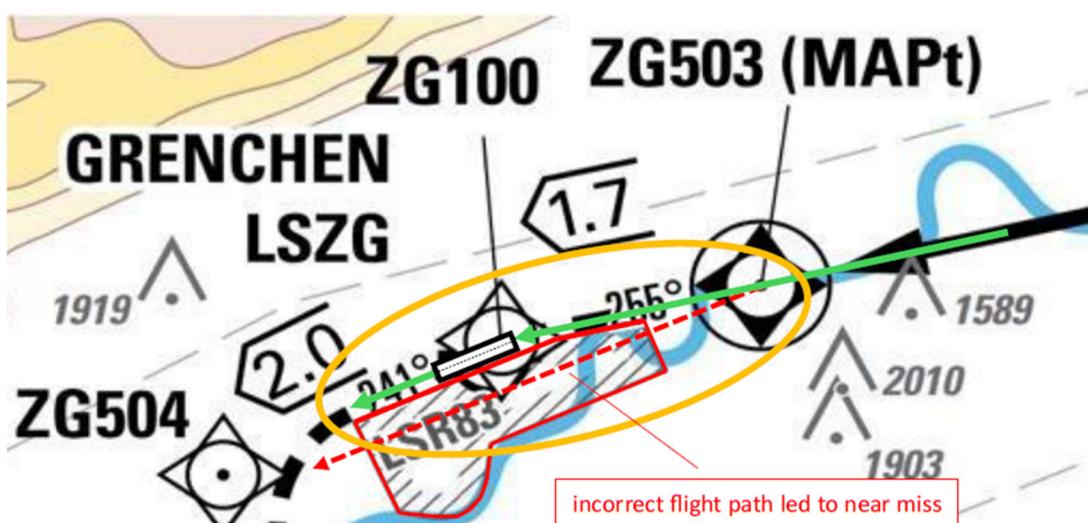
Anlage 1: Merkblatt der Regionalflugplatz Jura-Grenchen AG für Piloten

**PILOTS!****CAUTION - HOT SPOT:
RNP24 MISSED APPROACH WHEN LSR83
ACTIV**

LSR83 MUST BE AVOIDED AT ALL TIMES BY IFR-TRAFFIC.
IFR-TRAFFIC PERFORMING THE MISSED APPROACH
PROCEDURE MUST REMAIN CLEAR OF LSR83

If you are obliged to fly a missed approach you must navigate around LSR83 as displayed by the green arrows, you must look out, you are in mixed airspace D: no separation is provided between IFR- and VFR-Traffic, you must avoid LSR83

IFR Flight Instructors: If your student is on instruments, you must make sure that the correct flight track is kept, according to the drawing above!
