Summarischer Bericht

Ort	2.6 km nordwestlich des Flugplatzes Ecuwillens (LSGE)			
Koordinaten	570 122 / 179 604 (Swiss Grid 1903)	Höhe	3000 ft AMSL ²	
	N 46° 46' 01" / E 007° 02' 51" (WGS ¹ 84)			
Datum und Zeit	18. Juli 2019, 12:23:24 UTC (LT ³ = UTC ⁴ + 2 h)			
Art des schweren Vorfalles	Fastkollision			
Flugsicherungsstelle	Keine			
Luftraum	Klasse G			
Geringster Abstand der beiden Luftfahrzeuge	ca. 75 m horizontal, ca. 20 m vertikal			
Vorgeschriebene Mindeststaffelung	Keine			
Airprox-Kategorie	ICAO-Kategorie A			
Luftfahrzeug 1	Diamond Aircraft DA42 NG	HB-LZH		
Halter	Schweizerische Eidgenossenschaft			
Eigentümer	Schweizerische Eidgenossenschaft			
Relevante Ausrüstung	Transponder Mode-S, FLARM ⁵ und Kollisionshinweissystem TAS ⁶			
Betriebsart	Schulung			
Flugregeln	Sichtflugregeln (<i>Visual Flight Rules – VFR</i>)			
Startort	Bern-Belp (LSZB)			
Zielort	Ecuwillens (LSGE)			
Flugphase	Anflug			
Fluglehrer	Schweizer Staatsangehöriger, Jahrgang 1959

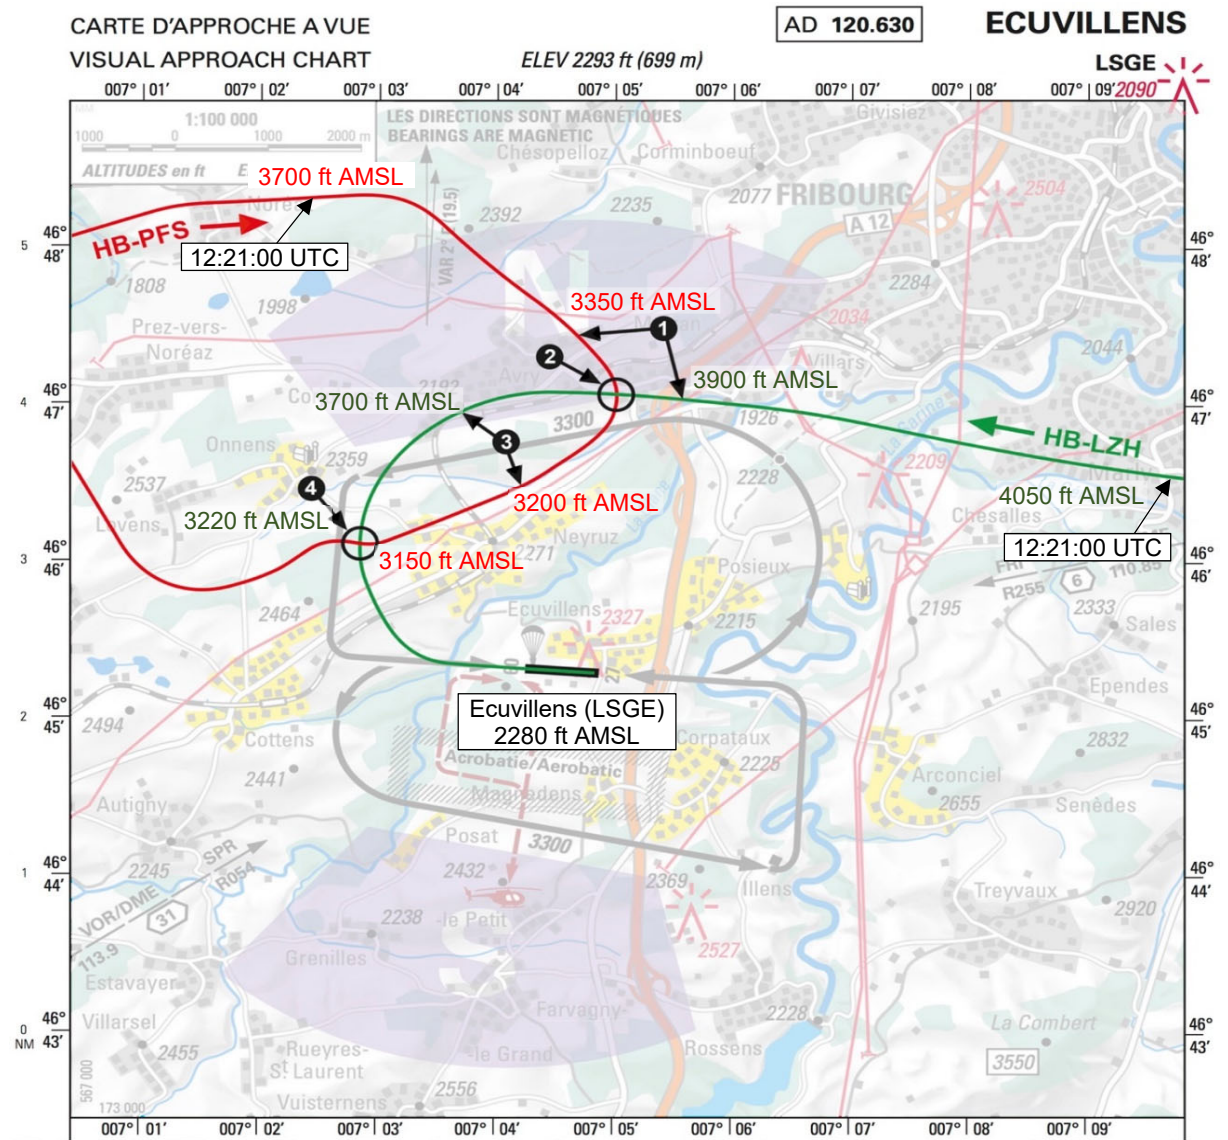
Abbildung 1: Die GPS-Aufzeichnungen der beiden Flugwege (rot: HB-PFS, grün: HB-LZH) mit den jeweiligen Flughöhen an den Positionen ❶, ❸ und ❹, übertragen auf die Sichtanflugkarte des Flugplatzes Ecuwillens (LSGE).

Um 12:22:00 UTC (vgl. Abbildung 1, Position ❶) befand sich die DA42 leicht nördlich des *downwind*-Beginns der Piste 09 auf einer Flughöhe von 3900 ft AMSL, dies bei einer publizierten Platzrundenhöhe von 3300 ft AMSL. Sie sank dabei mit einer Geschwindigkeit über Grund (*Ground Speed – GS*) von rund 120 kt kontinuierlich ab. Zum gleichen Zeitpunkt befand sich die PA-28 rund 1.3 km nordwestlich der DA42 mit südöstlicher Flugrichtung in einem leichten

Sinkflug auf einer Höhe von 3350ft AMSL und einer GS von 103 kt. Kurz darauf kreuzte die PA-28 knapp hinter der DA42 und 640 ft tiefer deren Flugweg (vgl. Abbildung 1, Position ②).

Um 12:22:40 UTC drehte der Pilot der DA42 in den Queranflug (*base turn*) für die Piste 09 ein. Das Flugzeug befand sich dabei auf einer Flughöhe von 3700 ft AMSL mit einer abnehmenden GS von 110 kt. Die PA-28 flog zu diesem Zeitpunkt in einer Distanz von 1 km südöstlich der DA 42 und befand sich auf einer Flughöhe von 3200 ft AMSL. Die GS nahm ebenfalls kontinuierlich ab und betrug 93 kt (vgl. Abbildung 1, Position ③).

Etwa in der Mitte des Queranfluges (*base*) auf die Piste 09 kreuzte die DA42 um 12:23:24 UTC erneut den Flugweg der PA-28 (vgl. Abbildung 1, Position ④). Dabei kamen sich die beiden Flugzeuge auf einer Flughöhe von rund 3200 ft AMSL mit horizontal 76 m und vertikal 21 m Abstand gefährlich nahe. Der Pilot der DA42 gab an, dass sein TAS eine Annäherung eines Flugzeuges von links nach rechts in sehr geringem Abstand anzeigte. Er war erstaunt darüber, da er angenommen hatte, die PA-28 würde nach dem ersten Kreuzen hinter ihm bleiben. Der Pilot der PA 28 gab an, dass sein FLARM eine unmittelbare Annäherung angezeigt habe. Unmittelbar darauf nahm der mitfliegende Pilot die DA42 auch visuell vor ihnen wahr.

Der Pilot der PA-28 flog über den Sektor Nord in den *downwind* der Piste 09 ein, was der Vorgabe gemäss VAC entsprach. Er hielt dabei die publizierte Platzrundenhöhe von 3300 ft AMSL ein. Die gewählte Flugrichtung führte die PA-28 aber vom publizierten *downwind* Kurs weg und näher zum Flugplatz hin.

Der Pilot der DA42 flog von Osten her direkt in den *downwind* der Piste 09 ein und nicht über einen der Anflugsektoren Nord oder Süd, wie gemäss VAC empfohlen. Eine solche Abweichung vom Standardverfahren ist in Ecuwillens nicht unüblich, setzt aber voraus, dass es keine Unklarheiten in Bezug auf Position und Bewegungsrichtung des übrigen Verkehrs gibt. Der Pilot war offenbar der Ansicht, dass diese Voraussetzung erfüllt sei.

Ausserdem sank die DA42 auf dem *downwind* von anfangs 3900 ft AMSL kontinuierlich ab, was nicht den allgemein gültigen Verfahren zur Integration in den Platzverkehr entsprach. Ein solches Absinken auf dem *downwind* ist mit erhöhten Risiken verbunden, da dabei ein auf der Platzrundenhöhe tiefer fliegender Flugzeug visuell nicht erfasst werden kann. Die DA42 nahm in der Folge eine Flugrichtung ein, die vom *downwind* wegführte und nördlich des publizierten *downwind*-Kurses lag.

Die Fastkollision zwischen zwei Motorflugzeugen im Anflug auf den Flugplatz Ecuwillens (LSGE) ist darauf zurückzuführen, dass beide Flugbesatzungen ihren Anflug trotz einem unvollständigen Situationsbewusstsein (*situational awareness*) entschlossen fortführten, ohne je Sichtkontakt zum jeweils anderen Flugzeug hergestellt zu haben.

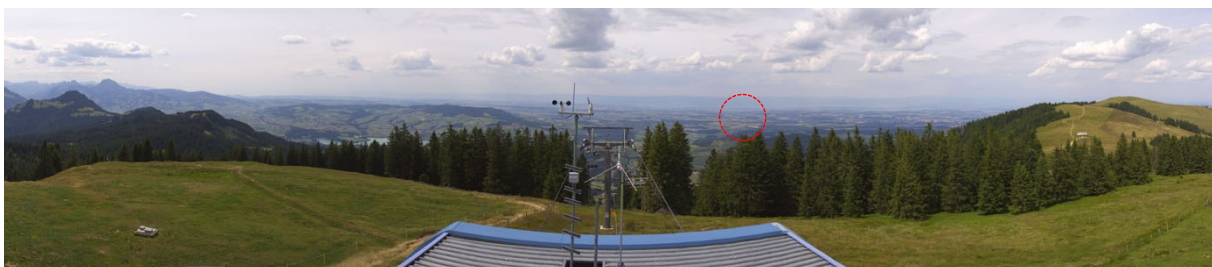
Generell erstreckte sich ein Hoch von den Azoren nach Westeuropa. Dem Hoch lag ein Tief über dem Nordatlantik gegenüber, das zu schwachem Höhenwind aus West bis Nordwest führte. Zum Zeitpunkt des schweren Vorfalles war das Wetter im Raum Ecuwillens sonnig und windschwach. Der Himmel war leicht bewölkt und die meteorologische Sicht betrug rund 60 km (vgl. Abbildung 2). Das Wetter hatte keinen Einfluss auf den schweren Vorfall.

Abbildung 2: Aufnahme vom 28. Juni 2019, 12:30 UTC, von der Bergstation La Berra (FR) aus in Richtung Ecuwillens (roter Kreis)
