## Rapport sommaire

<b>Lieu</b>	2.6 km au nord-ouest de l'aérodrome d'Ecuvillens (LSGE)		
<b>Coordonnées</b>	570 122 / 179 604 (Swiss Grid 1903)	<b>Altitude</b>	3000 ft AMSL <sup>2</sup>
	N 46° 46' 01" / E 007° 02' 51" (WGS <sup>1</sup> 84)		
<b>Date et heure</b>	18 juillet 2019, 12:23:24 UTC (LT <sup>3</sup> = UTC <sup>4</sup> + 2 h)		
<b>Type d'incident grave</b>	Quasi-collision		
<b>Service ATC</b>	Aucun		
<b>Espace aérien</b>	Classe G		
<b>Distance minimale entre les deux aéronefs</b>	env. 75 m horizontalement, env. 20 m verticalement		
<b>Séparation minimale prescrite</b>	Aucune		
<b>Catégorie d'Airprox</b>	Catégorie A selon OACI		
<b>Aéronef 1</b>	Diamond Aircraft DA42 NG	HB-LZH	
<b>Exploitant</b>	Confédération suisse		
<b>Propriétaire</b>	Confédération suisse		
<b>Equipement pertinent</b>	Transpondeur mode S, FLARM <sup>5</sup> , système d'alerte anticollision TAS <sup>6</sup>		
<b>Type d'exploitation</b>	Instruction

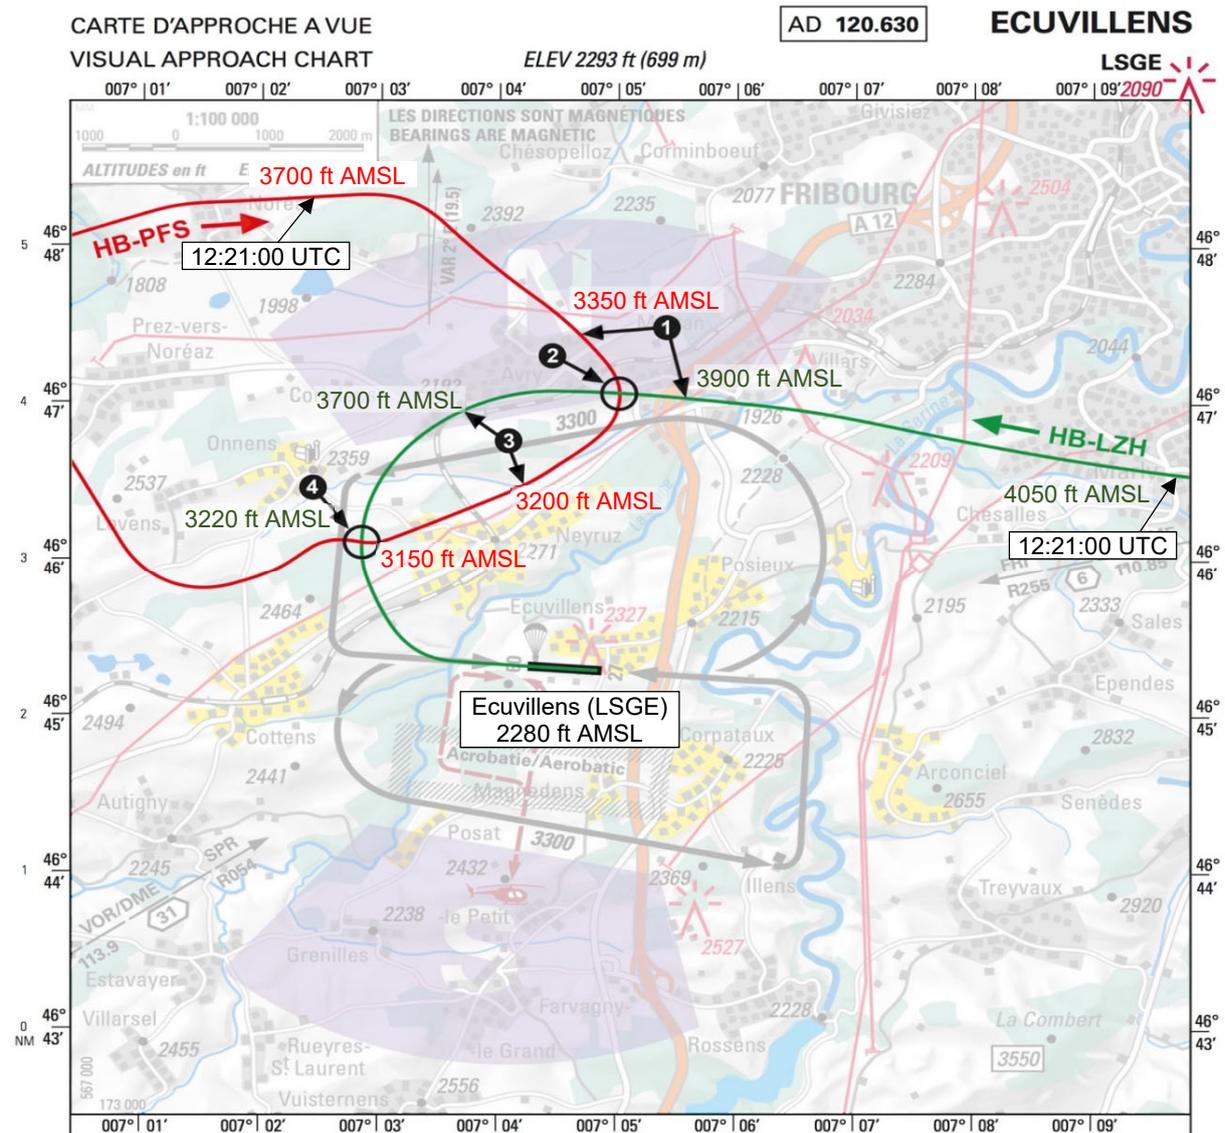
**Figure 1:** trajectoires de vol du HB-PFS (rouge) et du HB-LZH (vert) selon les enregistrements GPS avec les informations d'altitude aux points ①, ③ et ④, reproduits sur la carte VAC d'Ecuwillens (LSGE).

A 12:22:00 UTC (voir figure 1, position ①), le DA42 se trouve légèrement au nord et amorce son approche en vent arrière (*downwind*) de la piste 09 à une altitude de 3900 ft AMSL, à la hauteur du circuit publié de 3300 ft AMSL. Il est en phase descente à une vitesse-sol (*Ground Speed – GS*) d'environ 120 kt. Au même moment, le PA-28, situé à environ 1,3 km au nord-ouest du DA42 prend un cap sud-est et amorce une légère descente à une altitude de 3350 ft

AMSL et à une vitesse-sol de 103 kt. Peu après, le PA-28 passe juste derrière le DA42 avec une différence d'altitude de 640 ft (voir figure 1, position ②).

A 12:22:40 UTC, le pilote du DA42 se positionne parallèlement (*base turn*) à la piste 09 en vue de son atterrissage. L'avion se trouve à une altitude de 3700 ft AMSL et à une vitesse-sol de 110 kt. Il réduit sa vitesse au fur et à mesure. Au même moment, le PA-28 poursuit sa route à 1 km au sud-est du DA42 et à une altitude de 3200 ft AMSL. Il réduit continuellement sa vitesse-sol (GS), qui s'établit à 93 kt (voir figure 1, position ③).

Après avoir effectué à peu près la moitié du parcours parallèlement (*base*) à la piste 09, le DA42 approche de nouveau la trajectoire du PA-28 à 12:23:24 UTC (voir figure 1, position ④). Les deux avions se sont dangereusement rapprochés à une altitude d'environ 3200 ft AMSL. La distance entre les appareils est de 76 mètres horizontalement et de 21 mètres verticalement. Le pilote du DA42 indique que le TAS signale un avion en approche dangereuse à bâbord, direction tribord. Il est étonné, pensant que le PA-28 était resté derrière lui après le premier rapprochement. Le pilote du PA-28 signale que le FLARM a détecté un rapprochement immédiat. En un fragment de seconde, le copilote voit l'avion DA42 devant eux.

Le pilote du PA-28 pénètre dans la zone de l'aérodrome par le secteur nord de manière à approcher la piste 09 en vent arrière (*downwind*), conformément aux prescriptions indiquées sur la VAC. Il respecte la hauteur du circuit publié de 3300 ft AMSL. La direction choisie par le pilote du PA-28 diverge néanmoins du cap en vent arrière (*downwind*) publié et le rapproche de l'aérodrome.

Le pilote du DA42, en approche depuis l'est, met directement le cap en vent arrière (*downwind*) de la piste 09 au lieu de respecter les secteurs d'approche nord ou sud, comme le recommande la carte VAC. Une telle déviation de la procédure standard n'est pas inhabituelle à Ecuvillens, mais elle présuppose qu'il n'y ait aucune incertitude en ce qui concerne la position et la trajectoire du reste du trafic. Apparemment, le pilote pensait que cette condition était remplie.

Par ailleurs, le DA42 situé initialement à une altitude de 3900 ft AMSL prend une trajectoire descendante *en vent arrière (downwind)*, ce qui ne correspond pas aux procédures généralement applicables par rapport à l'insertion dans le trafic d'aérodrome. Ce type de descente en vent arrière (*downwind*) est très risqué, car il n'y a aucune visibilité sur les avions volant à plus basse altitude. L'avion DA42 dévie ensuite de sa trajectoire en vent arrière (*downwind*), au nord du parcours publié sur la VAC.

La quasi-collision entre les deux avions en approche de l'aérodrome d'Ecuvillens (LSGE) est imputable au fait que les deux équipages ont décidé de poursuivre leur route alors qu'ils n'avaient pas parfaitement conscience de la situation (*situational awareness*) et n'ont pas pris la peine d'établir un contact visuel avec l'autre avion.

Le non-respect de la procédure de vol recommandée et le fait de ne pas utiliser de manière optimale les outils mis à disposition ont contribué à la situation de quasi-collision.

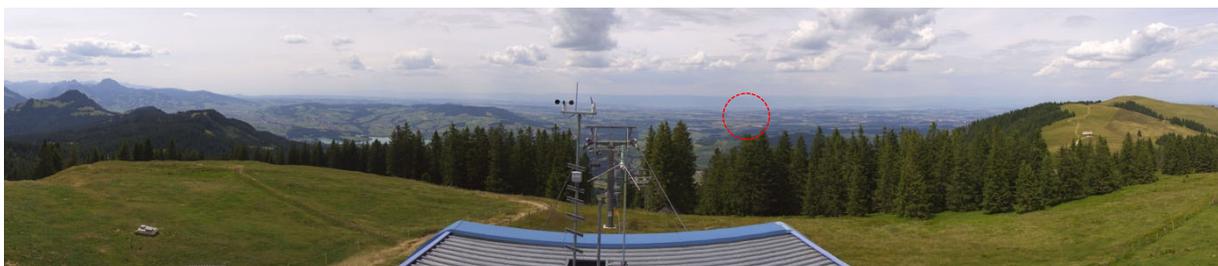
Au moment de l'incident grave, le temps est ensoleillé et le vent faible à Ecuwillens. Le ciel est partiellement nuageux et la visibilité météorologique est de 60 km environ (voir figure 2). Les conditions météorologiques n'ont aucune incidence sur l'incident grave.

**Figure 2:** photographie prise le 28 juin 2019, à 12:30 UTC, depuis la station de ski La Berra (FR) en direction d'Ecuwillens (cercle rouge).
