## Rapport Sommaire

<b>Aéronef</b>	PA-28-181	HB-PJP		
<b>Exploitant</b>	Red Barons Flyers Sàrl, chemin des Carrels 11c, 2034 Peseux			
<b>Propriétaire</b>	Red Barons Flyers Sàrl, chemin des Carrels 11c, 2034 Peseux			
<b>Pilote</b>	Citoyen suisse, année de naissance 1967			
<b>Licence</b>	de pilote privé (avion) PPL(A)			
<b>Heures de vol</b>	<b>Total</b>	536 h	<b>au cours des derniers 90 jours</b>	15 h
	<b>sur le type en cause</b>	300 h	<b>au cours des derniers 90 jours</b>	13 h
<b>Lieu</b>	Secteur ouest de l'aérodrome militaire de Payerne (LSMP)			
<b>Coordonnées</b>	555 357 / 188 589 (Swiss Grid 1903)	<b>Altitude</b>	4600 ft AMSL <sup>1</sup>	
<b>Date et heure</b>	1 <sup>er</sup> novembre 2015, vers 15 h 05 (LT = UTC + 1 h) Toutes les heures sont indiquées en heure locale			
<b>Type d'utilisation</b>	Privé			
<b>Règles de vol</b>	règles de vol à vue ( <i>visual flight rules</i> – VFR)			
<b>Phase du vol</b>	Croisière

<b>Nature de l'accident</b>	Présence de fumée dans le cockpit			
<b>Point de départ</b>	Neuchâtel (LSGN)			
<b>Point de destination</b>	Neuchâtel (LSGN)			
<b>Dommages aux personnes</b>	<b>Equipage</b>	<b>Passagers</b>	<b>Autres</b>	
Légèrement blessé	0	0	0	
Pas b

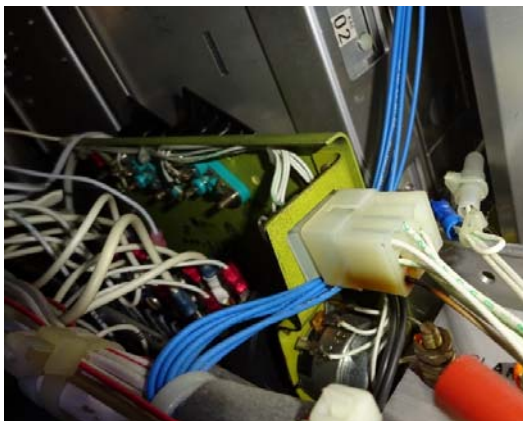
Le mardi 3 novembre 2015, les techniciens d'une entreprise d'entretien accompagnés d'un enquêteur du SESE interviennent sur l'avion afin de localiser la défektivité. Ils constatent que la molette du potentiomètre de commande « *NAV LIGHT et RAD LIGHT* » située à gauche des interrupteurs de la batterie et de l'alternateur était en position enclenchée. En inspectant le câblage électrique, les spécialistes constatent qu'un connecteur multiple ainsi que son câblage portent des traces de brûlure. Le connecteur qui est à l'origine du dégagement de fumée est placé au centre, derrière le tableau de bord (voir figures 1 et 2), il fait partie intégrante du système d'éclairage des feux de navigation et de l'éclairage de certains éléments du tableau de bord.

**Figure 1:** connecteur multiple endommagé, situé derrière le tableau de bord

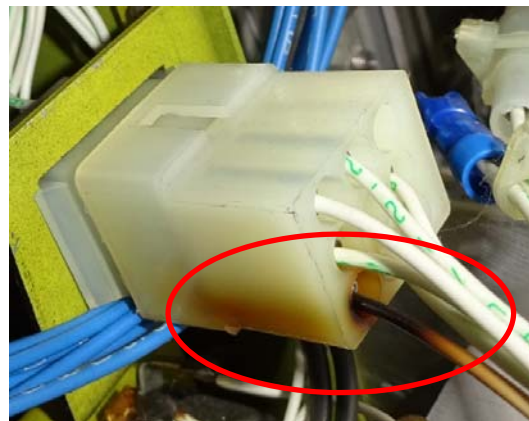
**Figure 2:** connecteur multiple et câblage défectueux.

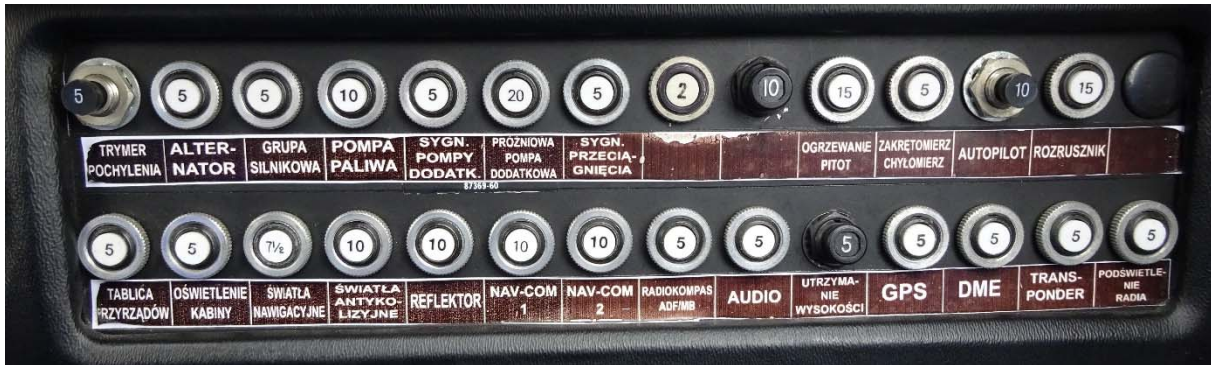
- Le dernier contrôle de 100 h avant l'importation en Suisse avait été effectué le 27 août 2013. Les reports dans les documents techniques ne démontraient pas d'attestation de contrôle de 100 h ou annuel en 2014. Un contrôle de 100 h a été effectué en Suisse le 10 septembre 2015.
- Les placards installés dans la cabine et sur la cellule n'étaient pas établis en langue anglaise, comme l'illustre le POH de l'aéronef (voir figures 3, 4, 5 et 6).

**Figure 3:** tableau des disjoncteurs (*circuit-breakers*) du HB-PJP, les identifications de ceux-ci ne sont pas conformes au POH de l'avion HB-PJP.

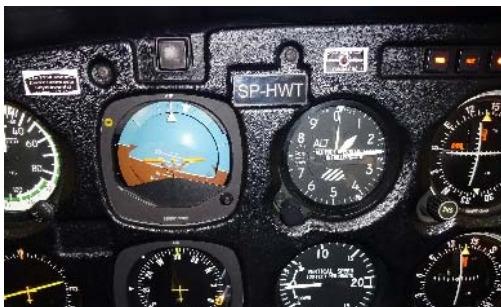
**Figure 4:** la plaquette d'identification *radio call* n'est pas conforme à l'avion HB-PJP.

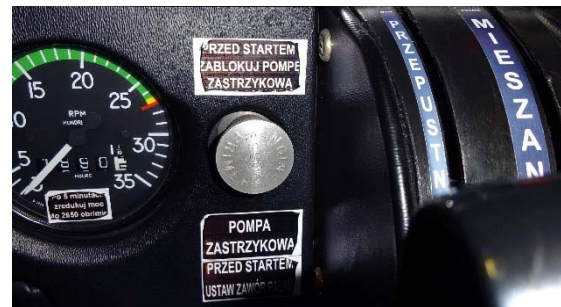
**Figure 5:** les plaquettes d'identifications du tableau de bord sont en langue étrangère

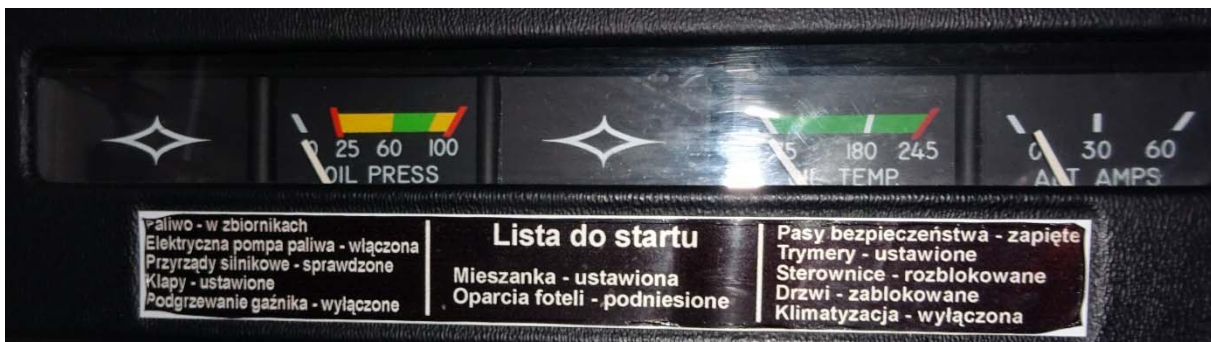
**Figure 6:** check-list de décollage placée sous les indicateurs de paramètre du moteur, établie en langue étrangère, non conforme au POH.
