Rapport Sommaire

Type d'aéronef	PA-18 "150"	HB-PMN		
Exploitant	Association Snow Fish, chemin des Chênes 25, 1095 Lutry			
Propriétaire	Association Snow Fish, chemin des Chênes 25, 1095 Lutry			
Pilote	Citoyen suisse, année de naissance 1961			
Licence	Licence de pilote privé d'avions (<i>Private Pilot Licence Aeroplane – PPL(A)</i>) selon l'agence européenne de la sécurité aérienne (<i>European Aviation Safety Agency – EASA</i>), établie par l'Office fédéral de l'aviation civile (OFAC)			
Heures de vol	total	1040 h	au cours des 90 derniers jours	11:34 h
	sur le type on cause	ca. 600 h	au cours des 90 derniers jours	10:45 h
Lieu	Bec de Nendaz (LSYD)			
Cordonnées	---	Altitude	---	
Date et heure	27 avril 2018 12:50 Uhr (LT = UTC + 2 h)			
Type d'exploitation	Privé			
Règles de vol	Règles de vol à vue (<i>Visual Flight Rules – VFR</i>)			
Lieu de départ	Aérodrome de Bex (LSGB)			
Destination	Bec de Nendaz (LSYD)			
Phase de vol	Atterrissage

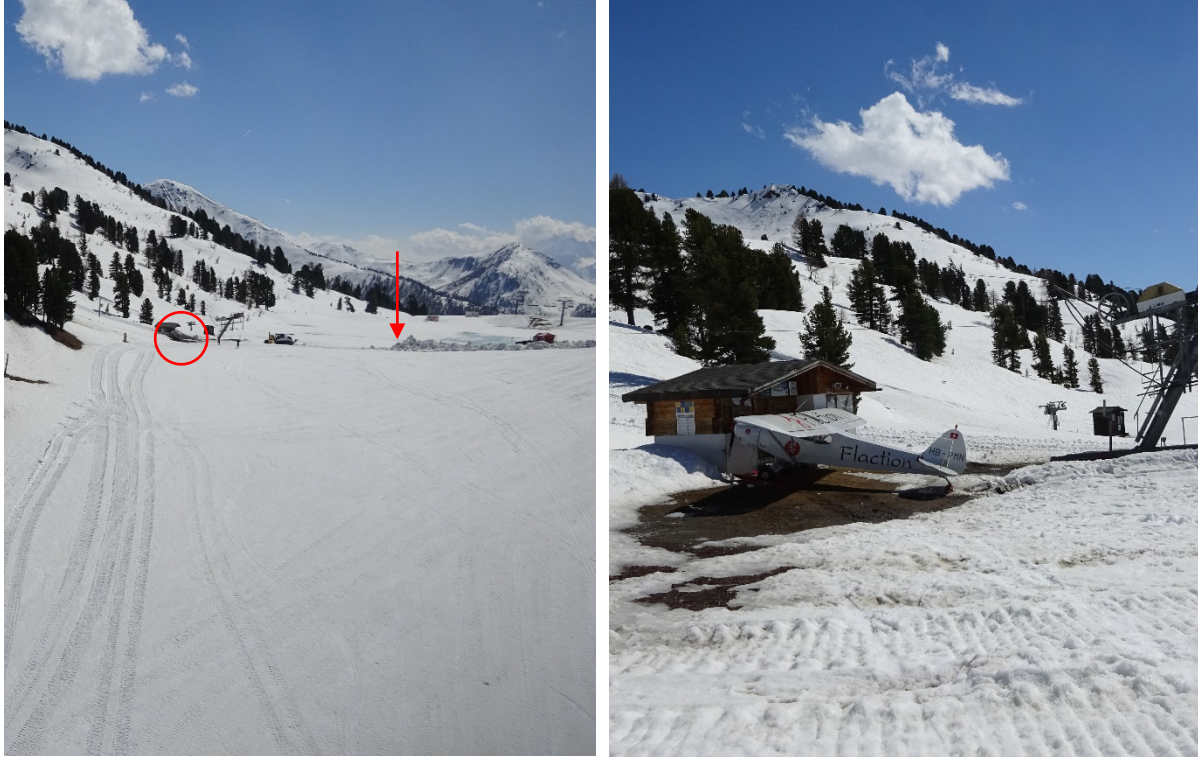
Voyant que le virage n'est pas possible, le pilote choisit de laisser glisser l'avion qui heurte un cabanon situé dans la prolongation de l'axe d'atterrissage en bordure du lac (voir figures 1).

Figures 1: L'axe d'approche et la position finale de l'avion HB-PMN près du cabanon (cercle rouge) en bordure du lac partiellement dégelé (flèche rouge)

Le pilote déclare que la perte de contrôle est due à une mauvaise estimation de la qualité de la neige qui était plus glissante que prévue. Selon les informations d'un autre pilote qui avait posé au même endroit le matin de ce jour, la neige était plutôt collante.
