Summarischer Bericht

Luftfahrzeug	Piper PA-28-181	HB-POX		
Halter	Albis Wings, 8915 Hausen am Albis			
Eigentümer	Albis Wings, 8915 Hausen am Albis			
Pilot	Schweizer Staatsangehöriger, Jahrgang 1947			
Ausweis	Privatpilotenlizenz für Flugzeuge (<i>Private Pilot Licence Aeroplane</i> – PPL(A)) nach der Europäischen Agentur für Flugsicherheit (<i>European Aviation Safety Agency</i> – EASA), ausgestellt durch das Bundesamt für Zivilluftfahrt (BAZL)			
Flugstunden	insgesamt	464 h	während der letzten 90 Tage	2 h
	mit dem Unfallmuster	245 h	während der letzten 90 Tage	2 h
Ort	Flugplatz Hausen am Albis (LSZN)			
Koordinaten	---	Höhe	---	
Datum und Zeit	12. Juli 2018, 10:17 Uhr, (LT = UTC + 2 h)			
Betriebsart	Schulung			
Flugregeln	Sichtflugregeln (<i>Visual Flight Rules</i> – VFR)			
Abflugort	Hausen am Albis (LSZN)			
Bestimmungsort	Hausen am Albis (LSZN)			
Flugphase	Landung			
Unfallart	Kontrollverlust			
Personenschaden	Besatzung	Passagiere	Drittpersonen

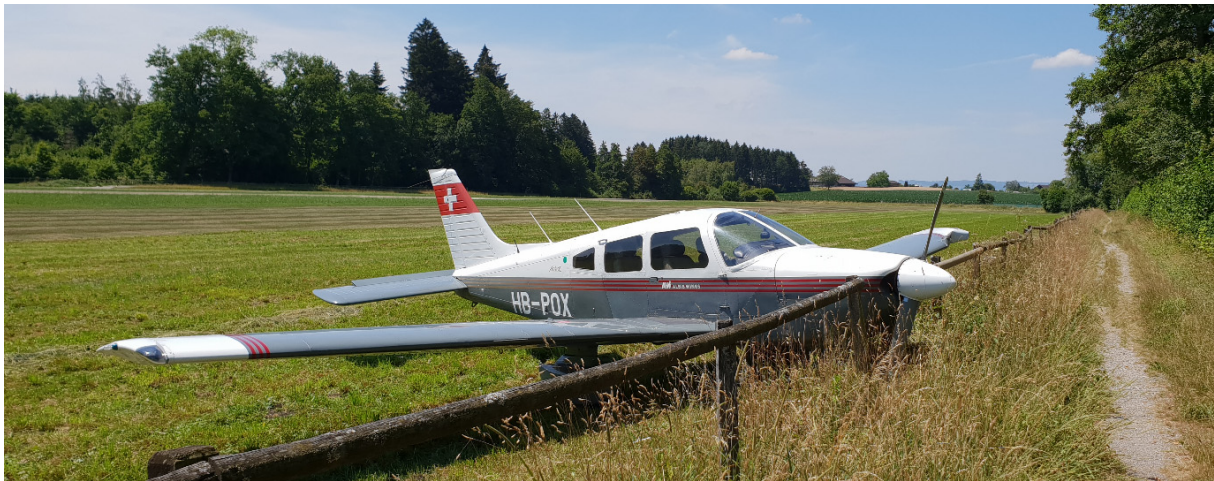
Leicht verletzt	0	0	0	
Nicht verletzt	1	0	0	
Schaden am Luftfahrzeug	Erheblich beschädigt	Linker Flügel und Propeller beschädigt		
Drittschaden	Zaun leicht beschädigt

Um 09:54 Uhr startete der Pilot wie vereinbart alleine an Bord der HB-POX auf der Piste 27 und flog drei Platzrunden mit Aufsetzen und Durchstarten (*touch and go*). Nach der vierten Platzrunde war eine Landung mit Anhalten vorgesehen. Das Aufsetzen erfolgte nach Angaben des Piloten wie zuvor. Beim Ausrollen und Abbremsen überrollte das Flugzeug jedoch den rechten Pistenrand, führte eine Kurve um annähernd 180° nach rechts aus und kam an einem Zaun zum Stillstand. Dabei wurden der linke Flügel und der Propeller beschädigt (vgl. Abbildungen).

Abbildung 1: Die HB-POX in ihrer Endlage nach der Kollision mit dem Zaun

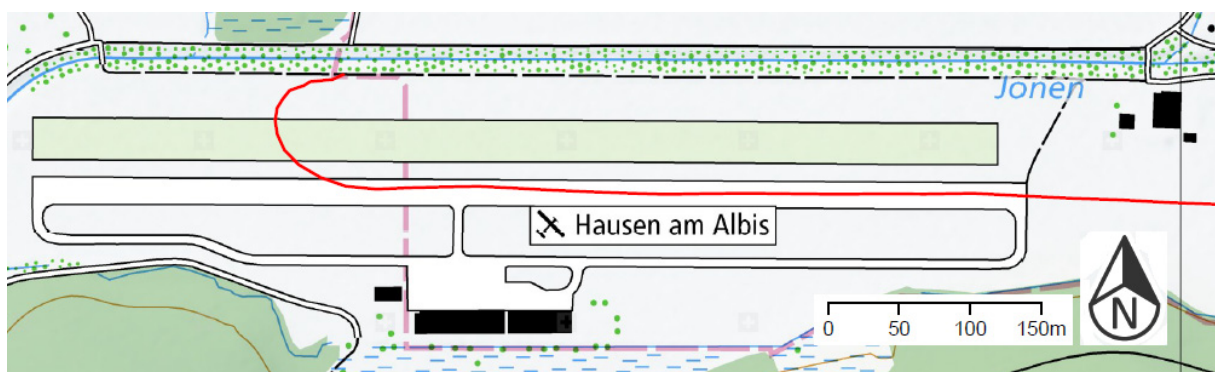
Abbildung 2: GPS¹-Aufzeichnung des Landevorgangs (rot). Quelle der Basiskarte: Bundesamt für Landestopografie.

Aufgrund des technisch einwandfreien Flugzeuges und der nicht sonderlich anspruchsvollen Wetterbedingungen muss der Grund für den Kontrollverlust im betrieblichen Bereich liegen, was möglicherweise durch den eher geringen aktuellen Trainingsstand begünstigt wurde.
