## Summarischer Bericht

<b>Luftfahrzeug</b>	PA-28-161 Cadet	HB-PQI	
<b>Halter</b>	Fliegerschule Birrfeld AG, Flugplatz Birrfeld, Postfach 133, 5242 Lupfig		
<b>Eigentümer</b>	Fliegerschule Birrfeld AG, Flugplatz Birrfeld, Postfach 133, 5242 Lupfig		
<b>Fluglehrerin</b>	Schweizer Staatsangehörige, Jahrgang 1953		
<b>Ausweis</b>	Berufspilotenlizenz für Flugzeuge ( <i>Commercial Pilot License Aeroplane</i> – CPL(A)) nach der Europäischen Agentur für Flugsicherheit ( <i>European Union Aviation Safety Agency</i> – EASA) ausgestellt durch das Bundesamt für Zivilluftfahrt (BAZL)		
<b>Flugstunden</b>	<b>Insgesamt</b> 7381:41 h	<b>während der letzten 90 Tage</b> 75:25 h	
	<b>mit dem Vorfalldatum</b> 1574:21 h	<b>während der letzten 90 Tage</b> 72:38 h	
<b>Flugschüler</b>	Schweizer Staatsangehöriger, Jahrgang 1975		
<b>Ort</b>	Lupfig (AG), rund 1.5 km westlich von Birrfeld (LSZF)		
<b>Koordinaten</b>	---	<b>Höhe</b> ---	
<b>Datum und Zeit</b>	10. August 2015, 13:48 Uhr (LT <sup>1</sup> = UTC <sup>2</sup> + 2 h) Alle Angaben in diesem Bericht in Lokalzeit

<b>Betriebsart</b>	Schulung		
<b>Flugregeln</b>	Sichtflugregeln ( <i>Visual Flight Rules</i> – VFR)		
<b>Abflugort</b>	Flugplatz Birrfeld

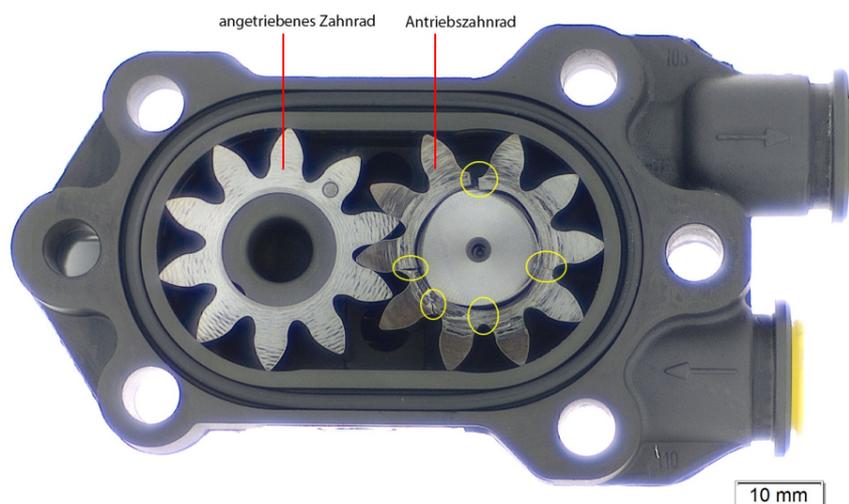
- Das aus Sinterstahl bestehende Antriebszahnrad der Kraftstoffpumpe zeigte mehrere Risse und einen markanten Totalbruch (vgl. Abbildung 2). An der Totalbruchstelle waren Schwingbruchanteile (Ermüdungsbruch) feststellbar. Die Risse und Brüche des Antriebszahnrades sind primär an den Kraftübertragungsstellen des Polygons entstanden und auf Sinterfehler zurückzuführen. Die Sinterqualität war in Bezug auf Homogenität ungenügend.

**Abbildung 2:** Brüche und Risse des Antriebszahnrades (gelbe Kreise)

Auch beim vorliegenden Zwischenfall muss davon ausgegangen werden, dass sich bei den Kraftübertragungspunkten der Polygonwelle am Zahnrad Schwingungsrisse bildeten. Diese Risse pflanzten sich über eine gewisse Betriebszeit fort, bis es zum festgestellten Totalbruch und Klemmen des Zahnrad kam. Der Defekt der Kraftstoff-Förderpumpe führte in der Folge zum Motorausfall.

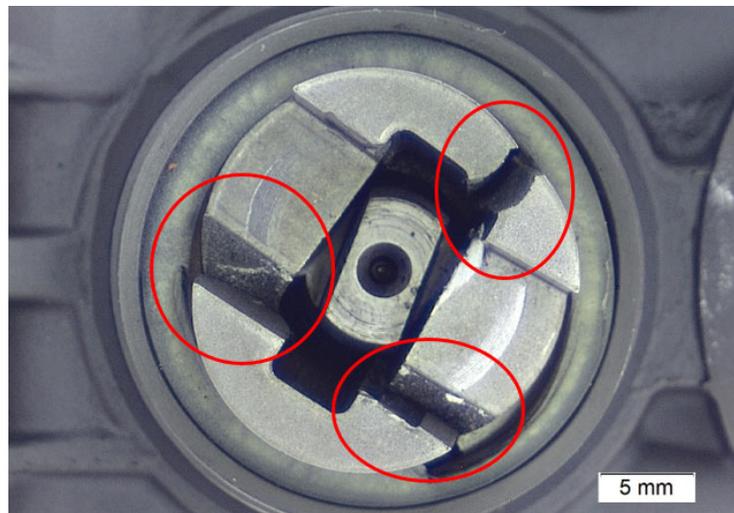
- An den Flächen des Polygons konnten Adhäsionsverschleisszonen und Erosionsverschleiss festgestellt werden. Beim Adhäsionsverschleiss handelte es sich eindeutig um einen Aufbau vom Antriebszahnrad-Sinterwerkstoff.
- Die ebenfalls aus Sinterstahl bestehende Antriebsnuss zeigte Sekundärbrüche, welche sich vorwiegend an Sinterfehler orientieren (vgl. Abbildung 3). Zudem waren markante

reibungsbedingte Schäden in den Kraftübertragungsflächen zur Polygonwelle und denjenigen gegenüber der Kupplung erkennbar. Schwingbruchanzeichen konnten nicht lokalisiert werden. Die Sinterqualität war in Bezug auf Homogenität ebenfalls ungenügend.

**Abbildung 3:** Bruchstellen der Antriebsnuss
