Rapport Sommaire

Aéronef	PA-32R-301	HB-PQN		
Exploitant	Aéro Club de Genève, Groupe Vol à Moteur, Route H.-C.-Forestier 38, 1217 Meyrin 2			
Propriétaire	Aéro Club de Genève, Groupe Vol à Moteur, Route H.-C.-Forestier 38, 1217 Meyrin 2			
Instructeur	Citoyen suisse, année de naissance 1945			
Licence	Licence de pilote de ligne d'avions (<i>airline transport pilot licence aeroplane</i> – ATPL(A)) selon l'agence européenne de la sécurité aérienne (<i>European Aviation Safety Agency</i> – EASA), établie l'Office fédéral de l'aviation civile (OFAC)			
Heures de vol	Total	23 087 h	au cours des derniers 90 jours	123h35
	sur le type en cause	> 500 h	au cours des derniers 90 jours	17h23
Pilote	Citoyenne suisse, année de naissance 1971			
Licence	Licence de pilote professionnel d'avions (<i>commercial pilot licence aeroplane</i> – CPL(A)) selon <i>joint aviation requirements</i> (JAR), établie par l'OFAC			
Heures de vol	Total	2650 h	au cours des derniers 90 jours	4h28

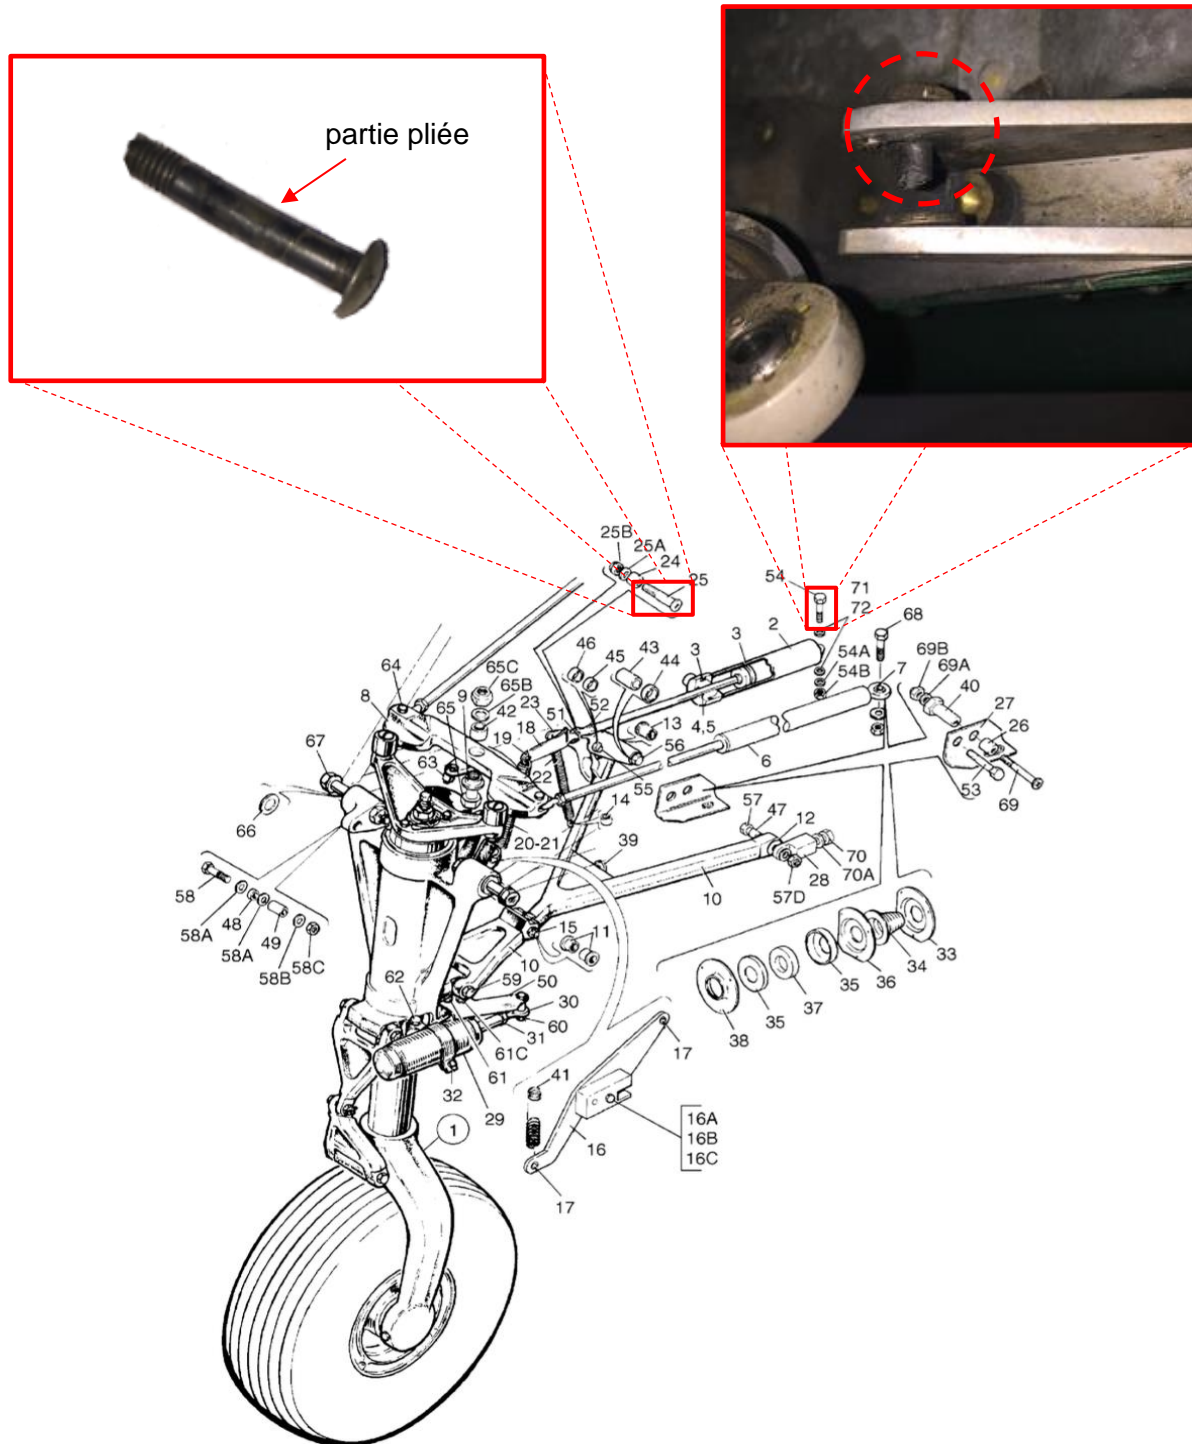
Figure 2 : extrait du catalogue de pièces du train d'atterrissage avant pour le type PA-32R-301

Un contrôle visuel de la niche du train avant montre que la fixation de l'actuateur du train d'atterrissage de proue est cassée (voir figure 2).

Lors de l'examen technique, le boulon d'attache arrière (voir N° 54 de la figure 2) du cylindre hydraulique de rétraction a été trouvé cassé et le cylindre détaché de son support d'attache. La moitié supérieure du boulon est restée dans le support et a été envoyée pour analyse métallurgique. La partie inférieure est manquante. Le boulon cassé est conforme aux spécifications du catalogue de pièces de l'avion. Le boulon avant (voir N° 25 de la figure 2) n'est pas cassé mais plié démontrant un effort plus que normal.

Une distance excessive de l'ajustement de la longueur du cylindre hydraulique du train d'atterrissage de proue entre ses deux boulons d'attache est la cause de l'effort causé sous forme d'écartement entre les deux boulons lorsque le train était sorti et verrouillé. Cette tension multipliée par le nombre de rétractions et d'extensions du train de proue a fatigué le boulon d'attache arrière jusqu'à sa rupture.

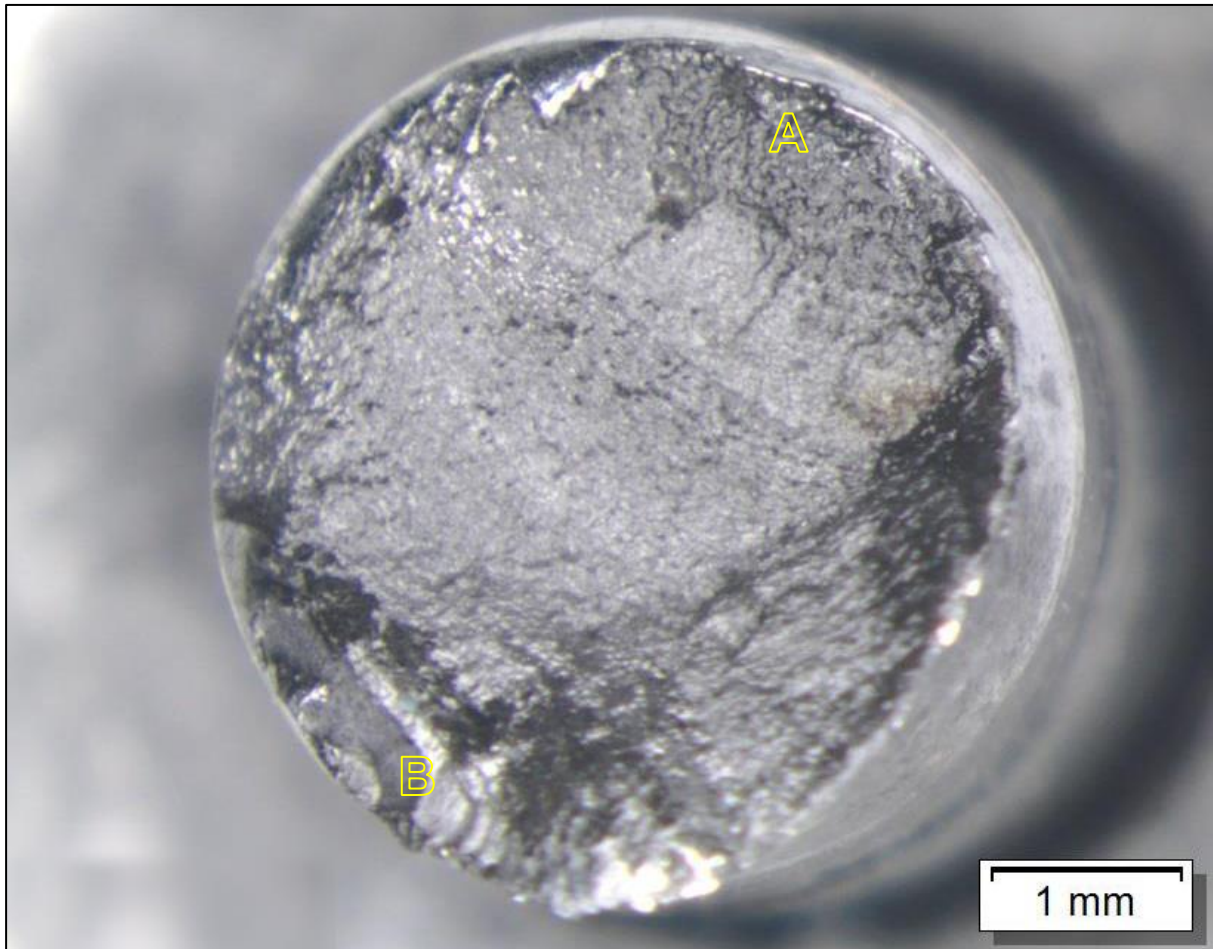
L'analyse métallurgique a démontré que la défaillance du boulon est due à une rupture en fatigue causée par une force excessive lors de l'activation du cylindre hydraulique dans les deux sens. De ce fait, deux amorces de rupture en fatigue disposées à 180° l'une de l'autre sont reconnaissables sur la partie analysée du boulon (voir zone A et B de la figure 3).

Figure 3 : Illustration de la rupture de fatigue avec les deux amorces de rupture dans les zones A et B

La pression hydraulique du système de rétraction du train a été testée à l'aide d'un manomètre extérieur. La pression était correcte selon le manuel de maintenance de l'avion. Ensuite, l'ajustement du cylindre hydraulique (*rigging*) a été contrôlé démontrant que la longueur était trop importante de 3 à 4 millimètres selon les données inscrites dans le manuel de maintenance de l'avion.
