Rapport Sommaire

Aéronef	Piper Aircraft Corporation PA-18/150	HB-PRB
Exploitant	Ascoavia SA, Via Aerodromo 1A, CH-6612 Ascona	
Propriétaire	Privé	
Instructeur	Citoyen suisse, année de naissance 1945	
Licence	Licence de pilote de ligne d'avions (<i>Airline Transport Pilot Licence Aeroplane</i> – ATPL(A)) selon l'Agence européenne de la sécurité aérienne (<i>European Union Aviation Safety Agency</i> – EASA), établie par l'Office fédéral de l'aviation civile (OFAC)	
Heures de vol	total 23 414 h	au cours des 90 derniers jours 71 h
	sur le type en cause 700 h	au cours des 90 derniers jours 1:15 h
Pilote	Citoyen italien, année de naissance 1950	
Licence	Licence de pilote privé d'avions (<i>Private Pilot Licence Aeroplane</i> – PPL(A)) selon l'Agence européenne de la sécurité aérienne (<i>European Union Aviation Safety Agency</i> – EASA), établie par l'autorité nationale de l'aviation civile italienne (<i>Ente nazionale per l'aviazione civile</i> – ENAC)

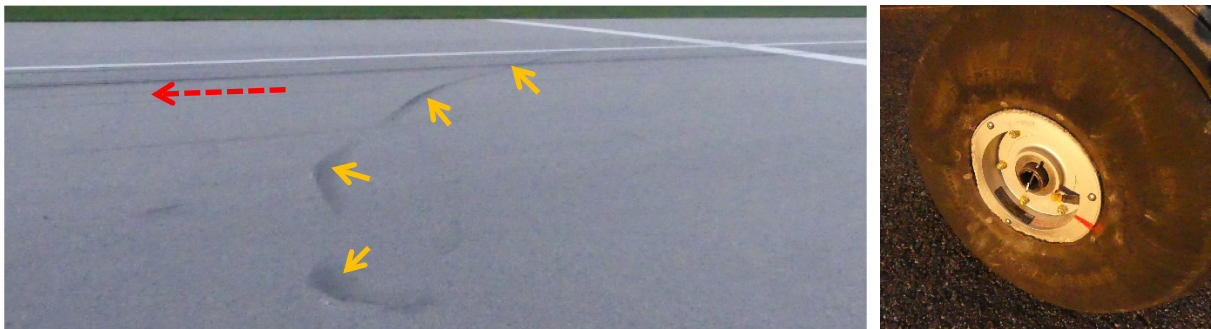
Au retour d'un vol d'entraînement du pilote assis sur le siège avant, l'avion à roulette de queue de type Piper Aircraft Corporation PA-18/150 immatriculé HB-PRB se présente en courte finale de la piste 26R. Juste avant la prise de contact avec le sol, l'avion effectue subitement un fort mouvement de roulis vers la droite et touche en premier la piste avec la roue droite du train d'atterrissage. L'avion dévie à env. 90° sur la gauche de telle façon que le pneu déjante. Les traces de la jante sur le revêtement de piste sont montrées dans la figure 1 ci-dessous.

Figure 1: *Gauche*, Traces de la jante et du pneumatique sur la piste (Flèches jaunes). La flèche rouge discontinue indique la direction de piste 26R. *Droite*, pneumatique droit déjanté.

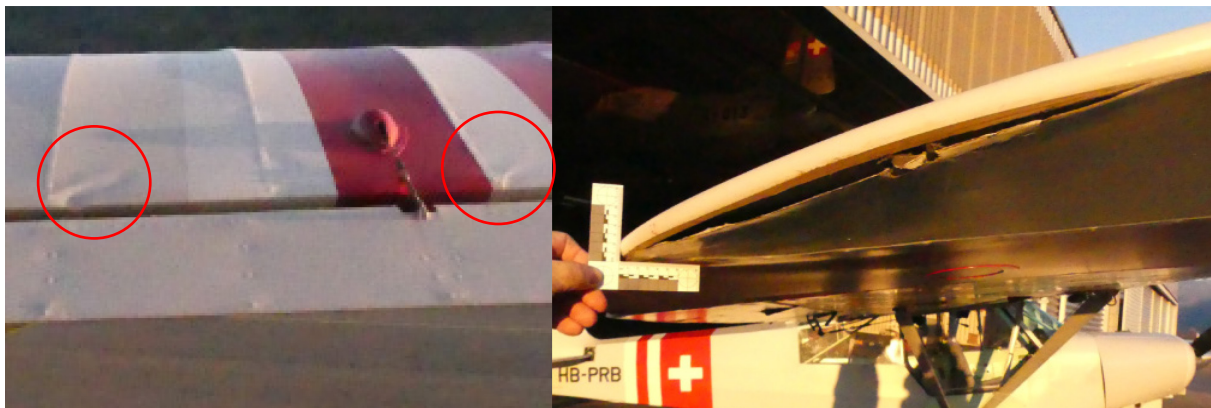
Ensuite l'avion rebondit et effectue au sol un demi-tour sur la gauche en touchant l'extrémité de l'aile droite (voir figure 2) avant de s'immobiliser avec le nez en direction de l'est. L'avion roule ensuite jusqu'au hangar.

Figure 2: Déformations de la structure de l'aile droite visibles sur l'extrados (cercles rouges) et l'extrémité de l'aile droite

Le contact inattendu de la roue droite a surpris l'équipage qui n'a pas été en mesure de contrer la déviation à gauche au moyen du palonnier.

L'accident est dû à une perte de contrôle lors de la phase d'atterrissage de l'avion à roulette de queue.
