Rapporto sommario

Tipo d'aeromobile	Piper Aircraft Corporation PA-18/150	HB-PRB
Esercente	Ascoavia SA, Via Aerodromo 1A, CH-6612 Ascona	
Proprietario	Privato	
Istruttore	Cittadino svizzero, nato nel 1945	
Licenza	Licenza di pilota di linea per il trasporto aereo (<i>Airline Transport Pilot Licence Aeroplane – ATPL(A)</i>) secondo l'Agenzia europea per la sicurezza aerea (<i>European Union Aviation Safety Agency – EASA</i>), rilasciata dall'Ufficio federale dell'aviazione civile (UFAC)	
Ore di volo	totale 23 414 h	durante gli ultimi 90 giorni 71 h
	sul tipo in questione 700 h	durante gli ultimi 90 giorni 1:15 h
Pilota	Cittadino italiano, nato nel 1950	
Licenza	Licenza di pilota privato di aeroplano (<i>Private Pilot Licence Aeroplane – PPL(A)</i>) secondo l'Agenzia europea per la sicurezza aerea (<i>European Union Aviation Safety Agency – EASA</i>), rilasciata dall'autorità italiana per l'aviazione civile (<i>Ente nazionale per l'aviazione civile – ENAC</i>)

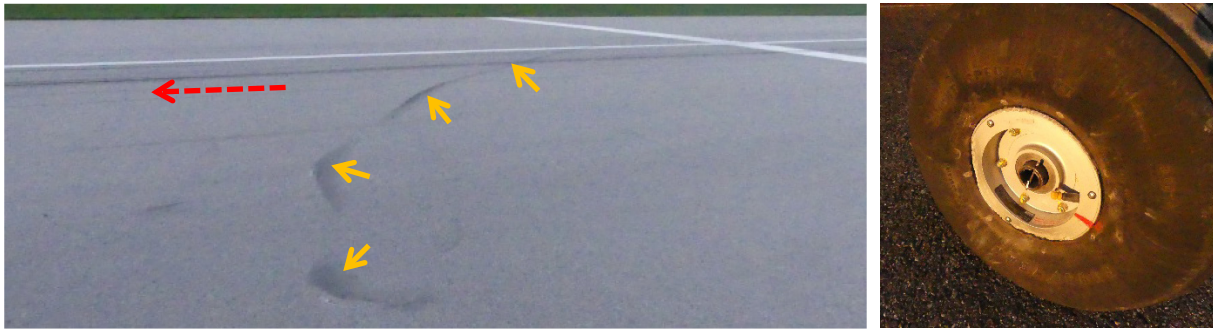
Di ritorno da un volo di addestramento del pilota seduto sul sedile anteriore, il velivolo a ruotino di coda Piper Aircraft Corporation PA-18/150, immatricolato HB-PRB, si presentava per l'avvicinamento finale alla pista 26R. Poco prima di toccare terra, l'aereo effettuava improvvisamente un forte movimento di rollio verso destra e toccava la pista con la ruota destra del carrello di atterraggio. L'aereo deviava di circa 90° verso sinistra, in modo tale che lo pneumatico si staccava dal cerchione. Le tracce del cerchione sulla superficie della pista sono mostrate nella figura 1 qui sotto.

Figura 1: A sinistra, tracce del cerchione e dello pneumatico sulla pista (freccie gialle). La freccia rossa tratteggiata indica la direzione della pista 26R. A destra, pneumatico destro staccato dal cerchione.

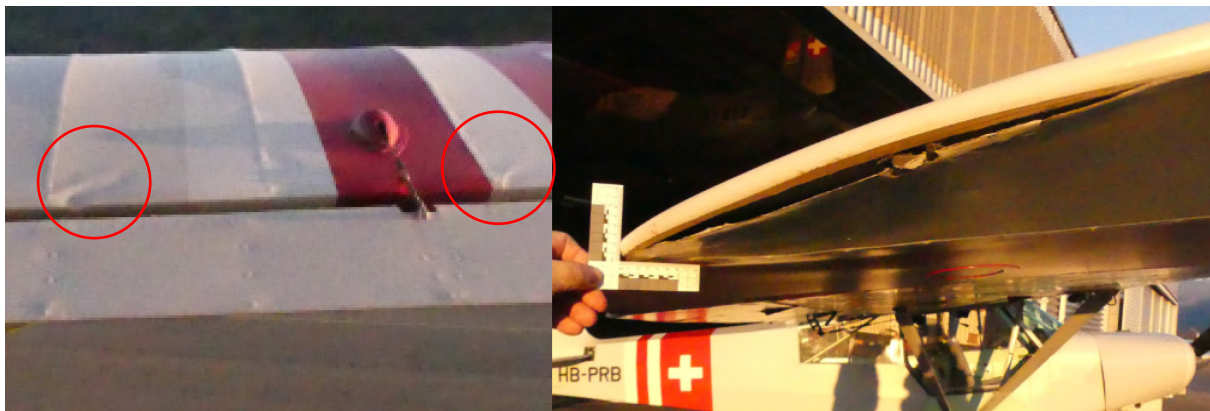
L'aereo poi rimbalzava ed effettuava a terra una mezza virata a sinistra, toccando il suolo con l'estremità dell'ala destra (vedi figura 2) prima di fermarsi con la prua rivolta a est. L'aereo rullava quindi fino all'hangar.

Figura 1: Deformazioni della struttura dell'ala destra visibili sull'estradosso (cerchi rossi) e sull'estremità dell'ala stessa
