## Summarischer Bericht

<b>Ort</b>	1 km nordöstlich von Sursee (LU)		
<b>Koordinaten</b>	651 111 / 225 835 (Swiss Grid 1903) N 47° 10' 53" / E 008° 06' 47" (WGS <sup>1</sup> 84)	<b>Höhe</b>	rund 6200 ft AMSL <sup>2</sup>
<b>Datum und Zeit</b>	24. Januar 2021, 14:22 Uhr (LT <sup>3</sup> = UTC <sup>4</sup> + 1 h)		
<b>Art des schweren Vorfalls</b>	Fastkollision		
<b>Flugsicherungsstelle</b>	Fluginformationszentrale ( <i>Flight Information Centre – FIC</i> ) Zurich Information		
<b>Luftraum</b>	Kontrolliert, Luftraumklasse E		
<b>Geringster Abstand der beiden Luftfahrzeuge</b>	rund 270 m horizontal und 300 ft vertikal		
<b>Vorgeschriebene Mindeststaffelung</b>	keine		
<b>Airprox-Kategorie</b>	ICAO <sup>5</sup> -Kategorie A		
<b>Luftfahrzeug 1</b>	PA-28-181	HB-PRM	
<b>Halter</b>	Motorfluggruppe Basel, 4000 Basel		
<b>Eigentümer</b>	Motorfluggruppe Basel, 4000 Basel		
<b>Relevante Ausrüstung</b>	Kollisionswarngerät PowerFlarm, Transponder Mode-S

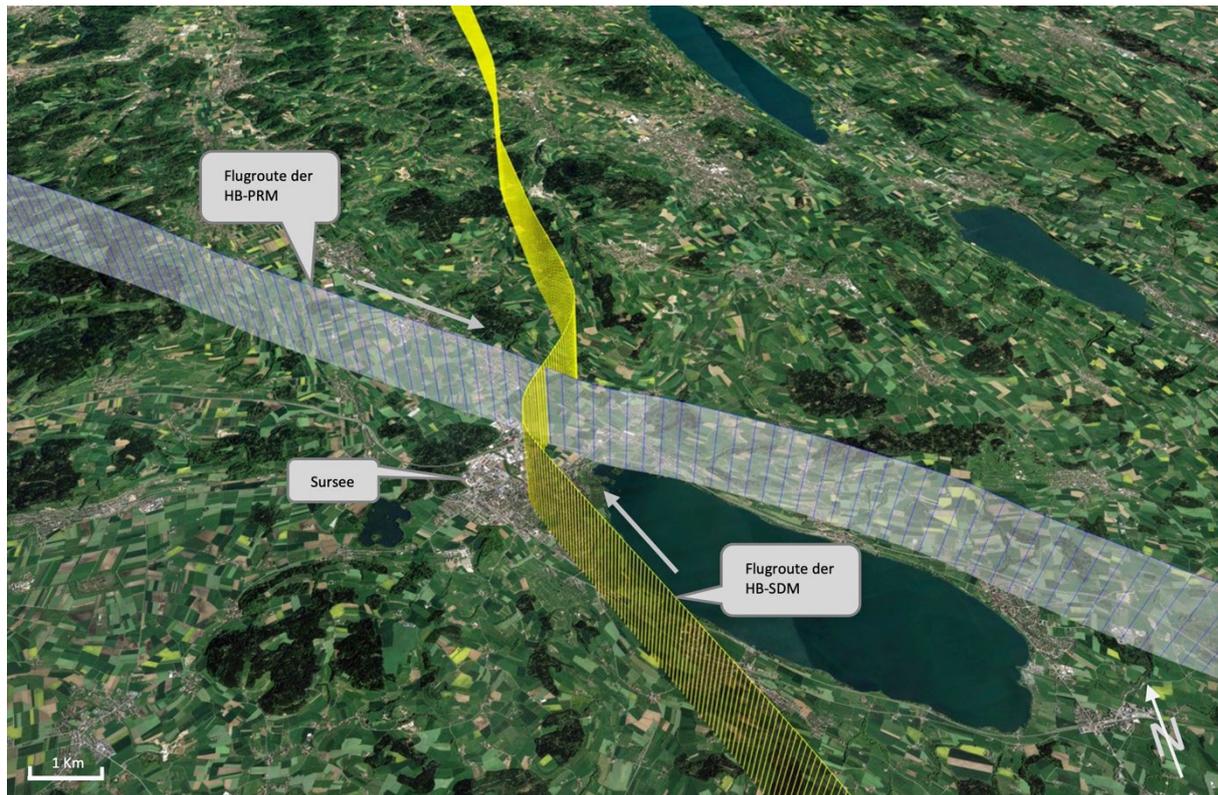
Am 24. Januar 2021 flog das zweimotorige Flugzeug des Musters Diamond Aircraft Industries DA 42, eingetragen als HB-SDM, von einem Alpenrundflug herkommend in Richtung Birrfeld (LSZF). Der Pilot stand mit der Fluginformationszentrale (*Flight Information Center* – FIC) *Zurich Information* in Verbindung. Um 14:22 Uhr befand sich die HB-SDM südöstlich von Sursee auf einer Flughöhe von rund 6400 ft AMSL und flog in einem Sinkflug mit einer Geschwindigkeit über Grund (*Ground Speed* – GS) von rund 165 kt in nordwestlicher Richtung (vgl. Abbildung 1).

Das einmotorige Flugzeug des Musters Piper Archer II PA-28-181, eingetragen als HB-PRM, war für einen Rundflug vom Flughafen Basel Mulhouse (LFSB) gestartet und flog in Richtung Mittelland. Nach Verlassen der Kontrollzone (*Control Zone* – CTR) Basel meldete sich der Pilot beim FIC *Zurich Information* und teilte mit, dass seine Flugroute via Sursee in Richtung CTR Emmen führen und er auf 6500 ft AMSL steigen werde. Um 14:22 Uhr befand sich die HB-PRM nordwestlich von Sursee auf einer Flughöhe von rund 6100 ft AMSL und flog mit einer GS von rund 133 kt in südöstlicher Richtung (vgl. Abbildung 1).

**Abbildung 1:** Ansicht der Flugwege der DA 42 (HB-SDM, in Gelb) und der PA-28 (HB-PRM, in Blau). Quelle der Karte Google Earth.

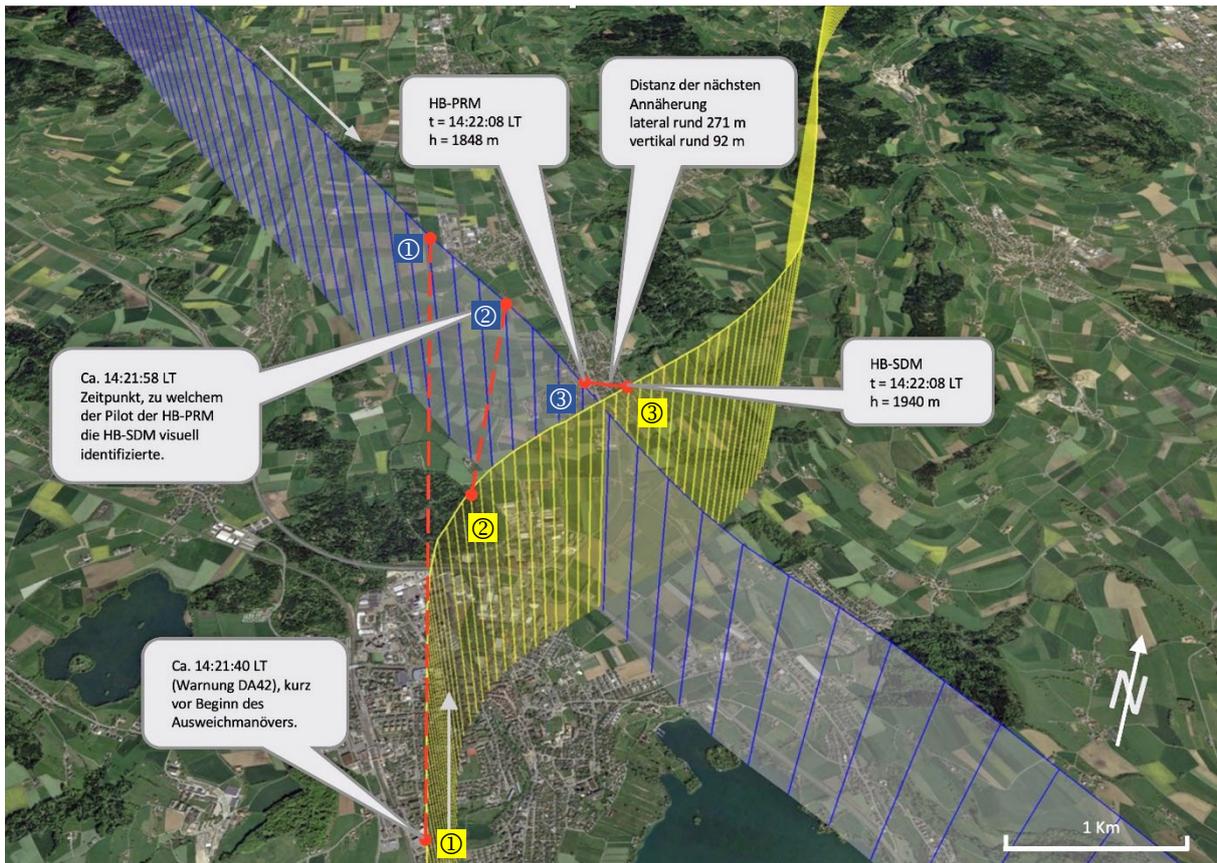
Der Pilot der DA 42 hörte in dieser Phase vom eingebauten Verkehrshinweissystem TAS eine Warnung, die ihn auf ein leicht tiefer und links vor ihm fliegendes Flugzeug in unmittelbarer Nähe aufmerksam machte („*Traffic, eleven o'clock, low, less than one mile*“). Aufgrund dieser Warnung, die etwa 30 Sekunden vor dem Punkt des geringsten Abstandes ertönte, leitete er umgehend ein Ausweismanöver ein, indem er den Sinkflug stoppte, eine Kurve nach rechts mit erhöhter Querlage einleitete und in einen leichten Steigflug überging. Das andere Flugzeug sahen er und sein Passagier zu keinem Zeitpunkt (vgl. Abbildung 2).

Die beiden Flugzeuge kreuzten sich über Sursee mit einem horizontalen Abstand von rund 270 m und einer vertikalen Separation von etwa 90 m (vgl. Abbildung 2).

**Abbildung 2:** Ansicht der Flugwege der DA 42 (HB-SDM, in Gelb) und der PA-28 (HB-PRM, in Blau) mit den jeweiligen Flugzeugpositionen zu folgenden Zeitpunkten: ① TAS-Warnung der HB-SDM, ② visuelle Identifikation des anderen Flugzeuges durch den Piloten der HB-PRM, ③ Punkt des geringsten Abstandes zwischen beiden Luftfahrzeugen. Quelle der Karte Google Earth.

Das Ausweichmanöver führte der Pilot der D 42 einzig aufgrund des vom TAS generierten Verkehrshinweises aus (nach dem Prinzip «*sense and avoid*», d.h. «mittels Sensoren erkennen und ausweichen»). Das Einleiten eines Steigfluges, also die Flugwegkorrektur in vertikaler Richtung, war im konkreten Fall zweckmässig, da er damit eine Höhenseparation zum anderen, tieferfliegenden Luftfahrzeug herstellen konnte. Die Rechtskurve, die als Ausweichmanöver in Kombination mit dem Steigflug gedacht war, führte im vorliegenden Fall unbeabsichtigt zu einer Verringerung des Abstandes zwischen den beiden Luftfahrzeugen. (vgl. Abbildung 2).
