Summarischer Bericht

Luftfahrzeug	PA-28-181	HB-PSG
Halter	Fluggruppe Seeland, Postfach 771, 2501 Biel/Bienne	
Eigentümer	Fluggruppe Seeland, Postfach 771, 2501 Biel/Bienne	
Pilot	Schweizer Staatsangehöriger, Jahrgang 1961	
Ausweis	Pilotenlizenz für Leichtflugzeuge (<i>Light Aircraft Pilot Licence</i> – LAPL(A)) nach der Europäischen Agentur für Flugsicherheit (<i>European Aviation Safety Agency</i> – EASA), ausgestellt durch das Bundesamt für Zivilluftfahrt (BAZL)	
Flugstunden	insgesamt	99:19 h während der letzten 90 Tage 2:30 h
	auf dem Vorfalldatum	13:39 h während der letzten 90 Tage 0:30 h
Ort	Biel-Kappelen (LSZP)	
Koordinaten	---	Höhe ---
Datum und Zeit	19. Juni 2019, 11:01 Uhr (LT ¹ = UTC ² + 2 h)	
Betriebsart	Privat	
Flugregeln	Sichtflugregeln (<i>Visual Flight Rules</i> – VFR)	
Startort	Biel-Kappelen (LSZP)	
Zielort	Biel-Kappelen (LSZP)	
Flugphase	Landung	
Art des schweren Vorfalles	Seitliches Überrollen der Pistenbegrenzung

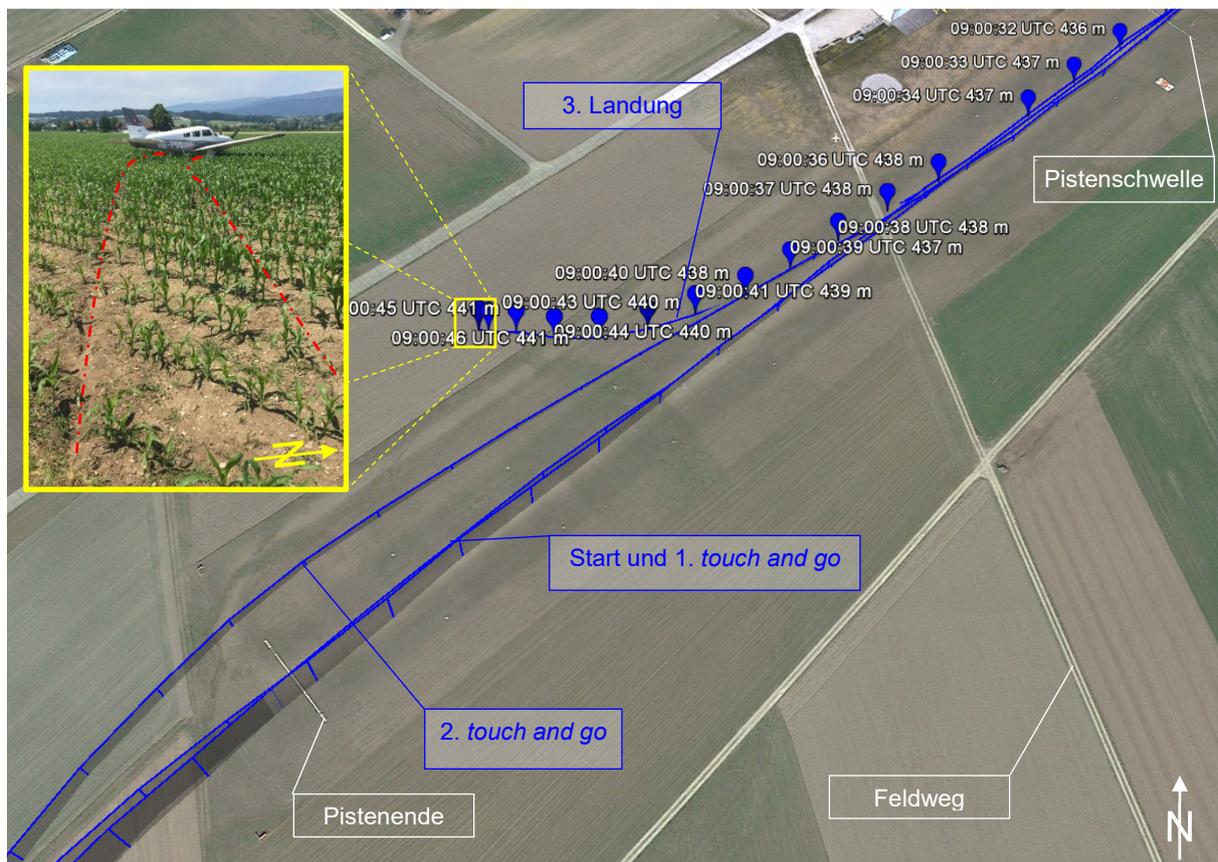
Abbildung 1: Aufzeichnung der drei Platzrunden der HB-PSG auf die Piste 23 in Biel-Kappelen (LSZP) mit Zeiten in UTC und Höhen in Meter über Meer sowie der Rollspuren (rot gestrichelt) nach dem Überrollen des seitlichen Pistenrandes ins angrenzende Maisfeld (Einsatzbild), dargestellt in Google-Earth.

Die Aufzeichnungen einer mitgeführten Navigationssoftware zeigen bei allen Anflügen eine gemittelte Anfluggeschwindigkeit von 62 kt über Grund. Ferner zeigen die Aufzeichnungen beim zweiten Aufsetzen und Durchstarten (*touch-and-go*) ein Ausbrechen auf Höhe des die Piste querenden Feldweges nach rechts (vgl. Abbildung 1).

Die Aufzeichnungen des zweiten *touch-and-go* und des letzten Anfluges lassen beide Male ein Ausbrechen auf Höhe des die Piste querenden Feldweges, also nach Passieren der nördlich der Piste gelegenen Hangargebäude, erkennen (vgl. Abbildung 1). Denkbar ist daher, dass der Effekt des *weathercocking* für den Piloten überraschend kam, als sich das Flugzeug an dieser Stelle wohl nicht mehr im Windschatten der Hangargebäude befand und in der Folge nach rechts ausbrach. Die vorherrschenden Seitenwindbedingungen stellten offenbar eine erhöhte Anforderung an den Piloten. Der schwere Vorfall ist somit auf einen Kontrollverlust nach dem Aufsetzen aus betrieblichen Gründen zurückzuführen. Der Entscheid, beim Erreichen der rechten Pistenbegrenzung keinen erneuten Start einzuleiten, war folgerichtig, da aufgrund der verbleibenden Pistenlänge von rund 200 m ein sicherer Start und Anfangssteigflug mit einem deutlich höheren Risiko verbunden gewesen wäre.
