Schlussbericht Nr. 2361 der Schweizerischen Sicherheitsuntersuchungsstelle SUST

über den Unfall des Flugzeuges PA-28-161, HB-PTL,

vom 20. August 2017

Alp Tsanfleuron, Savièse (VS)

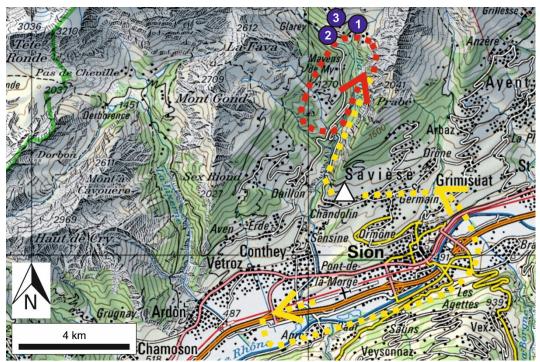
Abbildung 2: Rekonstruierter Flugweg (gestrichelte gelbe Linie) der HB-PTL vom Start bis hin zum Einflug ins Tal in Richtung Sanetschpass. Das weisse Dreieck bezeichnet den ungefähren Ort der HB-PTL um 13:02 Uhr, als der FVL nach der Flughöhe fragte. Die blauen Punkte (①, ②, ③) bezeichnen die Standorte der ersten Beobachter, die auf die HB-PTL aufmerksam wurden. Der Flugweg der HB-PTL ist in dieser Phase rot gestrichelt dargestellt, Quelle der Basiskarte: Bundesamt für Landestopografie.

Etwas später wurden drei Beobachter am Boden auf das tief ins Tal einfliegende Flugzeug aufmerksam (vgl. Abbildung 2). Beobachter 1, ein Berufspilot, befand sich bei seinem Chalet in der Ortschaft Dilogne, die auf rund 1600 m/M (5250 ft AMSL⁴) liegt. Er beobachtete wie die PA-28 talaufwärts in seine Richtung flog. Er schätzte die Flughöhe auf rund 200 ft unterhalb seines Standorts. Vor Dilogne drehte das Flugzeug in einer Steigflugkurve nach links und flog wieder talauswärts.

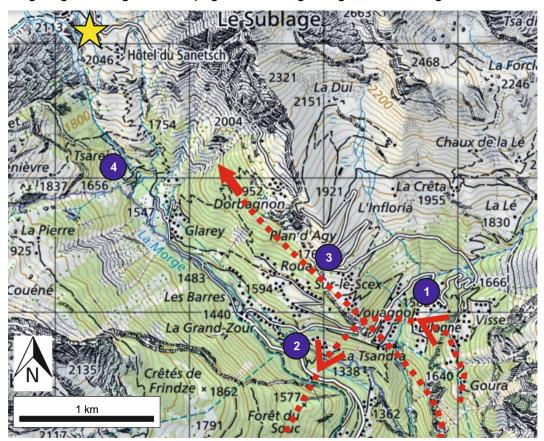
Abbildung 3: Rekonstruierter Flugweg der HB-PTL im Anfangsbereich der Steigflugkurve gefolgt vom Flugweg bis zur Unfallstelle (gelber Stern) anhand der Beobachtungen aus verschiedenen Standorten (blaue Punkte), Quelle der Basiskarte: Bundesamt für Landestopografie.

Im Bereich von Beobachter 1, in der Region von Dilogne (vgl. Abbildung 3), muss dem Piloten zum ersten Mal bewusst geworden sein, dass ein Direktflug in Richtung Sanetschpass mit den aktualen Steigleistungen der HB-PTL nicht möglich sein konnte, was ihn zum Einleiten einer Steigflugkurve talauswärts bewog. Mit einer beobachteten Flughöhe von rund 5000 ft QNH fehlten dem Piloten noch mindestens 3400 ft bis zum Erreichen der empfohlenen Mindestflughöhe. Gemäss den in Kapitel 1.3.2 errechneten Flugleistungen hätte ab diesem Zeitpunkt mit der HB-PTL mit Steigraten von maximal 300 ft/min gerechnet werden können. In der Folge wären bis zum Erreichen der Mindestflughöhe von 8400 ft QNH noch mindestens 12 bis 15 Flugminuten notwendig gewesen. Nachdem der Pilot mit der HB-PTL die Steigflugkurve abgeschlossen hatte, tauchte die PA-28-161 nach wenigen Minuten erneut bei Beobachter 1 auf und befand sich nur unwesentlich höher als bei der ersten Sichtung.

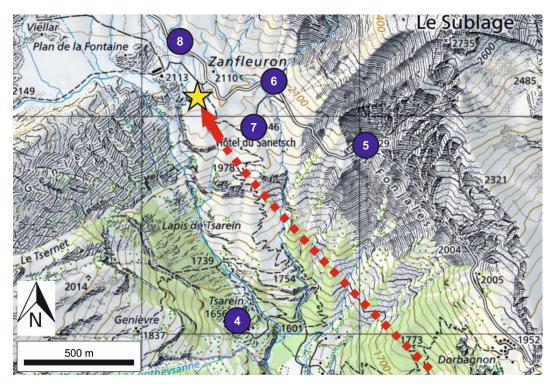
Beobachter 4 befand sich beim Weiler Tsarein auf einer Höhe von 1650m/M (5410 ft AMSL) und beobachtete das heranfliegende Flugzeug, das sich etwa auf Höhe der gegenüberliegenden Strassengalerien befand. Diese Galerien liegen auf rund 2000 m/M (6560 ft AMSL). Er realisierte sofort, dass das Flugzeug zu tief flog. Als es über das Hôtel du Sanetsch flog, nahm er an, dass es nun umkehren werde. Das Flugzeug flog jedoch geradeaus weiter (vgl. Abbildung 3 und 4).

Abbildung 4: Illustration der Schlussphase des Unfallfluges, Quelle der Basiskarte: Bundesamt für Landestopografie.

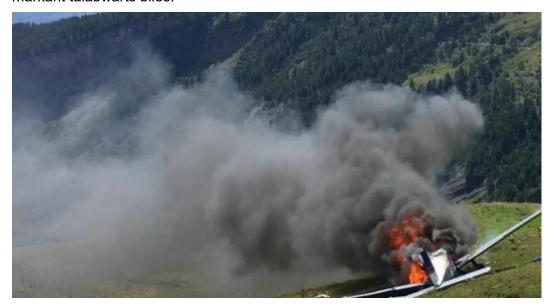
Auf der Videoaufzeichnung eines Beobachters, die unmittelbar nach dem Unfall aufgenommen wurde, lassen sich die Windverhältnisse erkennen. Anhand des Rauches erkennt man die Strömungsverhältnisse des Windes, der die Rauchfahne markant talabwärts blies.

Abbildung 5: Talabwärts wehende Rauchfahne, Blickrichtung Süd-Südwesten.
