Rapport final n° 2361 du Service suisse d'enquête de sécurité SESE

concernant l'accident
de l'avion PA-28-161, HB-PTL,

survenu le 20 août 2017

Alpage de Tsanfleuron, Savièse (VS)

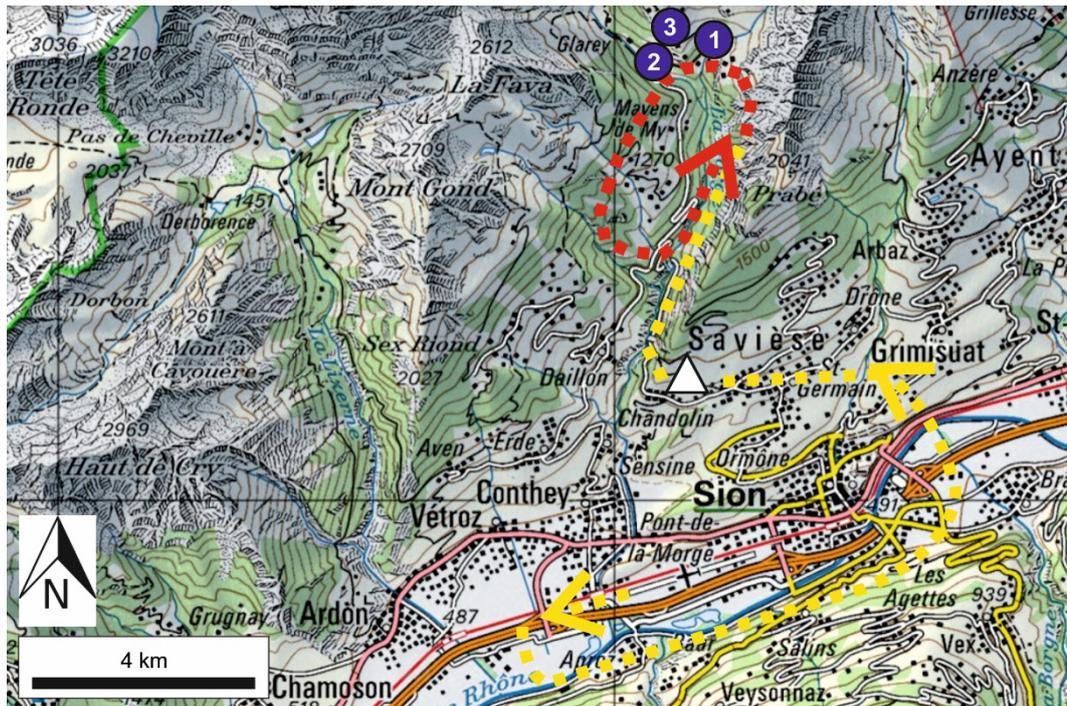
Figure 2 : Trajectoire reconstituée (ligne jaune en pointillés) du HB-PTL depuis le décollage jusqu'à l'entrée dans la vallée en direction du col du Sanetsch. Le triangle blanc indique l'emplacement approximatif du HB-PTL à 13h02, lorsque l'ADC lui demande son altitude. Les points bleus (❶, ❷, ❸) indiquent l'emplacement des premiers témoins qui ont observé le HB-PTL. La trajectoire du HB-PTL à ce stade est représentée en pointillés rouges, source carte de base : Office fédéral de topographie.

Un peu plus tard, trois témoins au sol observent l'avion qui s'engage à basse hauteur dans la vallée (cf. figure 2). Le témoin 1, un pilote professionnel, se trouve près de son chalet dans le village de Dilogne, situé à environ 1600 m/M (5250 ft AMSL⁴). Il observe le PA-28 qui remonte la vallée dans sa direction. Il estime l'altitude de vol à environ 200 ft en dessous de sa position. Avant d'atteindre Dilogne, l'avion effectue un virage en montée vers la gauche et repart vers l'aval.

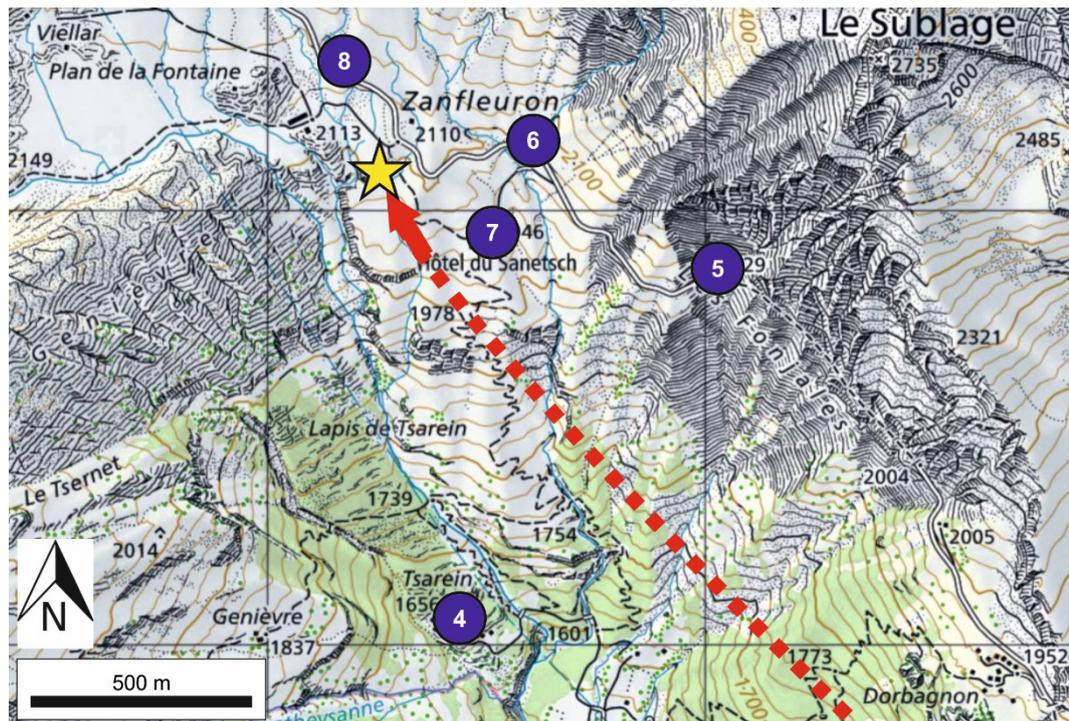
Figure 4 : Illustration de la dernière phase du vol de l'accident, source carte de base : Office fédéral de topographie.

A peu près au même moment, l'attention des témoins 5 et 7 est attirée par le HB-PTL qui approche. Ces derniers se trouvent à des altitudes comprises entre 2020 m/M et 2046 m/M (6630 ft et 6715 ft AMSL). Le témoin 5 voit l'avion passer à l'altitude de son emplacement (6630 ft AMSL), à peine 100 m au-dessus du sol, en direction du col. Le témoin 7, qui se trouve près de l'Hôtel du Sanetsch, fait le même constat. Il est d'avis que les mouvements oscillants de l'avion autour de son axe longitudinal sont dus au vent. Selon lui, le moteur semblait fonctionner normalement.

A 13h09, le HB-PTL entre en collision avec le terrain en pente et s'immobilise quelques mètres après l'impact. Peu de temps après, un violent incendie se déclenche. Plusieurs personnes, dont les témoins 6 et 8, se précipitent pour porter assistance, mais ne peuvent rien faire. Les trois occupants meurent dans l'accident. Les services de sauvetage sont alertés par plusieurs personnes.

Dans la région de Dilogne, où se trouvait le témoin 1 (cf. figure 3), le pilote a dû prendre conscience pour la première fois qu'un vol direct en direction du col du Sanetsch n'était pas possible avec les performances de montée du moment du HB-PTL, ce qui l'a incité à amorcer un virage en montée vers l'aval. Avec une altitude de vol observée d'environ 5000 ft QNH, il manquait encore au pilote au moins 3400 ft pour atteindre l'altitude de vol minimale recommandée. Selon les performances de vol calculées au chapitre 1.3.2, on aurait pu s'attendre à partir de ce moment-là à des taux de montée de 300 ft/min au maximum avec le HB-PTL. Par conséquent, il aurait encore fallu au moins 12 à 15 minutes de vol pour atteindre l'altitude minimale de 8400 ft QNH. Après que le pilote a eu terminé le virage en montée avec le HB-PTL, le PA-28-161 est réapparu quelques minutes plus tard près du témoin 1 et se trouvait à peine plus haut que lors de la première observation.

Indépendamment de cela, une altitude de vol de 8400 ft QNH est recommandée à ce stade pour franchir le col du Sanetsch et continuer à suivre la route choisie comme prévu. Or, cet élément fondamental de la tactique de vol en montagne n'a pas été respecté dans le cas présent. A ce moment-là en revanche, il y avait encore suffisamment d'espace pour effectuer un virage pour rebrousser chemin. Le pilote a continué à voler en direction du col et le HB-PTL s'est retrouvé, dans la dernière phase du vol, sous l'effet du vent de relief vertical du col du Sanetsch. La performance de montée s'en est trouvée réduite davantage. Le HB-PTL est alors passé à proximité des témoins 5 et 7 à environ 100 m au-dessus du sol et est entré en collision avec le terrain à environ 2100 m/M (6890 ft AMSL¹³).

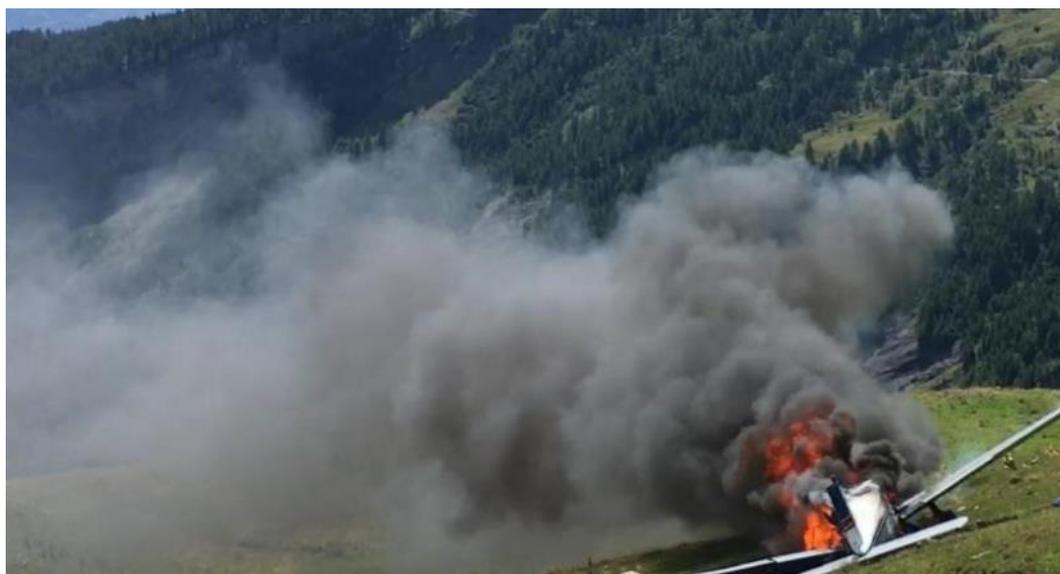
L'enregistrement vidéo d'un témoin, réalisé immédiatement après l'accident, permet d'identifier les conditions de vent. La fumée permet de reconnaître les conditions d'écoulement du vent, qui soufflait le panache de fumée de manière marquée vers l'aval.

Figure 5 : Panache de fumée soufflant vers l'aval, direction sud-sud-ouest.
