Summarischer Bericht

Luftfahrzeug	Z-180 Cameron Balloons Ltd		
Halter	Sky Fun Ballon AG, Schutzmühle 37, Postfach 553, 9430 St. Margrethen		
Eigentümer	Sky Fun Ballon AG, Schutzmühle 37, Postfach 553, 9430 St. Margrethen		
Pilot	Schweizer Staatsangehöriger, Jahrgang 1954		
Ausweis	Pilotenlizenz für Heißluftballone nach ICAO ¹ ausgestellt durch das Bundesamt für Zivilluftfahrt (BAZL)		
Flugstunden	insgesamt	513 h während der letzten 90 Tage	23 h
	auf dem Vorfallmuster	107 h während der letzten 90 Tage	10 h
Ort	Au-Heerbrugg (SG)		
Koordinaten	765 650/254 600 (Swiss Grid 1903) N 47° 25' 17" / E 9° 38' 3" (WGS ² 84)	Höhe	403 m/M
Datum und Zeit	16. August 2018, 08:55 Uhr (LT ³ = UTC ⁴ + 2 h)		
Betriebsart	Gewerbsmässig		
Flugregeln	Sichtflugregeln (<i>Visual Flight Rules – VFR</i>)		
Startort	Kriessern (SG)		
Zielort	Raum Heerbrugg-Widnau		
Flugphase	Landung		
Art des schweren Vorfalls	Kontrollverlust		
Personenschaden	Besatzungsmitglieder	Passagiere	Drittpersonen

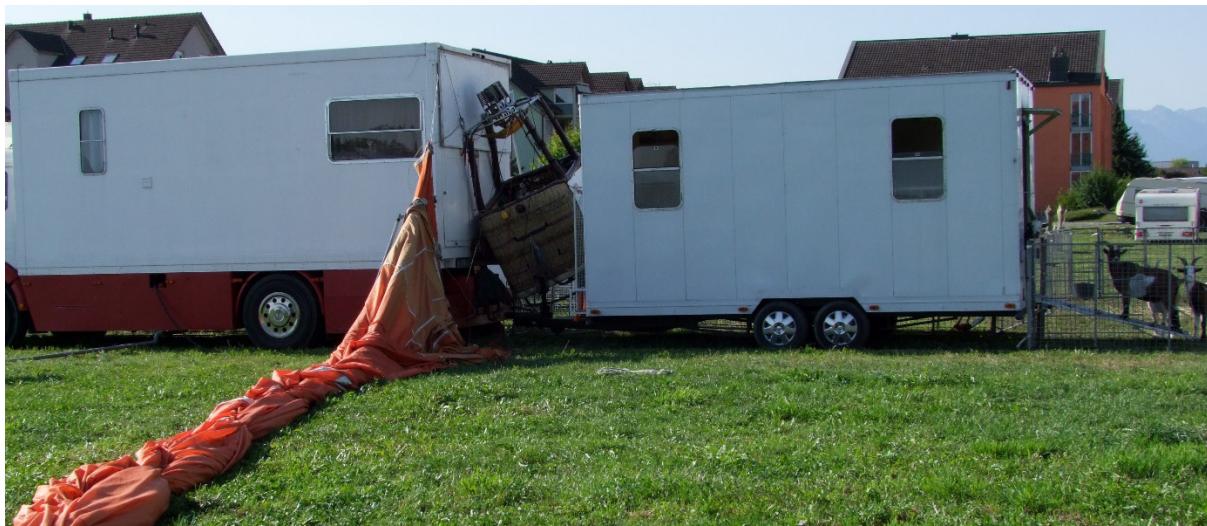
In der Landephase über Heerbrugg betrug die Geschwindigkeit 18 km/h mit einer Fahrtrichtung von 360° bis 010°. In dieser Richtung befand sich zwischen Heerbrugg und Au eine grosse Wiese, auf der sich der Zirkus Royal im Aufbau befand. Nach den letzten Häusern von Heerbrugg stieg der Pilot auf rund 10 Meter über Grund ab, um in dieser weniger schnell strömenden Luftschicht abbremsen zu können. Der Pilot entschied sich, das Zirkusgelände zu überfahren und im zweiten Teil der Wiesenfläche zu landen. Diese bot für die vorherrschende Windgeschwindigkeit von 11 km/h genügend Platz, jedoch wenig Reserve für die vorgesehene Reissbahnlandung⁵. Bevor der Ballon das letzte Hindernis, einen Zirkus-Lastwagen mit Anhänger, überfahren konnte, wurde er von einer Böe erfasst. Der Pilot reagierte auf den Höhenverlust sofort mit maximaler Brennerleistung, konnte jedoch nicht mehr verhindern, dass der Korb den 4.50 m hohen Lastwagen touchierte. In der Folge drehte sich der Korb zwischen Lastwagen und Anhänger, wo er in einer Höhe von rund 1 Meter über Boden steckenblieb, während der Pilot das Schnellentleerungsventil bediente. Die Hülle des Ballons legte sich neben dem Lastwagen auf die Wiese (vgl. Abbildung 1).

Daher entschloss sich der Pilot, eine tiefere Höhe, verbunden mit einer langsameren Geschwindigkeit, zu wählen. Eine solche Taktik kann auf Grund der limitierten Länge eines Landeplatzes zweckmässig sein, hatte jedoch im vorliegenden Fall einen geringeren Vertikalabstand zu den zu überfahrenden Hindernissen zur Folge. Die Böe, die den Ballon erfasste, war für den Piloten nicht vorhersehbar und so konnte der Zusammenstoss mit dem Lastwagen trotz Erzeugung von Auftrieb mittels maximaler Brennerleistung nicht mehr verhindert werden.

Da Ballonfahrer jedes Mal an einem anderen Ort unter anderen Bedingungen Landungen vornehmen, ist eine frühzeitige Planung von Taktik, Abschätzung von Risiken und Erwägung alternativer Landeorte eine wichtige Aufgabe, um möglichst sicher zu landen. Dem Piloten stand noch genügend Treibstoffreserve zur Verfügung, um einen alternativen Landeort anzufahren.

Der vorliegende Fall zeigt auf, dass es wichtig ist, mögliche Veränderungen der Windgeschwindigkeit und -richtung bei der Planung einer Landung zu berücksichtigen.
