Summarischer Bericht

Luftfahrzeug	Schroeder Fire Balloons G 42/24	HB-QNX		
Halter	Ballonsport-Club Emil Messner, Alte Landstrasse 3, 8714 Feldbach			
Eigentümer	Privat			
Pilot	Schweizer Bürger, Jahrgang 1974			
Ausweis	Ballonlizenz ICAO			
Flugstunden	insgesamt	342 h	während der letzten 90 Tage	3:50 h
	mit dem Unfallmuster	9:19 h	während der letzten 90 Tage	2:41h
Ort	Klösterliweg, Ebnat-Kappel			
Koordinaten	727 620 / 236 415	Höhe	655 m/M	
Datum und Zeit	12. September 2015, ca. 21:15 Uhr (LT = UTC + 2) Alle Angaben in diesem Bericht in Lokalzeit			
Betriebsart	Privat			
Flugregeln	VFR			
Flugphase	Landung			
Unfallart	Harte Landung			
Abflugort	Ballonwiese Mühlau, Ebnat-Kappel			
Bestimmungsort	Keiner			
Personenschaden	Besatzung	Passagiere	Drittpersonen	
Leicht verletzt	0	1	0	
Nicht verletzt	1	0	0	
Schaden am Luftfahrzeug	Nicht beschädigt			
Drittschaden	Kein Schaden

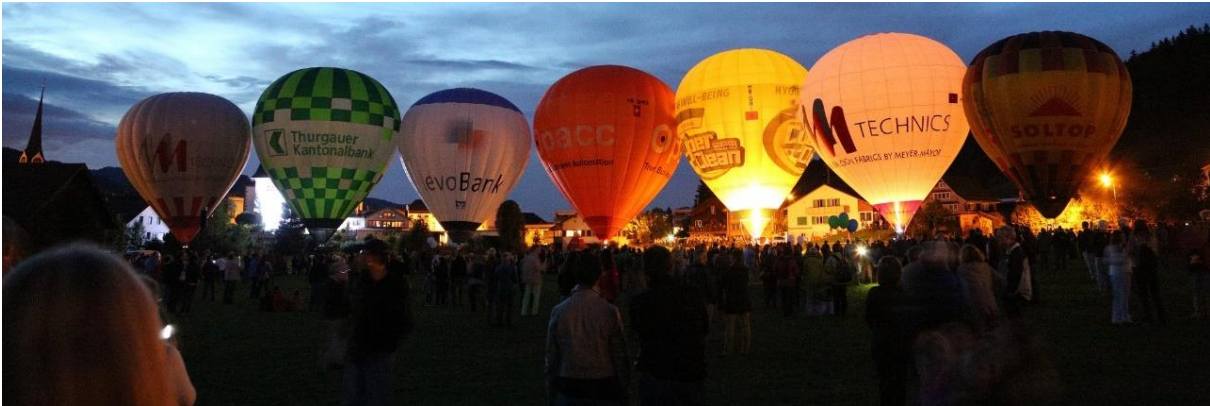
Abbildung 1: HB-QNX in der Mitte der sieben Heissluftballone während der Vorbereitung auf der Ballonwiese Mühlau in Ebnat-Kappel

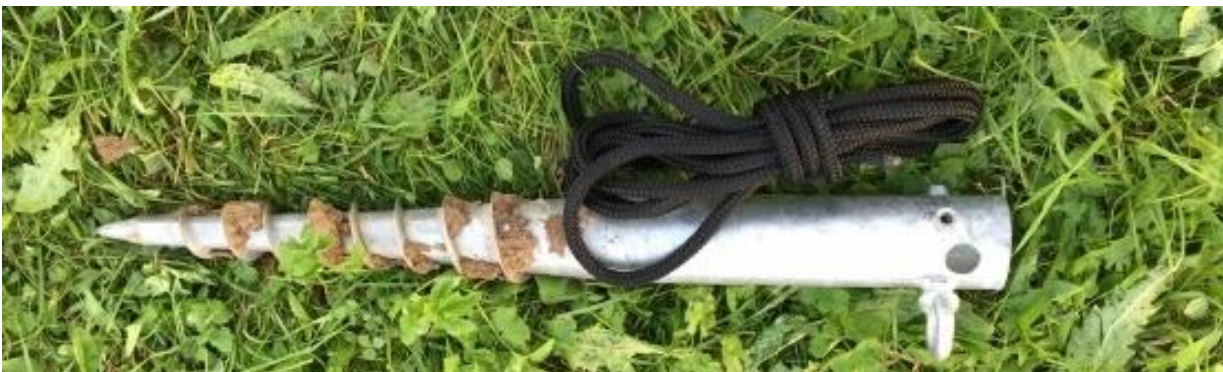
Abbildung 2: Verwendeter Bodenanker der HB-QNX

Um ca. 20:45 Uhr startete der Ballon unfreiwillig. Der Pilot realisierte dies, als die Kabelverbindung zu den anderen Ballonen riss. Der Erdanker wurde aus dem Boden gerissen. Die Personen 2 und 3 liessen den Korb auf einer Höhe von wenigen Metern über Grund los und blieben unverletzt.

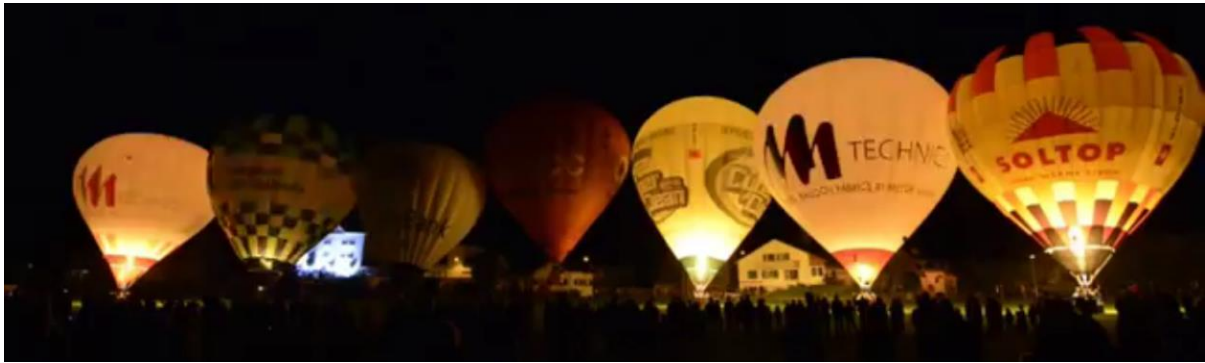
Abbildung 3: Der Heissluftballon HB-QNX (rot in der Mitte) kurz nach dem Abheben

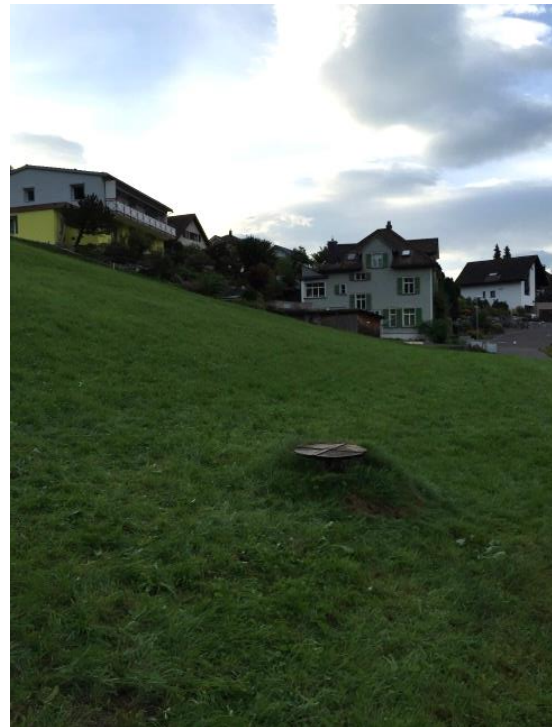
In der Zwischenzeit machten sich einige Teams sowie die auf der Ballonwiese Bereitschaftsdienst haltende Feuerwehr auf den Weg, um geeignete Landewiesen zu beleuchten. Nach mehreren Richtungswechseln über dem Dorf Ebnat-Kappel entschloss sich der Pilot, die Wiese am Klösterliweg unterhalb der Umfahrungsstrasse in Ebnat-Kappel als Landeplatz zu wählen. Nach Rücksprache mit den Bodenhelfern betreffend Leitungen zog er die Ventilleine und sank zügig ab. Mit geschätzten 2 m/s Sinkgeschwindigkeit schlug der Korb auf dem Boden auf und blieb an dieser Stelle stehen. Person 1 brach sich beim Aufschlag das Nasenbein.

Abbildung 4: Landeplatz aus der Standposition des Ballonkorbes (nicht zum Zeitpunkt des Unfalls)
