## Summarischer Bericht

| Luftfahrzeug | Balóny Kubícek BB85Z | | | HB-QOU |
| Datum und Zeit | 21. September 2018, 09:39 Uhr (LT <sup>2</sup> = UTC <sup>3</sup> + 2 h) | | | |
| Art des schweren Vorfalls | Kollision des Luftfahrzeuges mit Hindernissen | | | |

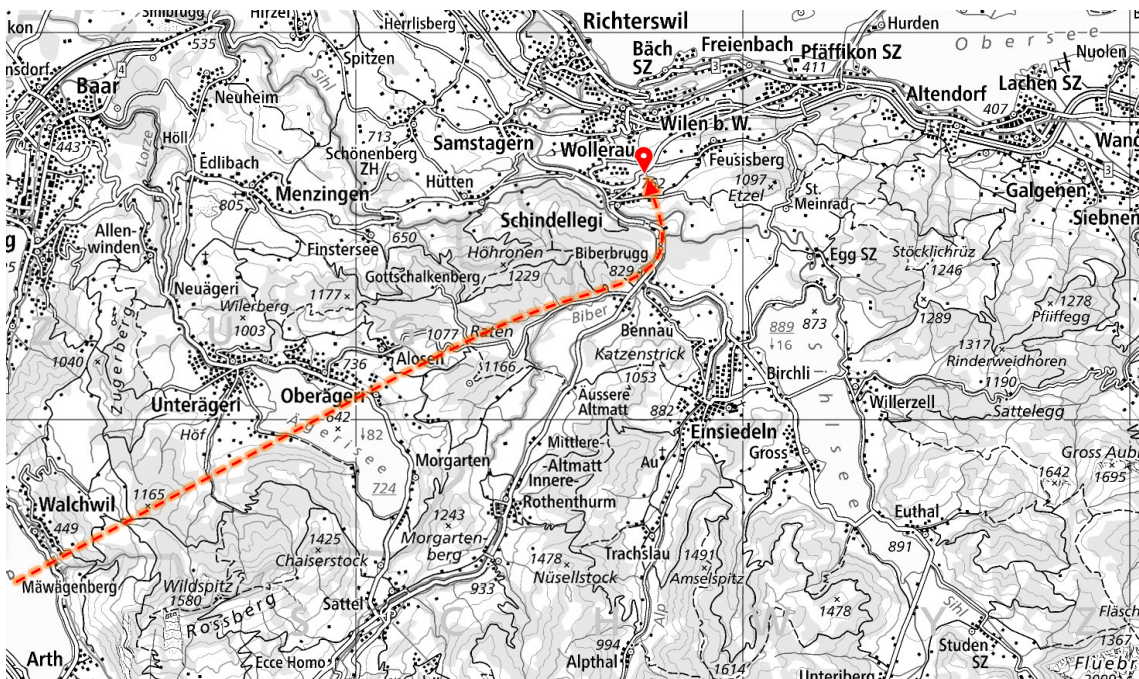
Abbildung 1: Ungefäher Fahrverlauf der HB-QOU bis zum Ort der Sicherheitslandung (rote Boje)

Da dem Piloten dieser Umstand nicht bewusst gewesen war, wurde der Ballon von diesem beschleunigten Abfluss regionaler Kaltluft zwischen Schindellegi und Feusisberg erfasst und fuhr in nördlicher Richtung weiter. Damit war der Pilot in der Wahl einer alternativen Fahrtaktik eingeschränkt bzw. konnte nicht mehr eine Landung in einer windstilleren Region wie z. B. im Aegerital herbeiführen. Auch eine Weiterfahrt, um weitere Landeoptionen zu prüfen, war aufgrund der geringen Gasreserve nicht möglich.

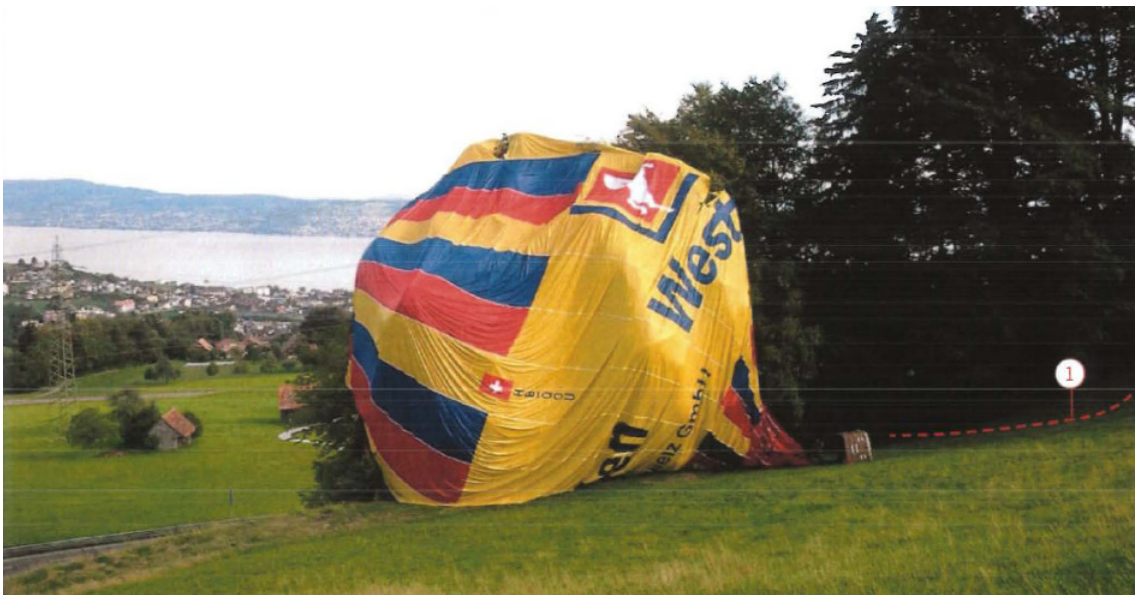
Der Pilot orientierte die Passagiere entsprechend über die bevorstehende Landung. Er war selber angebunden. Das Kronenseil war nicht wie üblich für Reissbahnlandungen<sup>4</sup> gelöst, was zu einer Segelbildung und folglich längerer Distanz vom Aufsetzen bis zum Stillstand des Korbes führen kann. Im vorliegenden Fall war dieser Umstand belanglos, da die Hülle kurz nach der Landung von den Bäumen am Waldrand gebremst wurde und sich nach der Entleerung über die Bäume legte (vgl. Abbildung 2). Die Landung verlief normal, der Situation entsprechend jedoch härter als üblich; die Ballonhülle erlitt zahlreiche Risse. Drei der Passagiere beklagten sich im Nachgang über Muskelverspannungen, Kopfschmerzen oder Rückenschmerzen.

**Abbildung 2:** Schleifspuren (❶) vom Heissluftballonkorb im Wiesland
