Schlussbericht Nr. 2420 der Schweizerischen Sicherheitsuntersuchungsstelle SUST

über den Unfall des Heissluftballons Kubícek BB60Z, HB-QZU,

vom 17. Juni 2023

Rainmatt, Gemeinde Hünenberg (ZG)

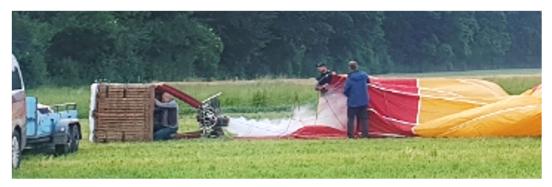
Abbildung 1: Austritt von Gas aus dem linken Gasbrenner während den Startvorbereitungen.

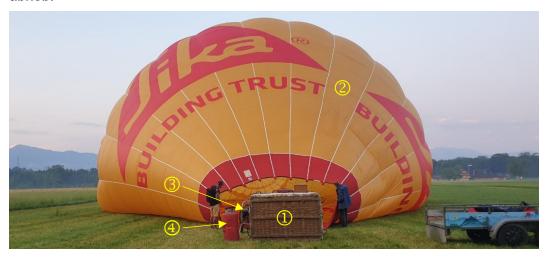
Abbildung 2: Startvorbereitungen der HB-QZU am frühen Morgen des 17. Juni 2023: Der Korb (1) ist auf die Seite gekippt, die Ballonhülle (2) wird mittels Ventilator (3) mit kalter Luft befüllt, die Füllflasche (4) ist links ausserhalb des Korbes platziert.

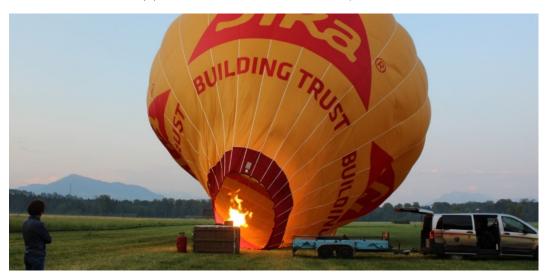
Abbildung 3: Der Pilot im Korb erhitzt die Luft in der Ballonhülle mit dem linken Gasbrenner; die Ballonhülle beginnt langsam zu steigen.

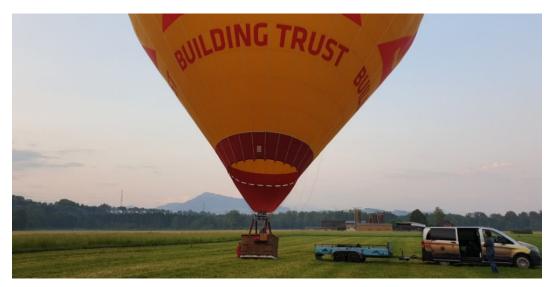
Abbildung 4: Der Ballon ist vertikal ausgerichtet, der Korb mit dem Piloten steht aufrecht auf dem Korbboden.

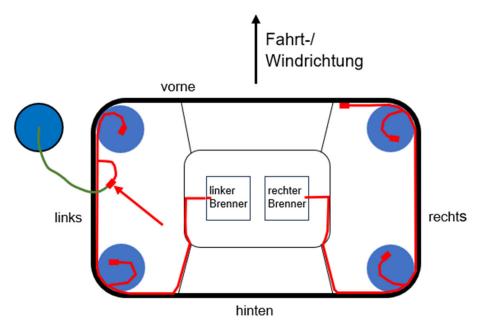
Der Pilot begann daraufhin, zuerst mit Hilfe eines Passagiers, die Drehkupplung des Brennstoffschlauches der Füllflasche zu öffnen, um die Füllflasche vom Brennstoffsystem des Ballons zu trennen. Dabei spritzte unbeabsichtigt Flüssiggas an die linke vordere Ecke des Weidenkorbes. Der Pilot versuchte, die Drehkupplung wieder vollständig zu schliessen, was ihm aber nicht gelang. Kurz darauf entzündete sich das entwichene Gas und der Korb begann sofort zu brennen.

Abbildung 5: Schematische Darstellung von Korb und Gasbrennern mit der Anordnung des Brennstoffsystems (blau = Brennstoffzylinder, rot = Brennstoffleitungen mit Drehkupplungen, grün = Brennstoffschlauch der externen Füllflasche). Auf der rechten Brennerseite war ein Brennstoffanschluss nicht an einen Brennstoffzylinder angeschlossen. Die Drehkupplung, an welcher der Brennstoffschlauch der externen Füllflasche angeschlossen war und wo der Gasaustritt auftrat, ist mit einem roten Pfeil gekennzeichnet.

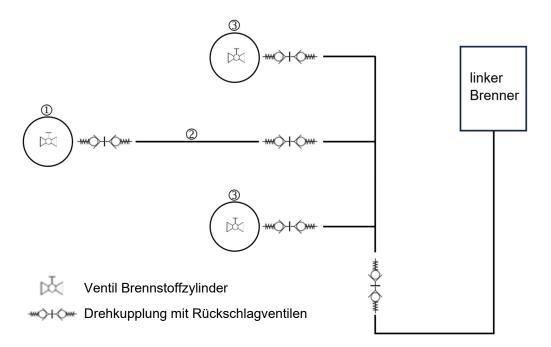
Abbildung 6: Schema des Brennstoffsystems des linken Brenners mit ① externe Füllflasche, ② Brennstoffschlauch der Füllflasche und ③ zwei Brennstoffzylindern im Korb.

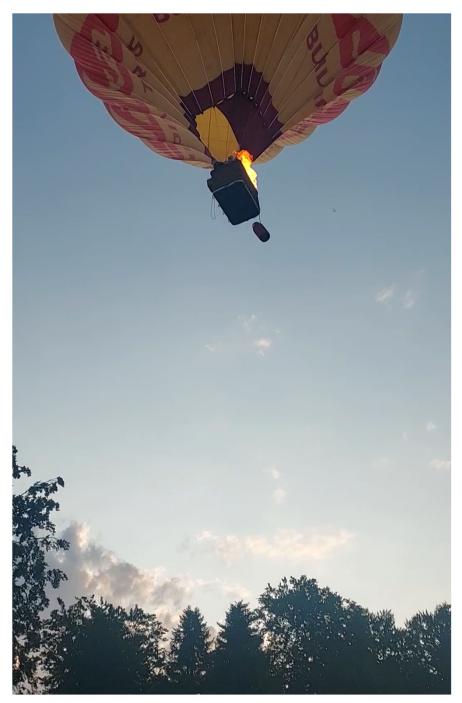
Um ein Abheben des Ballons möglichst zu verhindern, begann der Pilot sofort mit dem Ablassen der heissen Luft, indem er an der entsprechenden Verbindungsleine zum Ventil im oberen Teil der Ballonhülle (dem sogenannten *parachute valve*) zog. Auf ein sofortiges Entleeren der Ballonhülle mittels Schnellentleerungssystem (*fast deflating system*) verzichtete er bewusst, um ein Einschliessen der Personen im Korb durch die herabfallende Ballonhülle zu verhindern. Gleichzeitig befahl er den ersten drei Passagieren, den Ballonkorb zu verlassen. Nachdem diese den Korb verlassen hatten, stieg der Ballon bis auf Höhe der Baumkronen des angrenzenden Waldes auf; die Füllflasche hing dabei am Brennstoffschlauch unterhalb des Korbes (vgl. Abbildung 7).

Abbildung 7: Ballon mit brennendem Korb und darunter hängender Füllflasche. Zu diesem Zeitpunkt befanden sich noch der Pilot und drei Passagiere im Korb. Standbild einer Videoaufnahme eines Passagiers, der mit zwei weiteren Personen den Korb vor dem Abheben verlassen hatte.

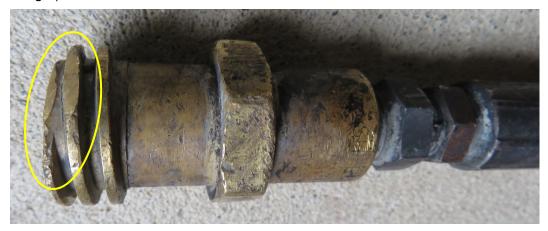
Der Brennstoffschlauch der Füllflasche war über die ganze Länge versprödet und an einer Stelle bis zur Gewebeeinlage beschädigt. Weiter war das Messing-Anschlussgewinde am losen Ende des Schlauchs stark abgeschliffen (vgl. Abbildung 8). Die Gummidichtung in Form eines O-Rings im Innern des Anschlusses war intakt. Hingegen war das Rückschlagventil des Anschlusses undicht (vgl. Abbildung 9).

Abbildung 8: Einseitig abgeschliffenes Anschlussgewinde (gelber Kreis) des Brennstoffschlauches der Füllflasche.

Die Mängel am Brennstoffschlauch der Füllflasche mussten über längere Zeit entstanden sein und waren auch optisch deutlich erkennbar. Trotzdem wurde dieser Schlauch nicht ersetzt.

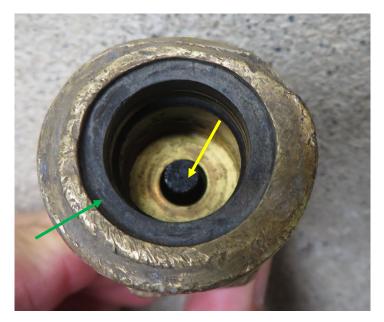
Abbildung 9: Anschluss mit Dichtungsring (grüner Pfeil) und defektem Rückschlagventil (gelber Pfeil).

Für die Untersuchung wurde der Anschluss aufgetrennt, um das Rückschlagventil herauszunehmen: Die Feder des Rückschlagventils war intakt, aber alle Dichtungselemente waren entweder versprödet oder teils nicht mehr vorhanden.

An diesem Schlauch war das Rückschlagventil des Anschlusses defekt und deshalb undicht, was sich auf Materialalterung zurückführen liess. Offensichtlich erfolgte keine Überprüfung der Funktionstüchtigkeit des Rückschlagventils, bei der ein Defekt des Ventils bemerkt worden wäre.
