Summarischer Bericht

Luftfahrzeug	Dewoitine D26	HB-RAG		
Halter	Hangar 31 – Historischer Verein, Luftfahrt Grenchen, 2540 Grenchen			
Eigentümer	Hangar 31 – Historischer Verein, Luftfahrt Grenchen, 2540 Grenchen			
Pilot	Schweizer Staatsangehöriger, Jahrgang 1959			
Ausweis	Privatpilotenlizenz für Flugzeuge (<i>Private Pilot Licence Aeroplane</i> – PPL(A)) nach der Europäischen Agentur für Flugsicherheit (<i>European Aviation Safety Agency</i> – EASA), ausgestellt durch das Bundesamt für Zivilluftfahrt (BAZL)			
Flugstunden	insgesamt	2156 h	während der letzten 90 Tage	58:26 h
	auf dem Vorfalldatum	64:12 h	während der letzten 90 Tage	12:12 h
Ort	Flugplatz Thun (LSZW)			
Koordinaten	---	Höhe ---		
Datum und Zeit	1. September 2018, 16:00 Uhr (LT = UTC + 2 h)			
Betriebsart	Privat			
Flugregeln	Sichtflugregeln (<i>Visual Flight Rules</i> – VFR)			
Startort	Thun (LSZW)			
Zielort	Thun (LSZW)			
Flugphase	Start und Steigflug			
Art des schweren Vorfalles	Motorschaden

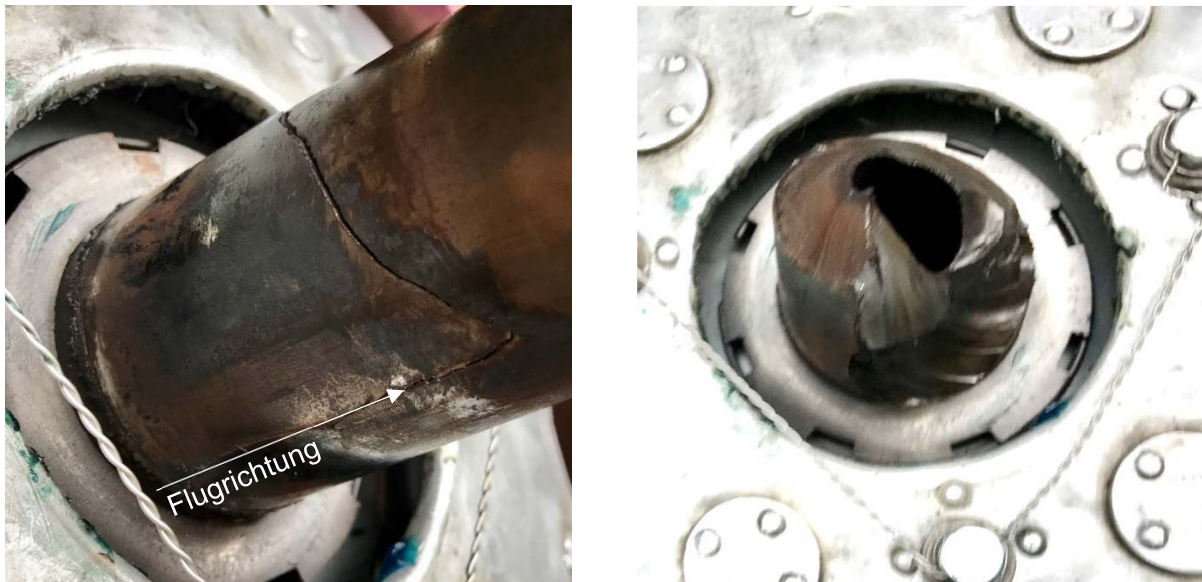
Am Folgetag wurde vom Unterhaltsbetrieb an der Kurbelwelle ein tiefer, korrodierter Riss festgestellt. Dieser lag unterhalb des Propellerkonus und war erst nach Demontage des Propellers sichtbar. Die weitere Demontage führte zum Bruch der Kurbelwelle an dieser Stelle (vgl. Abbildung 1).

Abbildungen 1: Tiefer, korrodierter Riss an der Kurbelwelle unterhalb des Propellerkonus (links) sowie die Bruchstelle nach der weiteren Demontage (rechts).

Indem der Pilot nach dem Start die Motorleistung aufgrund der auftretenden Vibrationen umgehend verringerte und sofort wieder zur Landung ansetzte, handelte er sicherheitsbewusst. Aufgrund der stark vorgeschädigten Kurbelwelle war die Wahrscheinlichkeit eines Triebwerksausfalls in geringer Flughöhe hoch, was zu einer Notlandung geführt hätte.
