Summarischer Bericht

Luftfahrzeug	E75 (PT-13D/N2S-5)	HB-RBG	
Halter	Stearman Club, 9423 Altenrhein		
Eigentümer	Stearman Club, 9423 Altenrhein		
Fluglehrer	Schweizer Staatsangehöriger, Jahrgang 1961		
Ausweis	Verkehrspilotenlizenz für Flugzeuge (<i>Airline Transport Pilot Licence Aeroplane</i> – ATPL(A)) nach der Europäischen Agentur für Flugsicherheit (<i>European Aviation Safety Agency</i> – EASA), ausgestellt durch das Bundesamt für Zivilluftfahrt (BAZL)		
Flugstunden	insgesamt	19 660 h während der letzten 90 Tage 269 h	
	auf Heckradmuster	628 h während der letzten 90 Tage 29 h	
	auf dem Unfallmuster	438 h während der letzten 90 Tage 25 h	
Pilot	Schweizer Staatsangehöriger, Jahrgang 1977		
Ausweis	Berufspilotenlizenz für Flugzeuge (<i>Commercial Pilot Licence Aeroplane</i> – CPL(A)) nach EASA, ausgestellt durch das BAZL		
Flugstunden	insgesamt	713:36 h während der letzten 90 Tage 7:49 h	
	auf Heckradmuster	117:39 h während der letzten 90 Tage 6:34 h

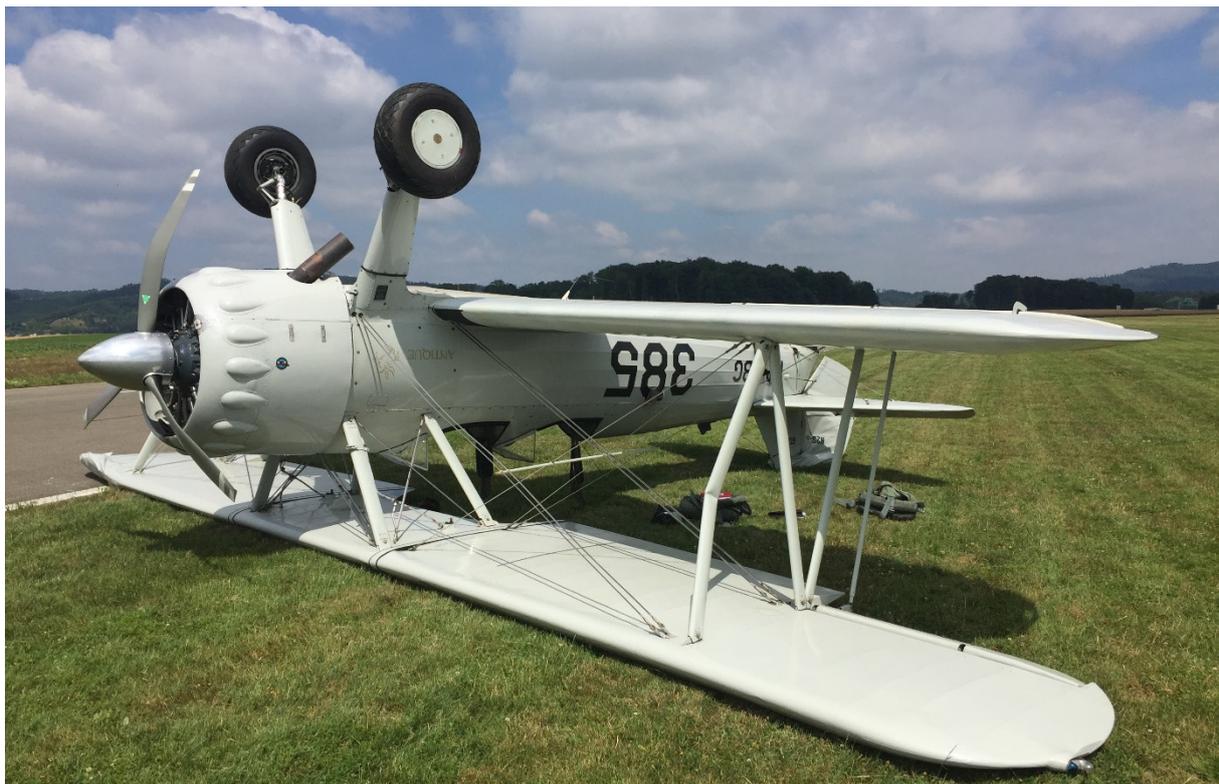
Das Flugzeug überrollte mit geringer Geschwindigkeit den rechten Pistenrand, überschlug sich kurz vor dem Stillstand und kam um 14:28 Uhr im angrenzenden Gras auf dem Rücken zu liegen (vgl. Abbildung 1).

Abbildung 1: Enlage der HB-RBG im angrenzenden Wiesland rechts der Piste 08

Es konnten keine technischen Mängel an den Bremsen festgestellt werden; der Kontrollverlust erfolgte demnach aus betrieblichen Gründen. Der Unfall, bei dem der Doppeldecker nach dem Aufsetzen die Piste seitlich überrollte und sich in der Folge überschlug, muss auf einen unzureichenden Einsatz der Radbremsen zurückgeführt werden.
