Rapport Sommaire

Type d'aéronef	Avions Mudry et Cie, CAP 10B	HB-SAP	
Exploitant	Groupe de Vol à Moteur Sion, Aéro-Club du Valais, 1950 Sion		
Propriétaire	Groupe de Vol à Moteur Sion, Aéro-Club du Valais, 1950 Sion		
Pilote	Citoyen Allemand, né en 1992		
Licence	Licence de pilote privé d'avions (<i>Private Pilot Licence Aeroplane – PPL(A)</i>) selon l'agence européenne de la sécurité aérienne (<i>European Aviation Safety Agency – EASA</i>), établie par l'Office fédéral de l'aviation civile (OFAC)		
Heures de vol	total 162:02 h	au cours des 90 derniers jours 23:33 h	
	sur le type en cause 38:04 h	au cours des 90 derniers jours 09:30 h	
Lieu	Aéroport de Sion (LSGS)		
Cordonnées	---	Altitude---	
Date et heure	24 octobre 2021, 14h30 LT (LT ¹ = UTC ² + 2 h)		
Type d'exploitation	Privé		
Règles de vol	Règles de vol à vue (<i>Visual Flight Rules – VFR</i>)		
Lieu de départ	Aéroport de Sion (LSGS)		
Destination	Aéroport de Sion (LSGS)

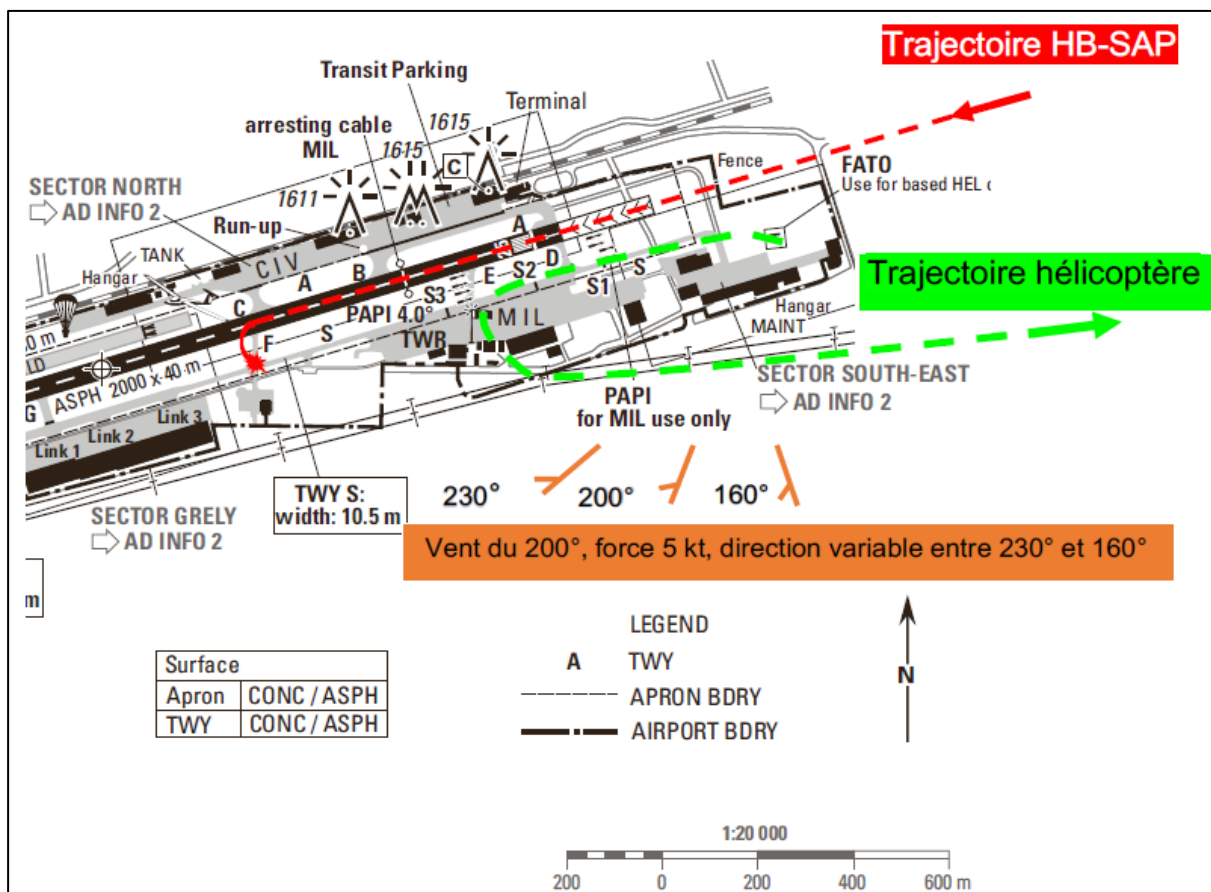
Alors que l'avion se trouve en finale, à 14h27, un hélicoptère H125 décolle de l'aire d'approche et de décollage pour hélicoptères (*Final Approach and Take Off area – FATO*) Sud Est (voir figure 1).

Figure 1: Extrait de la carte au sol de l'aéroport de Sion avec la trajectoire estimée du HB-SAP (ligne rouge en pointillés) et celle de l'hélicoptère H125 au décollage (ligne verte en pointillés) peu de temps avant et les directions variables du vent (flèches orange), source : Skyguide, élaboré par le SESE.

Compte tenu du vent, de la trajectoire et de l'espacement entre les aéronefs, la turbulence de sillage de l'hélicoptère H125, ayant décollé de la FATO Sud Est de l'aéroport peu avant le poser du HB-SAP sur la piste 25, n'a pas pu avoir d'effet sur ce dernier.

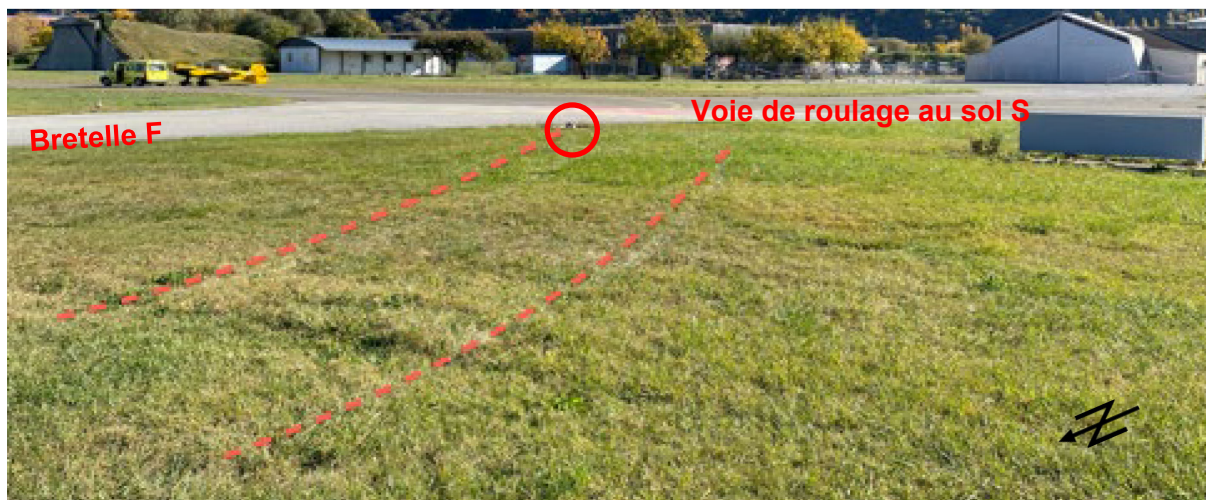
Durant la phase finale de roulage, l'avion sort de la piste à gauche quelques mètres après la bretelle de sortie Foxtrot. L'avion s'immobilise après avoir heurté une lampe de voie de roulage (voir figure 2).

Figure 2: Traces du parcours dans l'herbe du HB-SAP avec la lampe de piste abimée après de la bretelle F (encerclé en rouge). Le HB-SAP est visible dans l'angle en haut à gauche de l'image dans sa position finale qui se trouve au sud de la voie de roulage S.

Le pilote n'est pas blessé. Le carénage gauche de roue et la tuyauterie de frein du train principal gauche sont endommagés.
