# **Rapport final n° 2392**

concernant l'accident  
de l'avion Cap 10B/C, HB-SAW,

survenu le 3 mars 2021

Au travers de Morges, au-dessus du Lac  
Léman

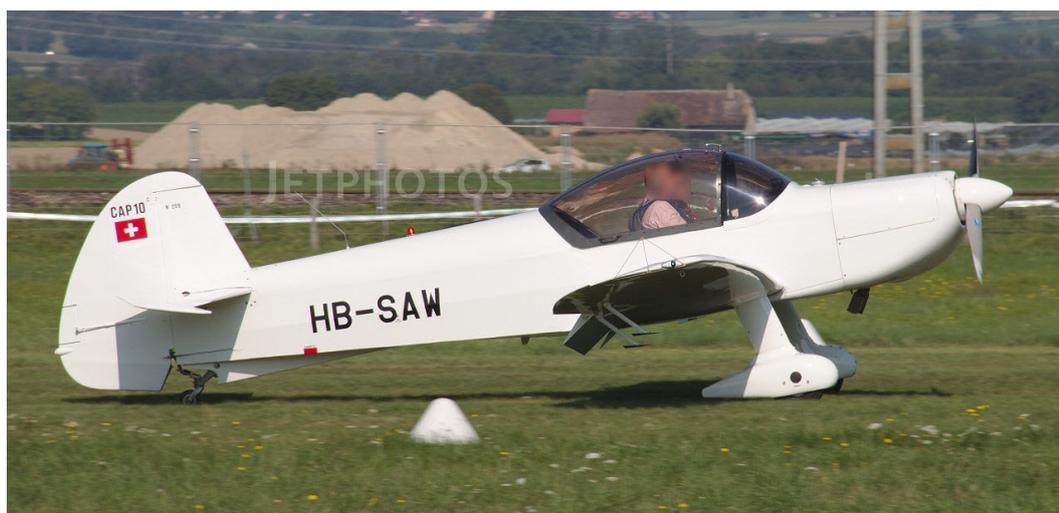
L'avion biplace côte-à-côte de type Cap 10B avec une aile basse a été construit à l'origine avec un longeron constitué uniquement en bois (voir figure 1).

**Figure 1:** Illustration de l'avion immatriculé HB-SAW.

L'avion HB-SAW de numéro de série 209 était un avion modifié de type C au niveau du longeron de la voilure renforcée avec du carbone. La masse estimée selon le constructeur se situait à 746 kg au moment du dépassement de facteur de charge. Cet appareil est limité avec une masse maximale de 780 kg à un facteur de charge de 6 g. Le facteur de charge admissible pour le longeron de voilure calculé dans les conditions de l'évènement est de 6.27 g au maximum. Comme le facteur de charge enregistré est de 8 g, il a été dépassé de 1.73 g.
