## Rapport Sommaire

<b>Aéronef</b>	Avions Mudry et Cie Cap 10B/C	HB-SAW		
<b>Exploitant</b>	Aéroclub de Genève, Route Henry-CI. Forestier 38, 1217 Meyrin			
<b>Propriétaire</b>	Aéroclub de Genève, Route Henry-CI. Forestier 38, 1217 Meyrin			
<b>Pilote instructeur</b>	Citoyen suisse, année de naissance 1979			
<b>Licence</b>	Licence de pilote professionnel d'avions ( <i>Commercial Pilot Licence Aeroplane</i> – CPL(A)) selon l'Agence de l'Union européenne pour la sécurité aérienne ( <i>European Union Aviation Safety Agency</i> – EASA) établie par l'Office fédéral de l'aviation civile (OFAC)			
<b>Qualifications spécifiques</b>	Instructeur de vol sur avions ( <i>Flight Instructor Aeroplane</i> – FI(A)), vol de virtuosité			
<b>Heures de vol</b>	<b>total</b>	1198:29 h	<b>au cours des 90 derniers jours</b>	178:25 h
	<b>sur le type en cause</b>	≈ 200 h	<b>au cours des 90 derniers jours</b>	≈ 35 h
<b>Élève pilote</b>	Citoyen suisse, année de naissance 1978

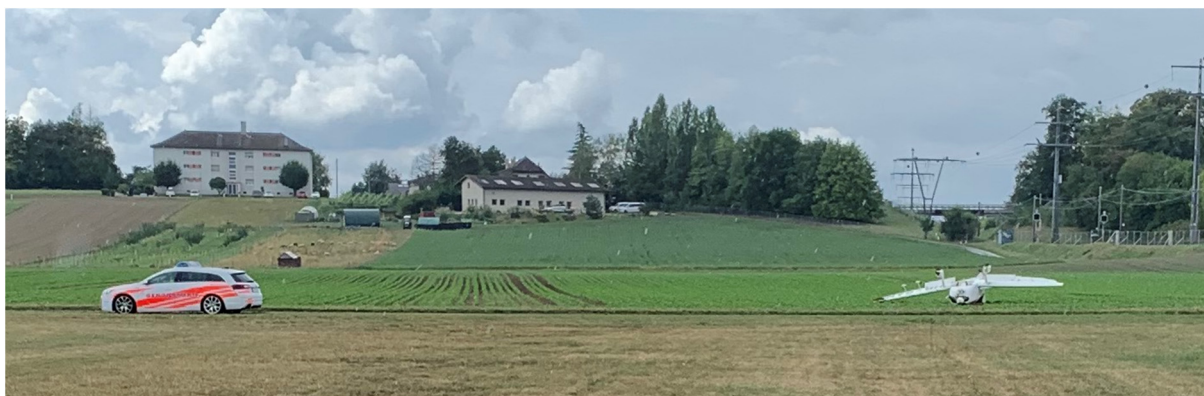
Après avoir terminé sa manœuvre à basse hauteur, l'avion s'aligne en courte finale de la piste 22 avec une vitesse trop élevée. L'instructeur décide tout de même de poser l'avion. Celui-ci touche finement une première fois la piste, puis rebondit à plusieurs reprises avant de se stabiliser. Il dépasse le seuil de piste 04, traverse une petite route bitumée et continue sa décélération dans le champ de cultures adjacent. Il se dresse alors sur le nez, puis bascule lentement et s'immobilise sur le dos (voir figure 1).

Figure 1 : Position de l'avion observée depuis le seuil de piste 04.

- L'avion était positionné sur le dos dans un champ de cultures, en prolongation de l'axe de la piste 22.
- La cellule et l'hélice ont subi plusieurs déformations et dégâts.
- Il restait environ 60 litres de carburant dans le réservoir avant ; le réservoir arrière était vide.
- Le niveau d'huile moteur se situait à 6.5 Qts.
- Quelques particularités ont été constatées sur le moteur :
  - La sonde de température de cylindre n'était pas connectée (prévue sur le cylindre n° 3), elle était bridée sur un toron de câble.
  - Les échappements étaient en mauvais état, particulièrement l'échappement du côté droit, la sortie du cylindre n° 3 ainsi que l'échappement gauche.
  - Les bougies étaient noircies et usées (env. 50 %), cependant en état de fonctionner.

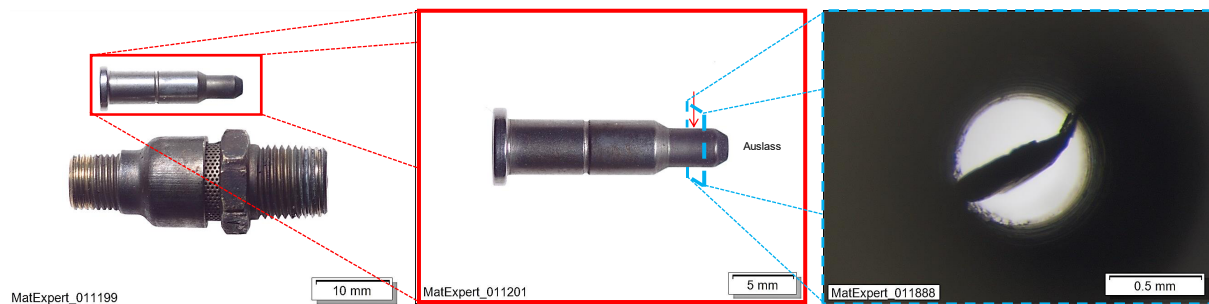
Le moteur de l'avion HB-SAW a été démonté et examiné. L'inspection des injecteurs a mis en évidence la présence d'une particule dans la buse de l'injecteur n° 2 du système de carburant.

Cet injecteur a ensuite été analysé par un laboratoire spécialisé. Il a pu être établi que la particule logée dans la buse, d'une dimension d'environ 1 mm, était constituée d'un alliage d'aluminium couramment utilisé en aéronautique (voir figure 2). Il n'a pas été possible de déterminer précisément son origine.

**Figure 2 :** Vue de l'injecteur et de la buse (image de gauche), de la position de la particule dans la buse (flèche rouge sur l'image du milieu) et de la particule dans la buse (image de droite).

Les investigations effectuées sur le moteur ont permis d'identifier l'origine de son dysfonctionnement et des vibrations qui ont été engendrées. L'alimentation en carburant du cylindre n° 2 a été obstruée par la particule en alliage d'aluminium logée dans la buse de l'injecteur. Ainsi, le moteur n'était plus en mesure de fournir la puissance requise.

L'accident, au cours duquel l'avion est sorti de la piste, est dû à une approche à vitesse élevée consécutive à une manœuvre de demi-tour alors que le moteur ne fournissait qu'une puissance réduite. La réduction de puissance du moteur, ainsi que les fortes vibrations perçues, ont été causées par une particule en alliage d'aluminium logée dans la buse de l'injecteur n° 2 qui obstruait l'alimentation en carburant du cylindre correspondant.
