## Summarischer Bericht

<b>Luftfahrzeug</b>	Diamond Aircraft DA40	HB-SDF		
<b>Halter</b>	Motorfluggruppe Chur, Obere Gasse 35, 7000 Chur			
<b>Eigentümer</b>	Motorfluggruppe Chur, Obere Gasse 35, 7000 Chur			
<b>Pilot</b>	Schweizer Staatsangehöriger, Jahrgang 1960			
<b>Ausweis</b>	Privatpilotenlizenz für Flugzeuge ( <i>Private Pilot Licence Aeroplane</i> – PPL(A)) nach der Agentur der Europäischen Union für Flugsicherheit ( <i>European Union Aviation Safety Agency</i> – EASA), ausgestellt durch das Bundesamt für Zivilluftfahrt (BAZL)			
<b>Flugstunden</b>	<b>insgesamt</b>	700:56 h	<b>während der letzten 90 Tage</b>	08:23 h
	<b>auf dem Unfallmuster</b>	189:52 h	<b>während der letzten 90 Tage</b>	08:23 h
<b>Ort</b>	Flugplatz Bad Ragaz (LSZE)			
<b>Koordinaten</b>	---	<b>Höhe</b>	---	m/M
<b>Datum und Zeit</b>	30. Juli 2021, 11:25 Uhr (LT <sup>1</sup> = UTC <sup>2</sup> + 2 h)			
<b>Betriebsart</b>	Privat			
<b>Flugregeln</b>	Sichtflugregeln ( <i>Visual Flight Rules</i> – VFR)

<b>Startort</b>	Flugplatz Münster (LSPU)			
<b>Zielort</b>	Flugplatz Bad Ragaz (LSZE)			
<b>Flugphase</b>	Landung			
<b>Unfallart</b>	Unkontrollierter Bodenkontakt			
<b>Personenschaden</b>	<b>Besatzungsmitgli

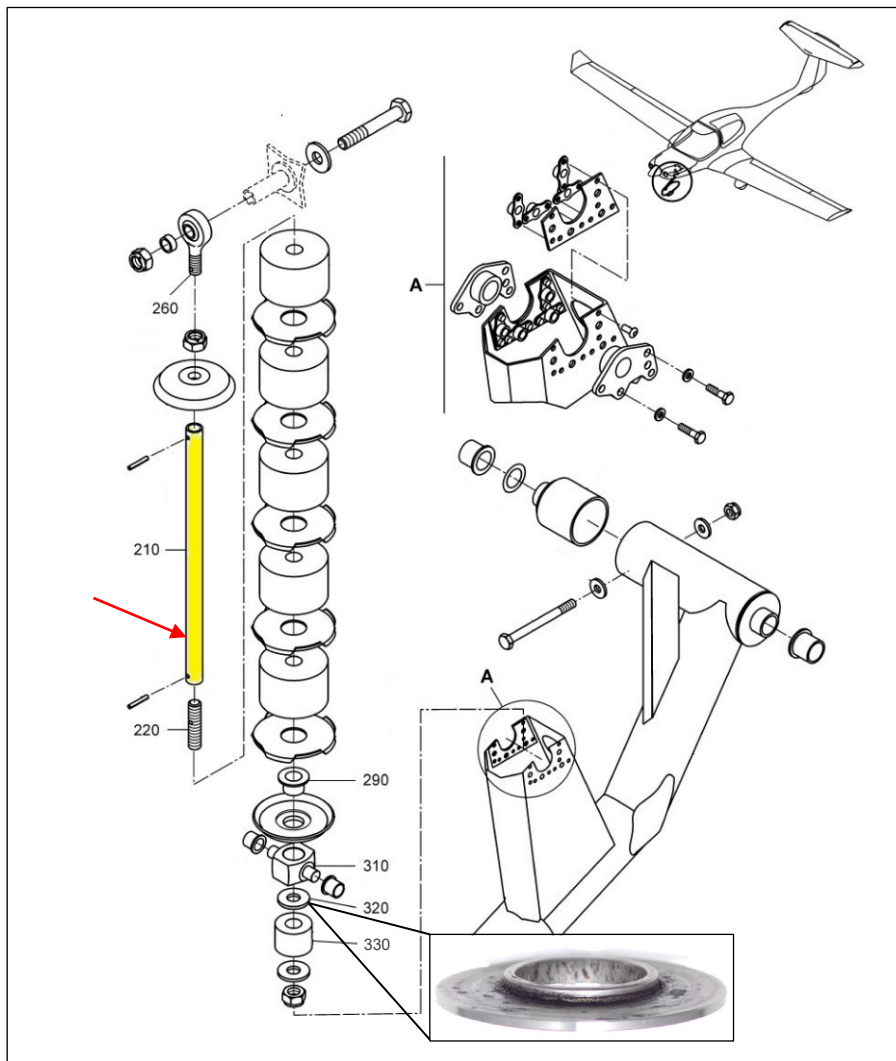
Der Dämpfer (Elastomer-Federpaket) des Bugfahrwerks versagte, weil das als Federführungsstange fungierende Zentralrohr (*centre tube*, vgl. Pos. 210 in Abbildung 1) brach. Dieses war aus einer bleihaltigen Aluminiumlegierung gefertigt und entsprach vollumfänglich den Zeichnungsangaben. Das Rohr wies eine Länge von 300 mm, einen Aussendurchmesser von 16 mm und eine Wandstärke von 3 mm auf. In beide Rohrenden war ein Gewinde M12 geschnitten, in dem auf der Oberseite des Rohres ein Gelenkkopf (Pos. 260) und auf der Unterseite ein Gewindebolzen (Pos. 220) eingeschraubt war. Das Zentralrohr wurde durch ein Gleitlager (Pos. 290) und eine Führungsscheibe mit Flansch (*guidance washer with flange*, Pos. 320) im *end fitting* (Pos. 310) geführt.

**Abbildung 1:** Explosionszeichnung des Dämpfers des Bugfahrwerks aus dem Teilekatalog des Flugzeugherstellers, bearbeitet durch die SUST. Der Bruch des Zentralrohrs (gelb markiert) befand sich im Bereich des unteren Gewindes oberhalb des Gewindebolzens (roter Pfeil).

Die Führungsscheibe mit Flansch (Pos. 320) war, erkennbar an Spuren am kleinen Elastomer-Element (Pos. 330), verkehrt herum montiert. Somit war der Flansch der Führungsscheibe nicht im *end fitting* zentriert. Dies ermöglichte einen Kontakt zwischen dem Zentralrohr und dem aus Stahl gefertigten und chemisch mit Nickel überzogenen *end fitting*, was neben dem Verschleiss im Gleitlager zu einem hohen zusätzlichen Verschleiss am Zentralrohr führte. Dieser hohe zusätzliche Verschleiss verursachte die auffällig hohe Querschnittsreduktion des Rohrs.

Die grossen Elastomer-Elemente (Pos. 270) waren optisch in einem guten Zustand. Das kleine Elastomer-Element (Pos. 330) hingegen wies Versprödung und Risse auf und war somit werkstoff- und funktionstechnisch defekt. Es ist daher denkbar, dass die grossen Elastomer-Elemente einmal durch Neuteile ersetzt wurden, auch wenn dies aus den technischen Akten des Flugzeuges nicht hervorgeht (vgl. Kapitel «Instandhaltung»).

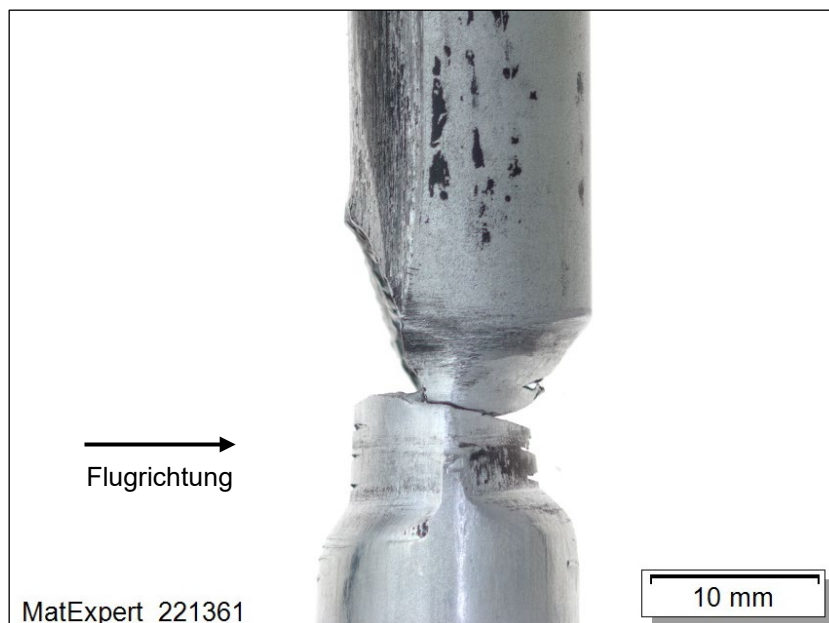
Der Bruch des Zentralrohrs erfolgte in dem Bereich, in dem sich das Zentralrohr im *end fitting* (Pos. 310) bewegt. Hier zeigte sich am Rohr eine starke Querschnittsreduktion sowie fehlendes Material und starker Verschleiss. Diese Mängel wurden verursacht durch abrasiven<sup>5</sup> und adhäsiven<sup>6</sup> Verschleiss und stellten eine mit laufendem Betrieb zunehmende Vorschädigung des Dämpfers dar (vgl. Abbildung 2).

**Abbildung 2:** Bruchstelle des Zentralrohrs

Das Zentralrohr wies eine Eloxalschicht auf<sup>7</sup>. Die Schichtdicke betrug 4 – 8 Mikrometer, was für eine mechanisch beanspruchte Eloxalschicht aussergewöhnlich dünn ist und zu einer reduzierten Verschleissfestigkeit führte. Die Eloxalschicht war ausserdem rau, weil das Zentralrohr vor der Oberflächenbehandlung asymmetrisch korrodiert war. Der Verschleiss der Eloxalschicht erzeugte stark abrasive Partikel, die den Verschleiss noch beschleunigten.

Die Vorschädigung entstand durch die Falschmontage einer Führungsscheibe mit Flansch. Zu welchem Zeitpunkt diese erfolgte, bleibt offen. Ob diese Vorschädigung anlässlich der 3000-h-Inspektion bereits erkennbar gewesen wäre, bleibt ebenfalls offen.
