Summarischer Bericht

Luftfahrzeug	DA 40 D	HB-SDL
Halter	Motorfluggruppe Zürich, 8058 Zürich	
Eigentümer	Motorfluggruppe Zürich, 8058 Zürich	
Pilot	Schweizer Bürger, Jahrgang 1961	
Ausweis	Privatpilotenlizenz für Flugzeuge (<i>Private Pilot Licence Aeroplane</i> – PPL(A)) nach der Europäischen Agentur für Flugsicherheit (<i>European Aviation Safety Agency</i> – EASA), ausgestellt durch das Bundesamt für Zivilluftfahrt (BAZL)	
Flugstunden	insgesamt 438:41 h	während der letzten 90 Tage 6:44 h
	mit dem Unfallmuster 22:44 h	während der letzten 90 Tage 2:09 h
Ort	Flugfeld La Côte (LSGP)	
Koordinaten	---	Höhe ---
Datum und Zeit	2. April 2018, ca. 15:00 Uhr (LT = UTC + 2 h) Alle Angaben in diesem Bericht in Lokalzeit	
Betriebsart	Privat	
Flugregeln	Sichtflugregeln (<i>Visual Flight Rules</i> – VFR)	
Flugphase	Am Boden/Rollen od. Rollen	
Unfallart	Kollision mit Hinweisschild neben dem Rollweg	
Abflugort	Flugfeld La Côte (LSGP)	
Bestimmungsort	Flughafen Zürich (LSZH)

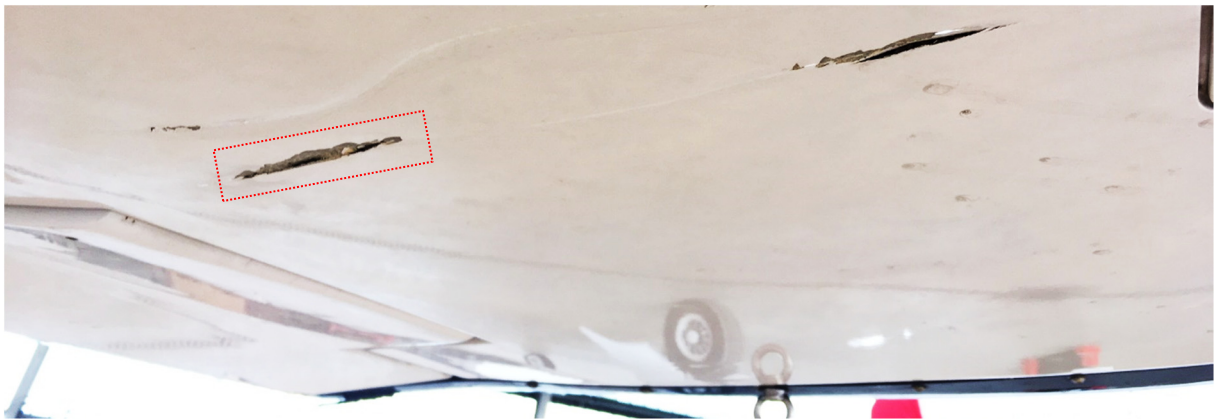
In Zürich wurde die HB-SDL vom Wartungsunternehmen der Motorfluggruppe Zürich (MFGZ), die Eigentümer und Halter des Flugzeuges ist, begutachtet. Die Schäden auf der linken Flügelunterseite waren struktureller Art und derart, dass der Flügel in der Folge für die Reparatur vom Flugzeug demontiert werden musste (siehe Abbildung 1 und Abbildung 2).

Abbildung 1: Linke Flügelunterseite zum Flügelende hin gesehen mit Beulen und Rissen. Der in der nachfolgenden Abbildung hervorgehobene Riss ist rot umrandet.

Der Pilot wurde während des Rollens vom startenden Helikopter abgelenkt, weshalb er das Hinweisschild neben dem Rollweg übersah, mit dem das Flugzeug in der Folge kollidierte. Beim Auftreten von äusseren Einflüssen, welche die Aufmerksamkeit des Piloten in Anspruch nehmen, ist es angezeigt, die Rollgeschwindigkeit bewusst zu reduzieren oder vorübergehend komplett auf dem Rollweg anzuhalten.

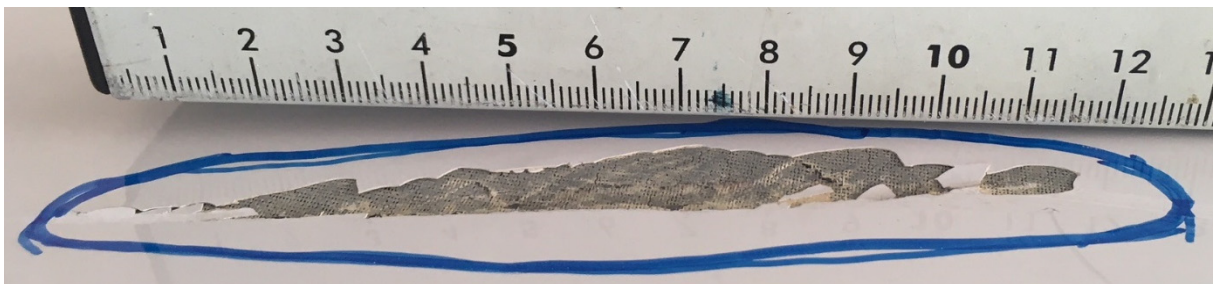
Abbildung 2: Ausschnitt der Flügelunterseite mit dem hinteren Riss
