Schlussbericht Nr. 2412 der Schweizerischen Sicherheitsuntersuchungsstelle SUST

über den schweren Vorfall des Flugzeu-
ges Aquila AT01, HB-SFU,

vom 13. Januar 2022

2.3 km südöstlich des Flugfeldes Hausen
am Albis (LSZN), Gemeinde Hausen am
Albis (ZH)

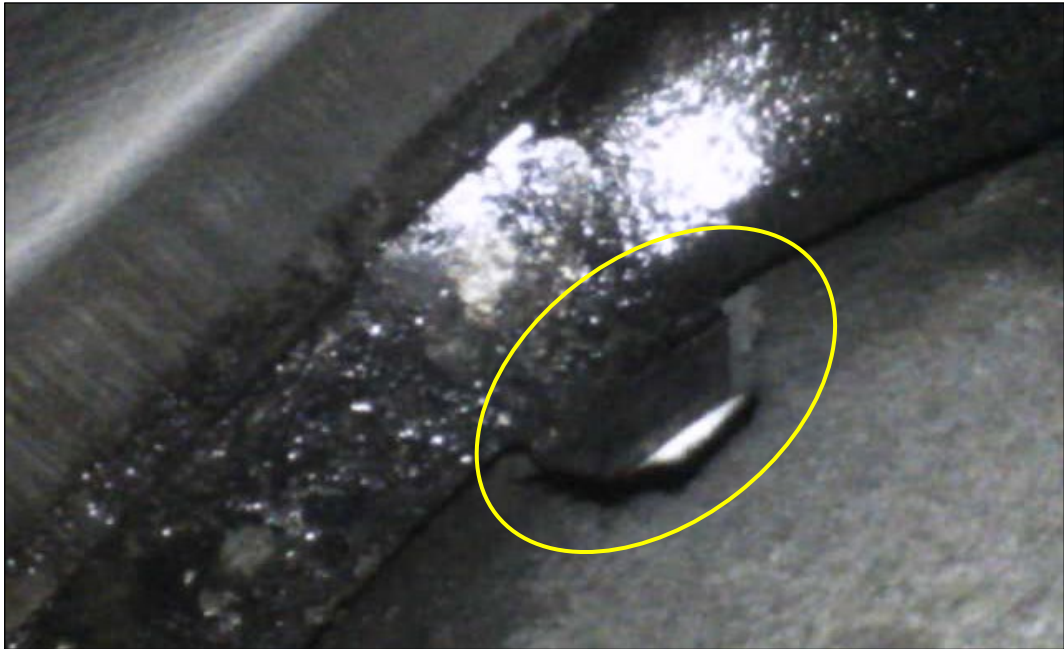
Am Motor wurde äusserlich nichts Aussergewöhnliches festgestellt. Bei der durchgeführten Kompressionsprüfung liess sich am Zylinder #2 kein Kompressionsdruck aufbauen, was auf ein undichtes Ventil schliessen liess. Mittels *Borescope* wurde ein defektes Auslassventil mit einem ausbruchartigen Bereich erkannt (vgl. Abbildung 1).

Abbildung 1: *Borescope*-Aufnahme mit dem defekten Auslassventil des Zylinders #2 (ausbruchartiger Bereich gelb eingekreist).

Mit an Sicherheit grenzender Wahrscheinlichkeit kam es aufgrund von Bleiablagerungen zwischen dem Ventilteller und dem Ventilsitz zu einer Undichtheit und schliesslich zur Anschmelzung des Ventiltellers. Die starken bleihaltigen Ablagerungen im Verbrennungsbereich des Zylinderkopfes waren auffällig.

Es sei daran erinnert, dass gemäss der Dokumentation des Motorenherstellers Rotax die Motoren möglichst mit bleifreiem Treibstoff wie z.B. MOGAS zu betreiben seien. Falls über gewisse Zeiträume verbleiter Treibstoff wie z.B. AVGAS 100LL verwendet wird, sollen die Empfehlungen des Motorenherstellers betreffend eine Verkürzung des Intervalls für eine Kompressionsprüfung und einen Öl- und Ölfilterwechsel unbedingt beachtet und im Zweifelsfall konservativ ausgelegt werden.

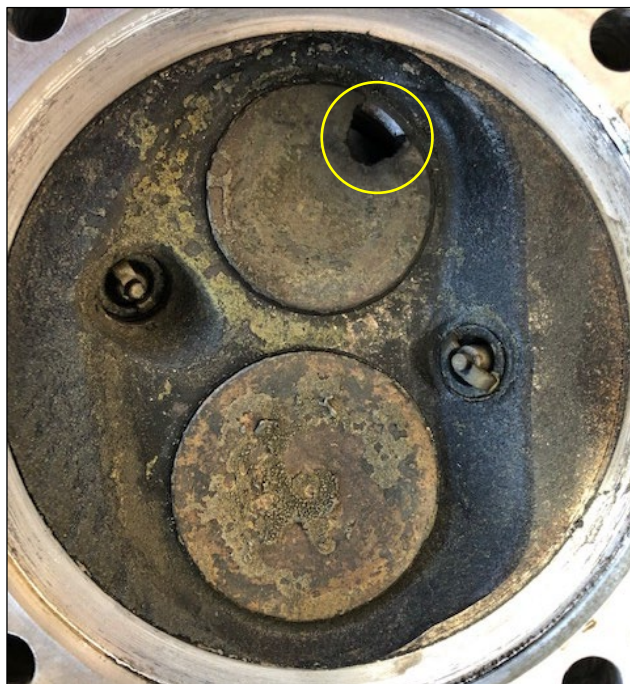
Nach der Demontage des Zylinders war das Ausmass des Defektes am Auslassventil gut ersichtlich (vgl. Abbildung 2).

Abbildung 2: Innenansicht des Zylinderkopfes #2 mit dem defekten Auslassventil (ausbruchartiger Bereich gelb eingekreist).

Der Verbrennungsbereich des Zylinderkopfes resp. der Ventilsitze, Ventilteller, Zündkerzen und der Bereiche der Ventilschäfte waren stark mit Ablagerungen belegt. Beim Defekt handelte es sich um einen angeschmolzenen Bereich am Ventilteller des Auslassventils.

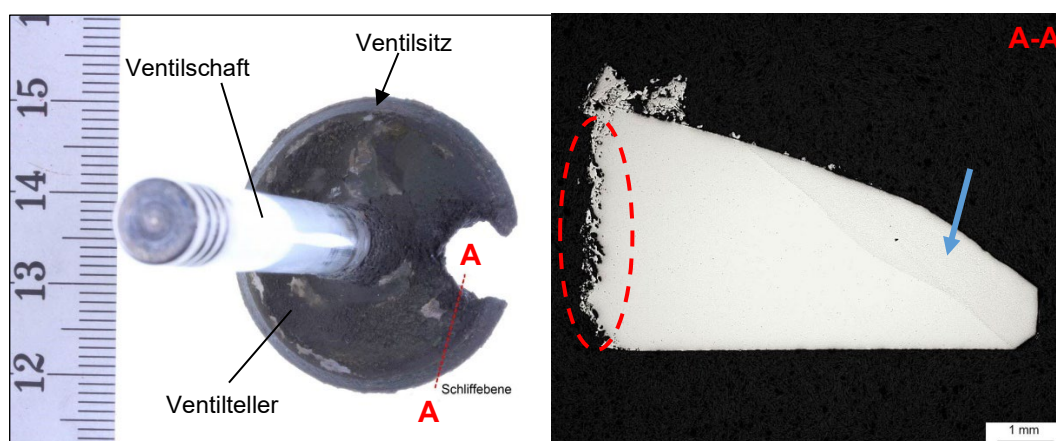
Die Ablagerungen konnten zur weiteren mikrofraktografischen Untersuchung nicht bzw. nur teilweise entfernt werden, weshalb eine Auswertung erschwert war. Die Ablagerungen bestanden hauptsächlich aus Verbrennungsrückständen und Blei bzw. Bleiverbindungen. Die defekte Zone im Ventilteller zeigte deutliche Merkmale von Anschmelzungen (vgl. Abbildung 3). Durch diese Defektzone wurde ein metallografischer Anschliff angefertigt.

Im Bereich des Ventilsitzes war eine Sitzpanzerung aus einer Hartlegierung auf Cobalt-Chrom-Basis (Stellite 156) aufgebracht. Es waren deutliche Merkmale von Anschmelzungen der Matrix zu erkennen. Aufgeschmolzenes und wieder erstarrtes Matrixmaterial bzw. Material der Panzerung hafteten auf der Oberfläche des Ventiltellers (ventilschaftseitig). Dies deutet darauf hin, dass Anschmelzungen in Richtung Abgasstrom mitgeführt wurden.

Abbildungen 3: Im linken Bild Ventilteller mit eingezeichneter Schnittebene (A-A) des metallographischen Anschliffs; im rechten Bild Anschmelzung der Matrix (innerhalb der rot gestrichelten Ellipse) sowie die Sitzpanzerung aus Stellite 156 (dunkler Bereich, blauer Pfeil)
