Summarischer Bericht

Luftfahrzeug	Aquila AT01 «A210»			HB-SFU
Halter	Albis Wings, 8915 Hausen am Albis			
Eigentümer	Albis Wings, 8915 Hausen am Albis			
Fluglehrer	Schweizer Staatsangehöriger, Jahrgang 1987			
Ausweis	Berufspilotenlizenz für Flugzeuge (<i>Commercial Pilot Licence Aeroplane</i> – CPL(A)) nach der Agentur der Europäischen Union für Flugsicherheit (<i>European Union Aviation Safety Agency</i> – EASA), ausgestellt durch das Bundesamt für Zivilluftfahrt (BAZL)			
Flugstunden	insgesamt	1390 h	während der letzten 90 Tage	30 h
	auf dem Vorfallmuster	608 h	während der letzten 90 Tage	21 h
Flugschüler	Schweizer Staatsangehöriger, Jahrgang 1986			
Ausweis	Keiner			
Flugstunden	insgesamt	91 h	während der letzten 90 Tage	12 h
	auf dem Vorfallmuster	64 h	während der letzten 90 Tage	12 h
Ort	Flugplatz Grenchen (LSZG)			
Koordinaten	---		Höhe	--- m/M
Datum und Zeit	16. Februar 2019, 11:34 Uhr			
Betriebsart	Schulung			
Flugregeln	Sichtflugregeln (<i>Visual Flight Rules</i> – VFR)

Startort	Flughafen Bern-Belp (LSZB)			
Zielort	Flugplatz Grenchen (LSZG)			
Flugphase	Start und Steigflug			
Art des schweren Vorfalls	Vorsorgliche Landung (<i>precautionary landing</i>) nach Motorprob

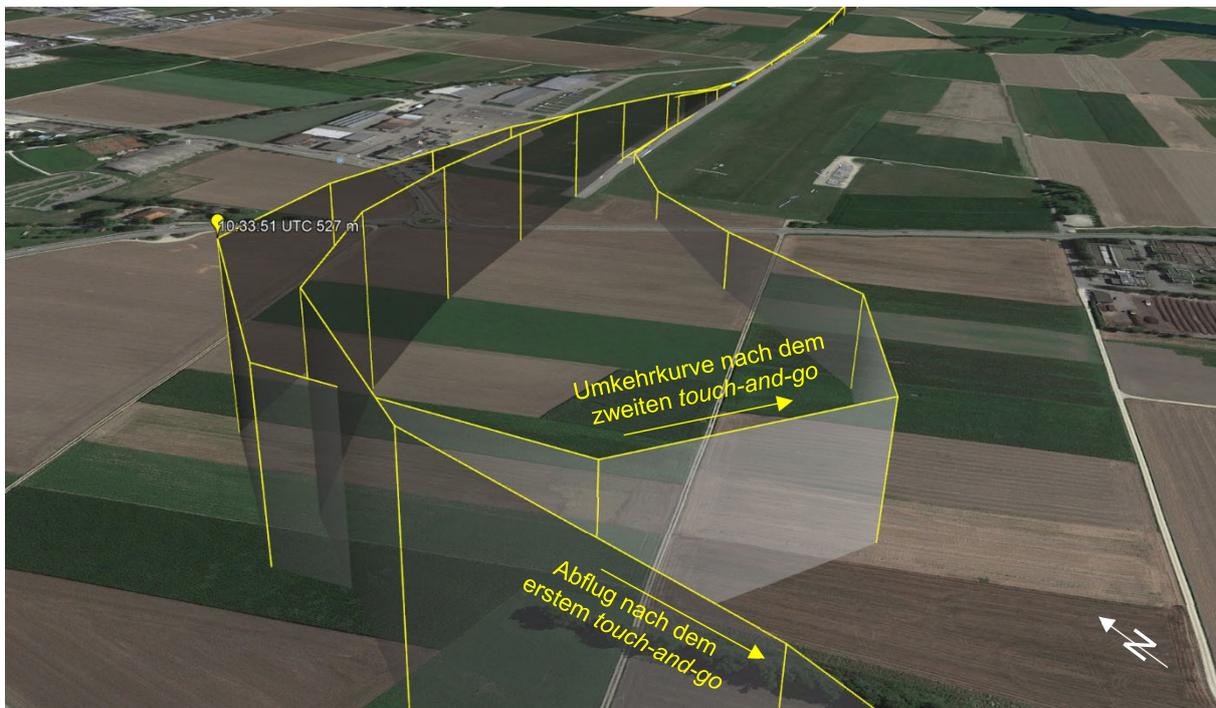
Nachdem das Flugzeug wieder von der Piste 24 abgehoben und eine Flughöhe von rund 300 ft über Grund erreicht hatte, verspürten die Piloten zunächst leichte und dann innert Sekunden stark zunehmende Vibrationen, weshalb sie einen unmittelbar bevorstehenden Ausfall der Motorleistung befürchteten. Aus diesem Grund übernahm der Fluglehrer die Steuerung und meldete um 11:33:48 Uhr über Funk eine Notlage mit Motorausfall. Der Flugverkehrsleiter antwortete sinngemäss, dass eine Landung in entgegengesetzter Pistenrichtung möglich sei. Daraufhin senkte der Fluglehrer die Flugzeugnase und leitete eine Umkehrkurve nach links ein mit der Absicht, entweder auf der Gras- oder der Hartbelagpiste zu landen (vgl. Abbildung 1). Bei dieser Umkehrkurve, die bei einer angezeigten Fluggeschwindigkeit von etwa 80 kt erfolgte, nahm das Flugzeug eine Querlage von rund 45° ein.

Abbildung 1: GPS-Aufzeichnung des Flugwegs, dargestellt in Google Earth. Die einzelnen Positionen wurden in einem Intervall von 4 Sekunden aufgezeichnet. Die gelbe Boje (527 m/M) bezeichnet die höchste aufgezeichnete Flughöhe nach dem zweiten *touch-and-go*; der Flugplatz liegt auf 430 m/M.

Unmittelbar nach dem Auftreten der Motorvibrationen im Steigflug leitete die Besatzung auf einer Höhe von rund 300 ft über Grund eine Umkehrkurve ein mit der Absicht, in Gegenrichtung wieder auf der Piste zu landen. Bei dieser Umkehrkurve, die bei einer angezeigten Flugeschwindigkeit von rund 80 kt erfolgte, nahm das Flugzeug eine Querlage von rund 45° ein.
