Summarischer Bericht

Luftfahrzeug	Diamond Aircraft DA40 NG	HB-SGD
Halter	Motorfluggruppe Zürich, Postfach, 8058 Zürich	
Eigentümer	Motorfluggruppe Zürich, Postfach, 8058 Zürich	
Pilotin	Schweizer Staatsangehörige, Jahrgang 1981	
Ausweis	Verkehrspilotenlizenz für Flugzeuge (<i>Airline Transport Pilot Licence Aeroplane</i> – ATPL(A)) mit Instrumentenflugberechtigung (<i>Instrument Rating</i> – IR(A)) nach der Agentur der Europäischen Union für Flugsicherheit (<i>European Union Aviation Safety Agency</i> – EASA), ausgestellt durch das Bundesamt für Zivilluftfahrt (BAZL)	
Flugstunden	insgesamt 6172:10 h während der letzten 90 Tage 13:56 h auf dem Vorfallmuster 53:17 h während der letzten 90 Tage 12:56 h	
Ort	Flughafen Bern-Belp (LSZB)	
Koordinaten	---	Höhe ---
Datum und Zeit	25. Februar 2022, 12:17 Uhr (LT ¹ = UTC ² + 1 h)	
Betriebsart	Privat	
Flugregeln	Instrumentenflugregeln (<i>Instrument Flight Rules</i> – IFR)	
Startort	Flughafen Zürich (LSZH)

Zielort	Flughafen Bern-Belp (LSZB)	
Flugphase	Rollen	
Art des schweren Vorfalls	Kollaps des Bugfahrwerks	
Personenschaden	Besatzungsmitglieder	Passagiere Drittpersonen
Leicht verletzt	0	0 0
Nicht verletzt	1	1 nicht betroffen
Schaden am Luf

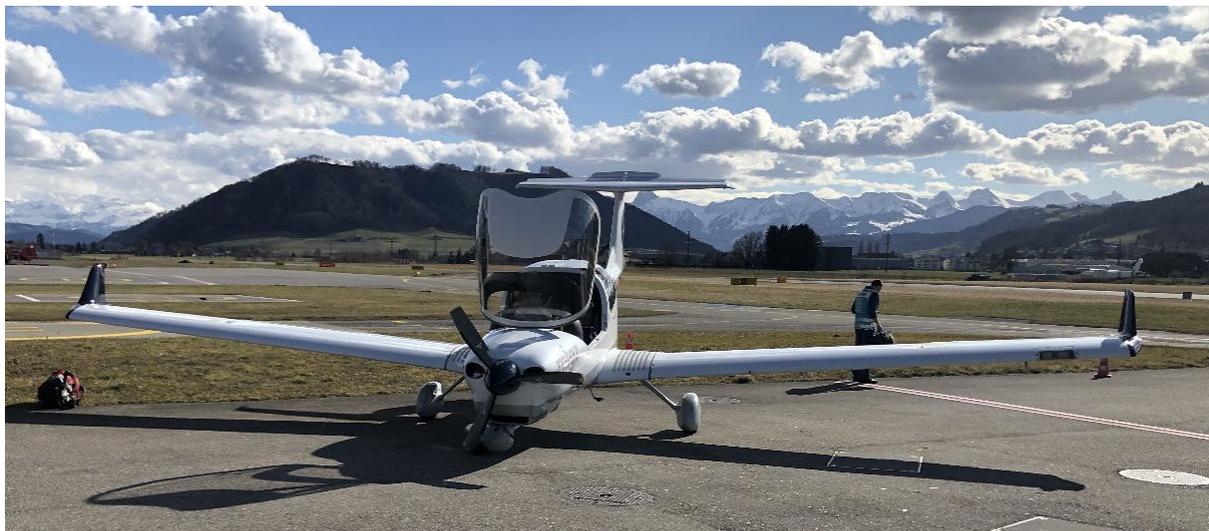
Am 25. Februar 2022 um 11:30 Uhr startete die Pilotin zusammen mit einem Passagier mit der als HB-SGD eingetragenen Diamond DA40 NG vom Flughafen Zürich (LSZH) und flog zum Flughafen Bern-Belp (LSZB). Um 12:12 Uhr erfolgte die Landung ohne Auffälligkeiten und bei guten Wetterbedingungen. Während dem Eindrehen in die Parkposition kollabierte das Bugfahrwerk, wodurch es zur Bodenberührung des Propellers kam (vgl. Abbildung 1).

Abbildung 1: Die HB-SGD mit kollabiertem Bugfahrwerk auf dem Vorfeld des Flughafens Bern-Belp, Blickrichtung nach Süden.

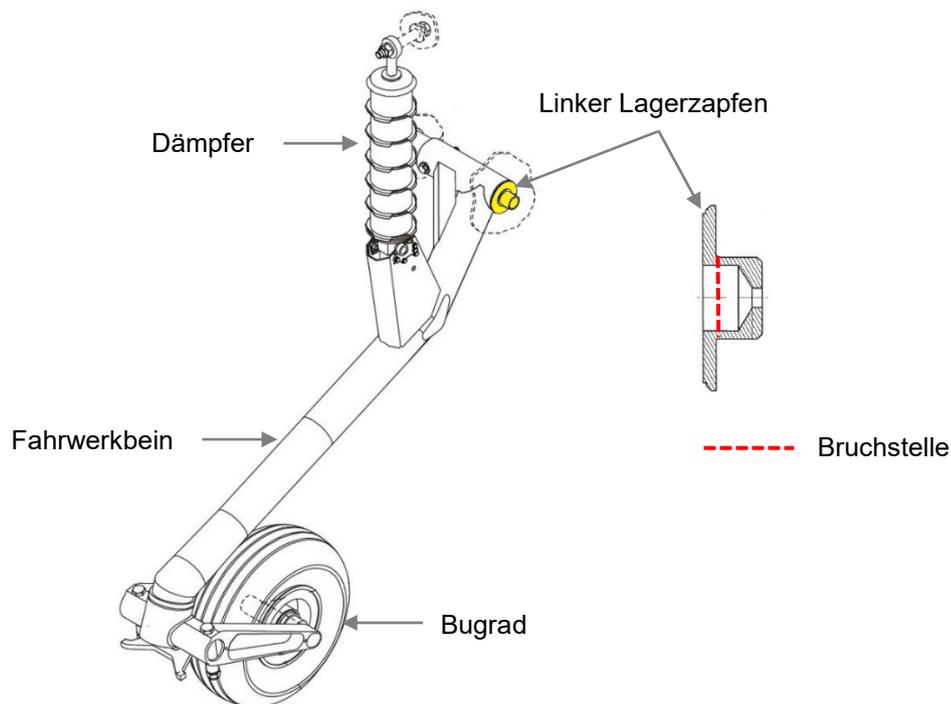
Im vorliegenden Zwischenfall war der linke Lagerzapfen gebrochen. Die Lagerzapfen sind gemäss Herstellerzeichnung aus einem niedriglegierten Vergütungsstahl gefertigt und die Oberflächen chemisch vernickelt. Der Übergangsradius zwischen Lagerzapfen und -schulter wird mit 0.5 mm und einer Toleranz von +0.0/-0.1 mm angegeben.

Abbildung 2: Darstellung des Bugfahrwerks aus dem Instandhaltungshandbuch des Flugzeugherstellers (Flugrichtung nach links). Der linke Lagerzapfen (gelb markiert und zusätzlich im Schnitt dargestellt) war gebrochen.

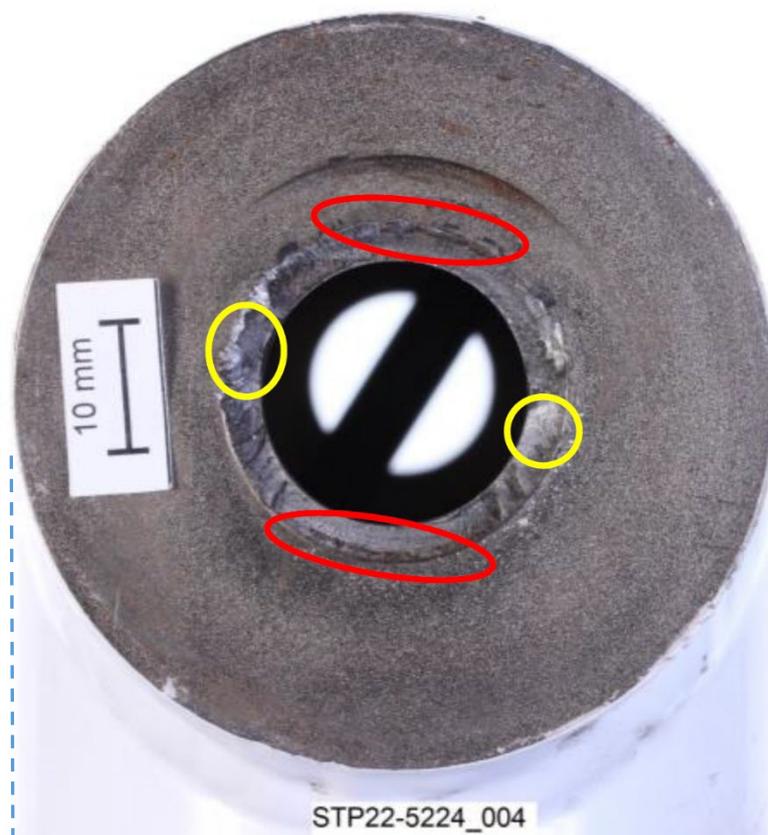
Der Bruch des linken Lagerzapfens erfolgte am Übergangsradius zwischen Lagerzapfen und -schulter. Die Bruchfläche wies zwei grosse Bruchausgangszonen auf und war teilweise korrodiert. Innerhalb dieser Zonen waren Stufen vorhanden, die als einzelne Schwingbruchausgänge zu deuten sind. Die Fläche dieser Zonen war deutlich grösser als der Restgewaltbruchanteil (vgl. Abbildung 3).

Weitergehende Untersuchungen des gebrochenen Lagerzapfens ergaben, dass das Material wie vom Hersteller vorgegeben einem niedriglegierten Vergütungsstahl entsprach und der Übergangsradius 0.5 mm betrug. Der rechte Lagerzapfen wurde am Übergangsradius mittels Farbeindringprüfung überprüft; dabei wurden keine Anrisse festgestellt.

Abbildung 3: Der am Fahrwerkbein (Bereich zwischen den gestrichelten Linien) verbliebene Bruchteil des Lagerzapfens (Lagerschulter) mit seiner ringförmigen Bruchfläche. Die Bruchfläche weist grosse Bruchausgangszonen (rot markiert) und kleine Restgewaltbruchanteile (gelb markiert) auf.

Der Unfall, bei dem das Bugfahrwerk während des Rollens kollabierte und es zur Bodenberührung des Propellers kam, ist auf den Ermüdungsbruch eines Lagerzapfens zurückzuführen. Die ermüdungsbedingte Vorschädigung war den Korrosionsspuren auf den Bruchflächen zufolge über einen längeren Zeitraum entstanden. Die Lage der Bruchausgangszonen weist auf eine Wechselbiegebeanspruchung des Bugfahrwerks hin, wie sie durch *nose wheel shimmy* auftreten kann.
