Rapport Sommaire

Type d'aéronef	DA 40 NG		HB-SGD
Exploitant	Motorfluggruppe Zürich, Postfach, 8058 Zürich		
Propriétaire	Motorfluggruppe Zürich, Postfach, 8058 Zürich		
Pilote	Citoyen Suisse, né en 1981		
Licence	Licence de pilote privé d'avions (<i>Private Pilot Licence Aeroplane – PPL(A)</i>) selon l'Agence de l'Union européenne pour la sécurité aérienne (<i>European Union Aviation Safety Agency – EASA</i>), établie par l'Office fédéral de l'aviation civile (OFAC)		
Heures de vol	total	342:37 h	au cours des 90 derniers jours 12:25 h
	sur le type en cause	12:49 h	au cours des 90 derniers jours 6:17 h
Lieu	Aéroport de Genève (LSGG)		
Cordonnées	---	altitude	---
Date et heure	24 avril 2022, 16h30 (LT ¹ = UTC ² + 2 h)		
Type d'exploitation	Privé		
Règles de vol	Règles de vol à vue (<i>Visual Flight Rules – VFR</i>)		
Lieu de départ	Genève (LSGG)		
Destination	Zurich (LSZH)		
Phase de vol	Décollage et vol de montée		
Nature de l'incident grave	Perte de puissance

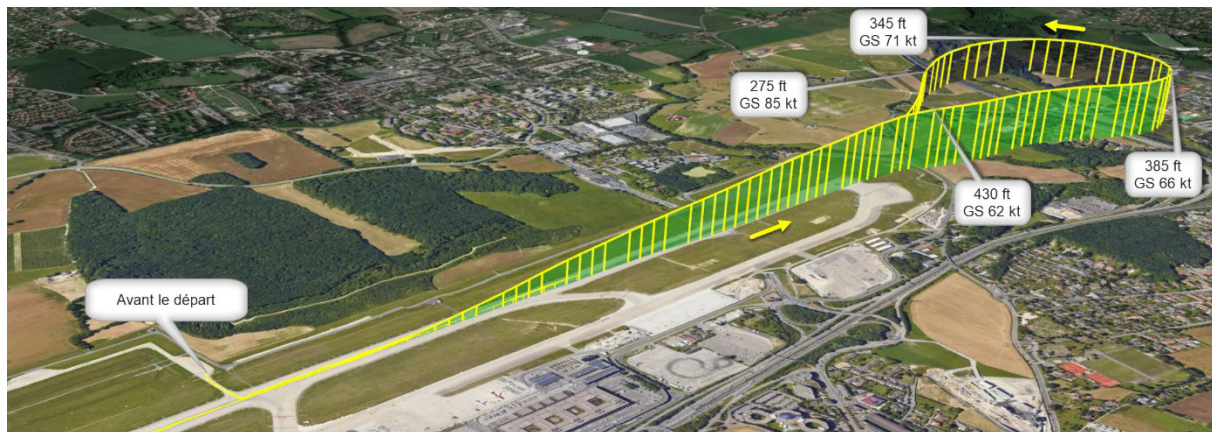
La vitesse de vol du HB-SGD diminue immédiatement et le pilote réalise qu'il vole très bas. Il abaisse le nez de l'avion et entame une descente pour effectuer un virage de retour sur la piste 22. Le pilote signale par radio au centre de contrôle du trafic aérien la panne de l'ECU et son intention de retourner à l'aérodrome. Le centre de contrôle de la circulation aérienne a observé depuis la tour de contrôle que de la fumée s'échappe du HB-SGD, raison pour laquelle les pompiers sont dépêchés sur place. Après un demi-tour à basse hauteur, l'avion se pose sans incident à 16h31 sur la piste 22 de Genève (voir figure 1). Grâce à la puissance restante du moteur, le pilote peut quitter la piste et revenir sur la zone de stationnement H1. Lors du contrôle qui a suivi, les pompiers n'ont constaté aucun dégagement de fumée. Le pilote n'a à aucun moment constaté de la fumée, ni dans le cockpit ni à l'extérieur de l'avion.

Figure 1 : Trajectoire de l'avion à moteur DA 40 NG, enregistré comme HB-SGD, après le décollage sur la piste 04 à Genève (LSGG) avec indication de la hauteur en pieds au-dessus de l'altitude de l'aérodrome en pieds (ft) et de la vitesse au sol (GS) en nœuds (kt), représentée dans Google-Earth

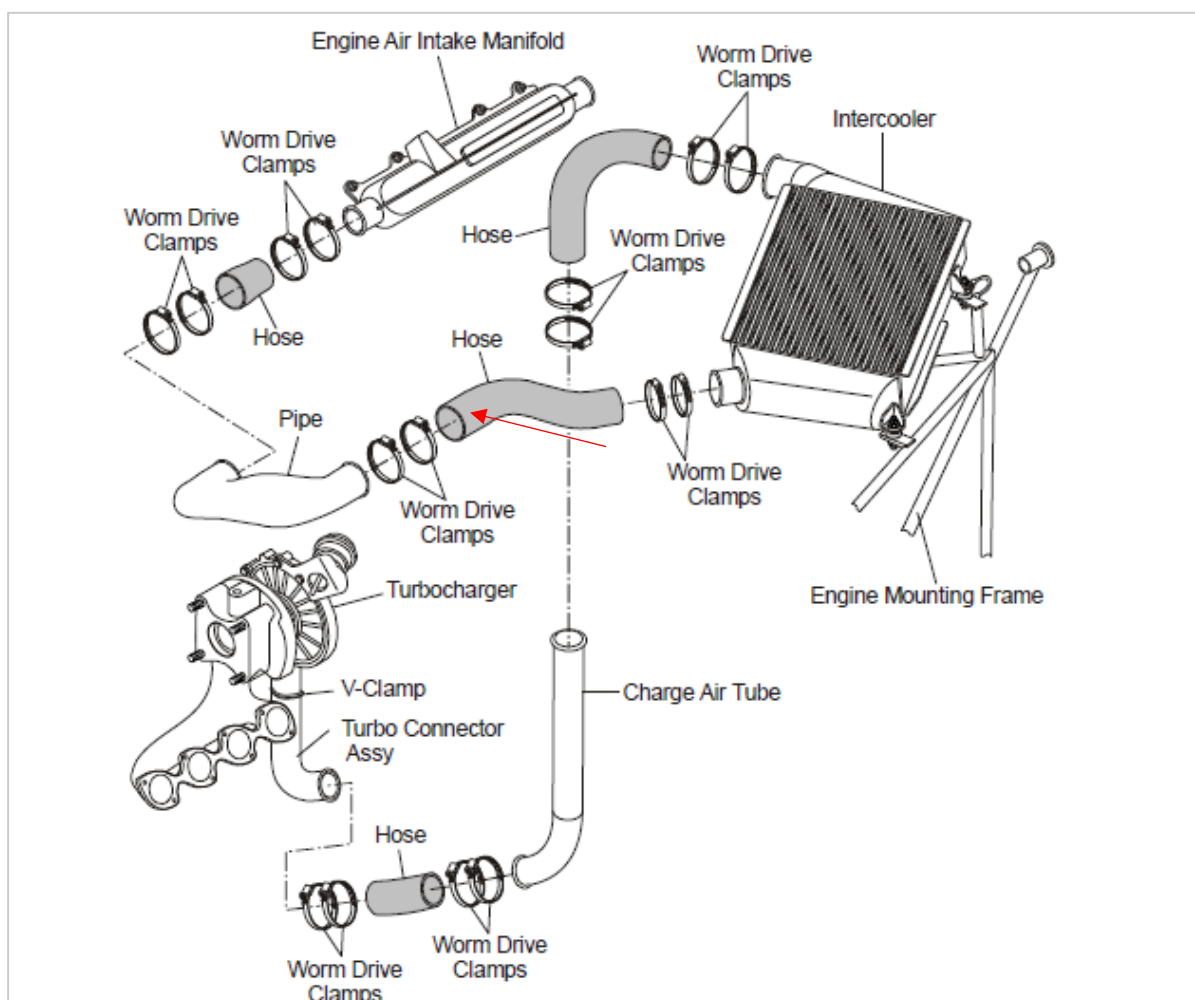
Figure 2 : Représentation schématique du système de turbocompresseur Austro Engine E4 selon le manuel de maintenance des aéronefs (*Aircraft Maintenance Manual – AMM*), avec l'extrémité du tuyau détachée du collecteur d'admission d'air (flèche rouge).

Le contrôle visuel sur place a révélé que le tuyau orange (*hose*) (voir figure 2, flèche rouge) entre le refroidisseur d'air de suralimentation et le tuyau d'admission s'était complètement détaché du tuyau (*pipe*). Le tube, le tuyau ainsi que les deux colliers de serrage radiaux à vis sans fin (*radial worm drive clamp*) n'étaient pas endommagés (voir figures 3).

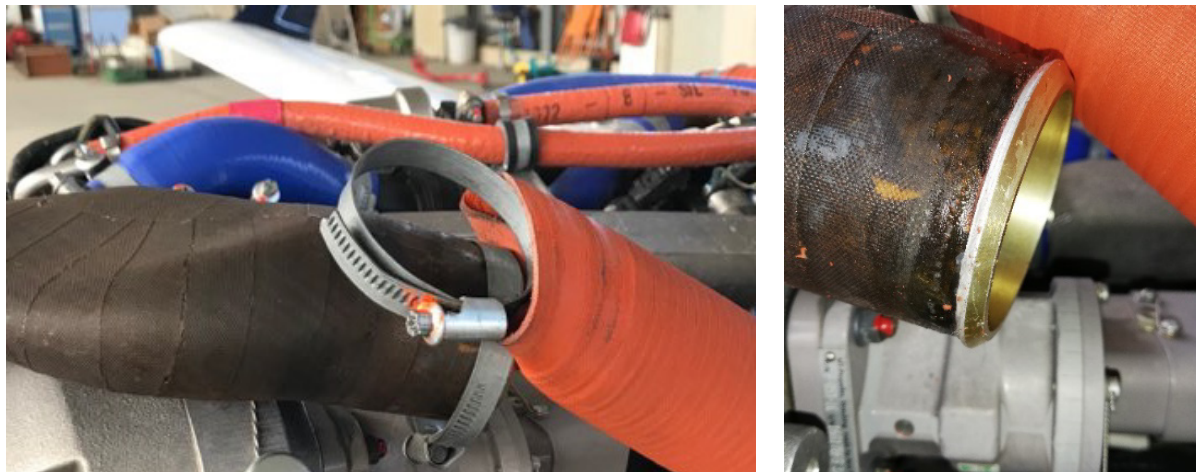
Figures 3 : Tuyau détaché avec les deux colliers de serrage à vis sans fin radiale (*radial worm drive clamp*) après le grave incident (à gauche) ainsi que la surface du tube d'aspiration sur laquelle repose le tuyau à l'état installé (à droite).

Après le décollage du HB-SGD, le tuyau d'admission du moteur s'est détaché, de sorte que l'air ambiant du compartiment moteur a été amené aux cylindres via le système d'injection, au lieu de l'air comprimé et refroidi du turbocompresseur. La perte de puissance rapide qui en a résulté correspond à la chute brutale de la pression de suralimentation enregistrée dans les données du moteur.

Le fait que le tuyau orange (voir figure 3, à gauche) se soit complètement détaché de la tubulure d'admission s'explique uniquement par le fait que le couple de serrage prescrit pour les deux colliers de serrage radiaux à vis sans fin n'a pas été appliqué ou que les deux colliers de serrage n'ont pas été installés avec un décalage radial d'au moins 90 degrés.

Le groupe de vol à moteur de Zurich a indiqué que, depuis cet incident grave, un rafraîchissement sur la pose des colliers de serrage avait été effectué dans son entreprise de maintenance. Ceux-ci seraient sécurisés avec un fil d'assurance à l'avenir.

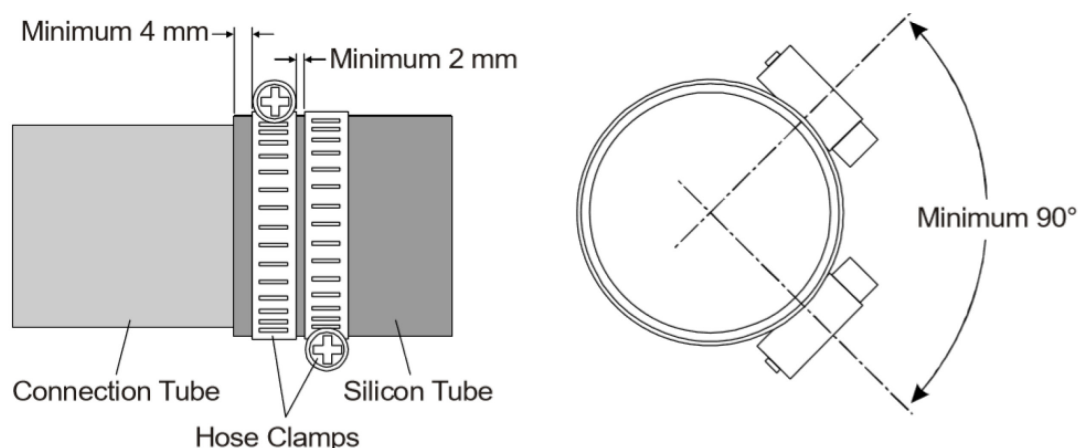
Le manuel de maintenance du constructeur aéronautique (voir AMM, section 81-00-00, p. 203) décrit la procédure exacte d'installation de l'intercooler et de tous les tuyaux à l'entrée et à la sortie de celui-ci. Les couples de serrage correspondants (cf. MSA, section 20-70-00, p. 8) doivent être choisis en fonction du diamètre de la vis d'entraînement des colliers de serrage. En outre, selon l'AMM, ceux-ci doivent présenter un décalage radial d'au moins 90 degrés (voir figure 4).

Figure 4 : Installation des colliers de serrage (*hose clamps*) avec un décalage radial d'au moins 90° (source : AMM Rev. 3, 01 Sep 2017, section 20-70-00, p. 7)
