# **Schlussbericht Nr. 2399 der Schweizerischen Sicherheitsuntersuchungsstelle SUST**

über den Unfall des Motorflugzeuges  
Diamond DA20-C1, HB-SGI,

vom 17. Juni 2021

170 m nordöstlich der Pistenschwelle 26  
des Flugplatzes Birrfeld (AG)

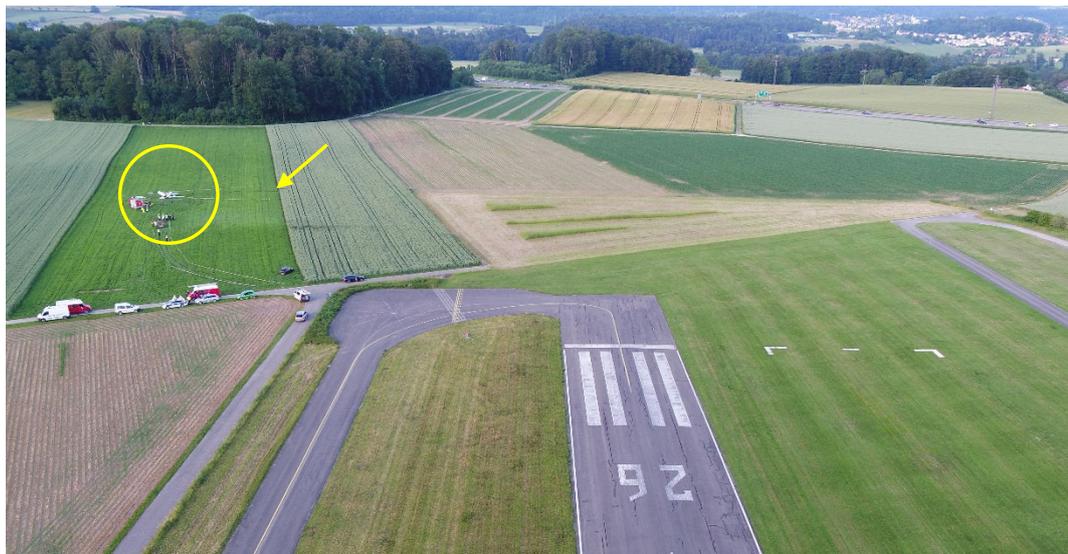
**Abbildung 1:** Endlage der HB-SGI nordöstlich der Pistenschwelle 26 des Flugplatzes Birrfeld (Kreis) sowie Ort des Aufschlags (Pfeil). Rund 500 m hinter dem Pistenende verläuft die Autobahn A1, dahinter und parallel dazu die Reuss (Drohnenaufnahme der Kantonspolizei Aargau mit Blickrichtung nach Osten).

Um 18:22 Uhr schlug das Flugzeug 170 m nordöstlich der Pistenschwelle 26 mit dem linken Flügel voran auf einer Wiese auf und kam kurz darauf zum Stillstand. Der Pilot wurde dabei schwer verletzt. Der linke Flügel wurde beim Aufprall vom Rumpf abgetrennt und der Rumpf brach hinter dem Flügel entzwei. Es liefen keine Betriebsstoffe aus und es entstand nur geringer Drittschaden.

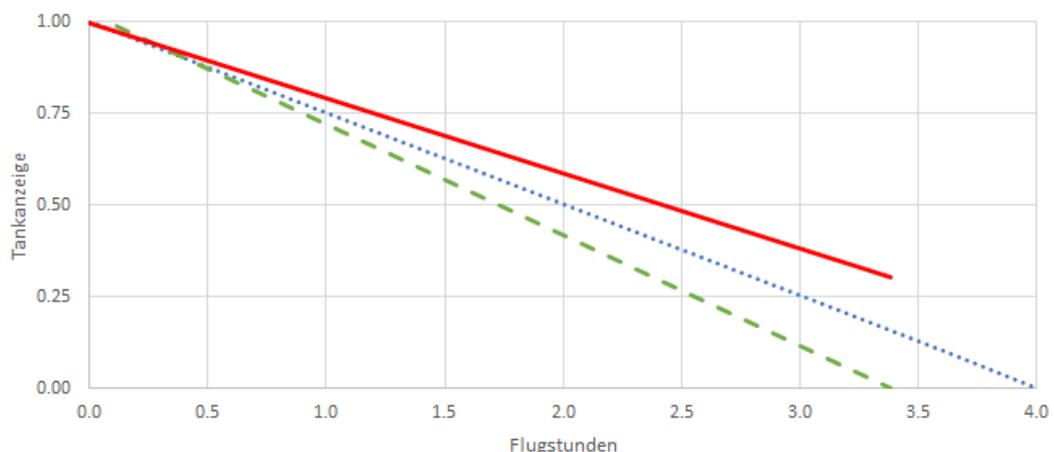
Die Tankanzeige, ein einzelnes Zeigerinstrument mit einer Skaleneinteilung in Vierteln, wurde durch Befüllung und Entleerung des Tanks überprüft. Dabei wies sie bei vollem Tank eine gute Genauigkeit auf. Bei geringeren Füllmengen zeigte das Instrument jedoch durchwegs zu viel, bei vollständig entleertem Tank zeigte es rund  $\frac{1}{4}$  an (vgl. dazu auch Abbildung 2). Nach Befüllung bis zum Überlauf fasste der Tank insgesamt 95.2 Liter.

Zu diesem Zeitpunkt war der Treibstoffvorrat bereits auf unter  $\frac{1}{4}$  gesunken, was anhand der Anzeige nicht zu erkennen war (vgl. Abbildung 2). Anhand der genannten Flugzeiten und der Rechnung des Piloten war jedoch erkennbar, dass bei der Landung in Birrfeld nur noch etwa die gesetzliche *final reserve* von 30 Minuten zur Verfügung stehen würde, und dass demzufolge durch weitere Verzögerungen eine Notsituation<sup>8</sup> entstehen würde.

**Abbildung 2:** Tankanzeigen der HB-SGI, aufgetragen über die Flugzeit unter Annahme konstanter Verbrauchswerte: Korrekte Anzeige bei 22.75 l/h (Verbrauch nach Annahme des Piloten, blaue Punkte), korrekte Anzeige bei 28 l/h (tatsächlicher Verbrauch, grün gestrichelt), und fehlerbehaftete Anzeige bei 28 l/h (Aus der Überprüfung der Tankanzeige nach dem Unfall, Anzeigefehler berücksichtigt, rot).
