## Summarischer Bericht

| <b>Art des schweren Vorfalles</b> | Fastkollision | |
| <b>Luftfahrzeug 1</b> | DA 40 NG | HB-SGS |

| <b>Luftfahrzeug 2</b> | Performance Aircraft, Turbine Legend N3YZ | | | |

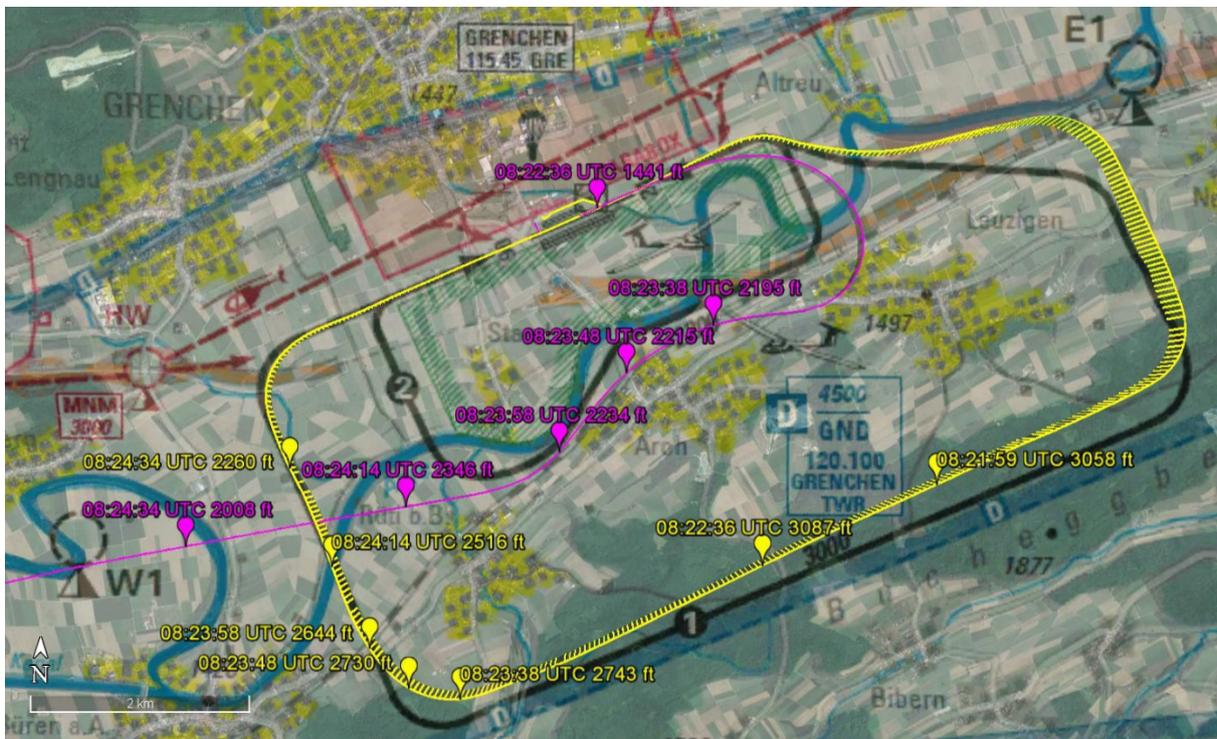
Als die N3YZ um 08:22:36 UTC von der Piste 06 abhob, befand sich die HB-SGS im Gegenanflug (*downwind*) der äusseren Platzrunde (vgl. Abbildung 1). Rund eine Minute später erreichte die N3YZ um 08:23:38 UTC die vorgegebene Flughöhe der inneren Platzrunde von 2200 ft AMSL. In der nächsten halben Minute stieg die *Turbine Legend* noch um rund 150 ft und beschleunigte auf rund 170 kt über Grund. In dieser Phase drehte die HB-SGS in den Queranflug (*base*) und leitete den Sinkflug ein.

**Abbildung 1:** Flugweg der beiden Motorflugzeuge HB-SGS (gelb) und N3YZ (magenta) mit Angaben zu Höhe in Fuss (ft) AMSL und UTC, dargestellt in Google-Earth, überlagert mit der Sichtenflugkarte des Flugplatzes Grenchen (LSZG) mit einer Platzbezugshöhe von 1411 ft AMSL aus dem VFR-Manual mit der äusseren Platzrunde (1 auf 3000 ft AMSL) und der inneren Platzrunde (2 auf 2200 ft AMSL). Quelle der Basiskarte: Bundesamt für Landestopografie.

Anhand der aufgezeichneten Flughöhen der HB-SGS vor der gefährlichen Annäherung (vgl. Abbildung 1) darf davon ausgegangen werden, dass sich das Verkehrshinweissystem Avidyne TAS 610 im *approach mode* befand. Im entsprechendem *Sensitivity Level* hätte somit die N3YZ aufgrund ihrer hohen Annäherungsgeschwindigkeit über Grund bereits bei einer Tau von 20 s, also rund 1 NM, erfasst werden und eine entsprechende *Traffic Advisory* (TA) in Form einer akustischen Warnung an Bord der HS-SGS ausgegeben werden sollen.

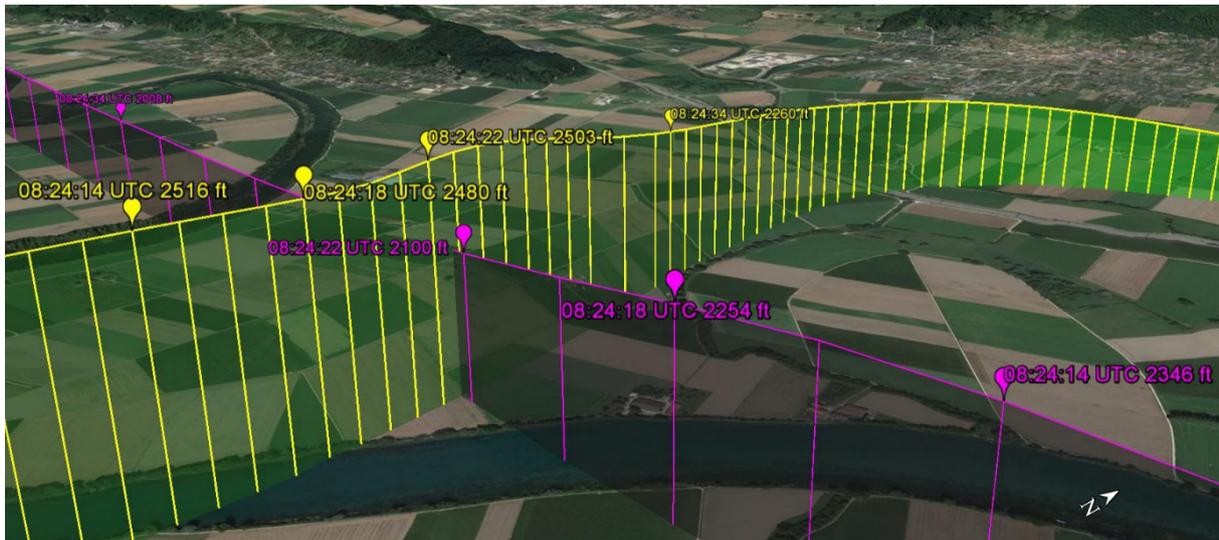
Die Besatzung der HB-SGS nahm die von rechts mit hoher Geschwindigkeit herannahende *Turbine Legend* wahr und flog eine Ausweichbewegung nach oben, während der Pilot der N3YZ fast gleichzeitig ein Ausweichmanöver nach unten durchführte. Die beiden Flugzeuge kreuzten sich nahezu in einem rechten Winkel mit einem Höhenunterschied von rund 400 ft (vgl. Abbildung 2). Beide Besatzungen wurden von der Begegnung überrascht, da sie weder einen Verkehrshinweis des FVL erhalten noch eine Warnung ihrer jeweiligen Kollisionssysteme festgestellt hatten.

**Abbildung 2:** Flugweg der beiden Motorflugzeuge in den letzten Sekunden der gefährlichen Annäherung in UTC, mit der Ausweichbewegung der HB-SGS (gelb) nach oben und der N3YZ (magenta) nach unten. Die beiden Flugzeuge kreuzten sich um 08:24:22 UTC nahezu in einem rechten Winkel mit einem Höhenunterschied von rund 400 ft.

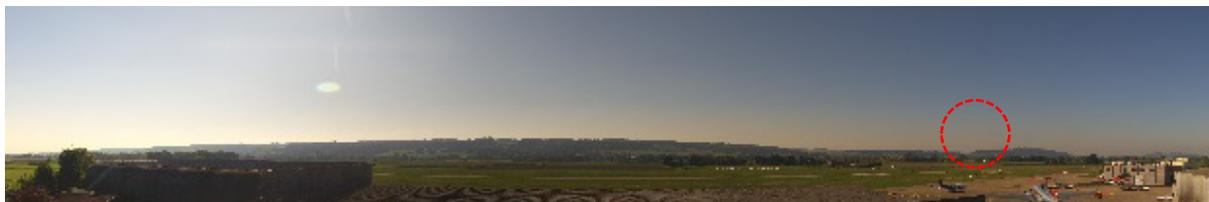
**Abbildung 3:** Webcam-Aufnahme auf dem Flugplatz Grenchen vom 4. September 2019 um 10:20 Uhr mit Blick in südlicher Richtung und den Ort der gefährlichen Annäherung (roter Kreis).

Zum Zeitpunkt der Fastkollision herrschten gute Sichtflugwetterbedingungen, weshalb das Wetter keinen Einfluss auf die Entstehung des schweren Vorfalles hatte.
