## Summarischer Bericht

<b>Luftfahrzeug</b>	Aquila AT01	HB-SGT		
<b>Halter</b>	Motorfluggruppe Thurgau, 9506 Lommis			
<b>Eigentümer</b>	Motorfluggruppe Thurgau, 9506 Lommis			
<b>Flugschüler</b>	Schweizer Staatsangehöriger, Jahrgang 1966			
<b>Ausweis</b>	Medizinisches Tauglichkeitszeugnis der Klasse 2			
<b>Flugstunden</b>	<b>insgesamt</b>	73:39 h	<b>während der letzten 90 Tage</b>	6:55 h
	<b>mit dem Vorfallmuster</b>	59:07 h	<b>während der letzten 90 Tage</b>	5:39 h
<b>Ort</b>	Flugplatz Wangen-Lachen (LSPV)			
<b>Koordinaten</b>	---	<b>Höhe</b>	---	
<b>Datum und Zeit</b>	4. Juni 2018, 10:25 Uhr, (LT = UTC + 2 h)			
<b>Betriebsart</b>	Schulung			
<b>Flugregeln</b>	Sichtflugregeln ( <i>Visual Flight Rules</i> – VFR)			
<b>Abflugort</b>	Wangen-Lachen (LSPV)			
<b>Bestimmungsort</b>	Lommis (LSZT)			
<b>Flugphase</b>	Start			
<b>Art des schweren Vorfalls</b>	Kontrollverlust			
<b>Personenschaden</b>	<b>Besatzung</b>	<b>Passagiere</b>	<b>Drittpersonen</b>

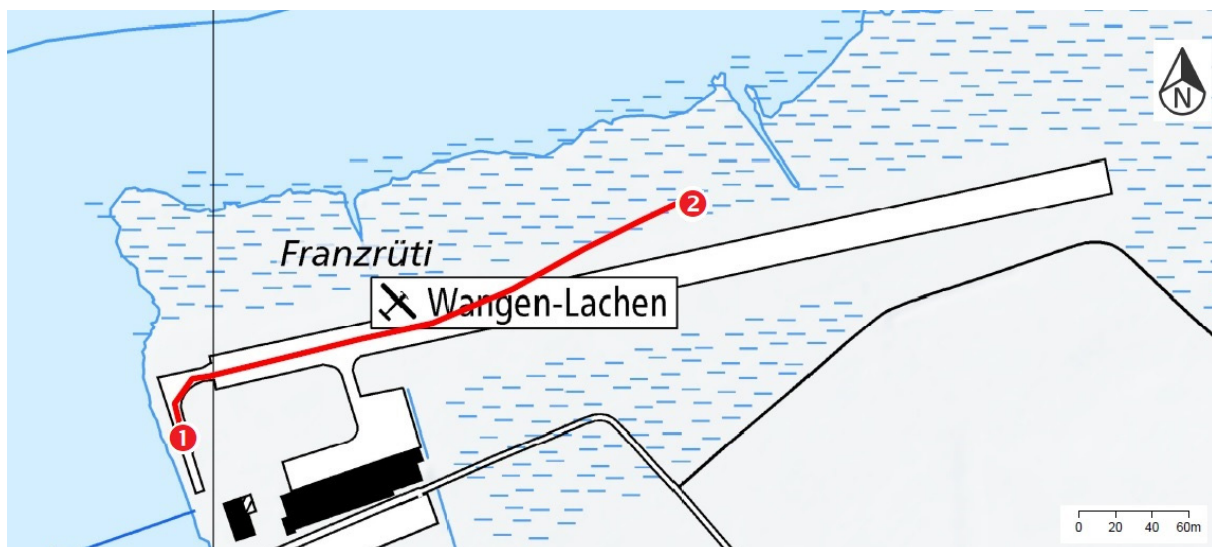
Das Flugzeug überrollte den linken Pistenrand 170 m nach der Pistenschwelle 08. Die Geschwindigkeit über Grund betrug dabei 47 kt. Während des Ausrollens kollidierte der rechte Flügel mit einem Holzpfehl, wodurch die Flügelunterseite leicht beschädigt wurde. Das Flugzeug kam 275 m nach der Pistenschwelle im sumpfigen Wiesland zum Stillstand (vgl. Abbildung 1).

**Abbildung 1:** Startverlauf der HB-SGT von der ersten GPS-Aufzeichnung (Position 1) bis zur letzten an der Endlage (Position 2). Quelle der Basiskarte: Bundesamt für Landestopografie.

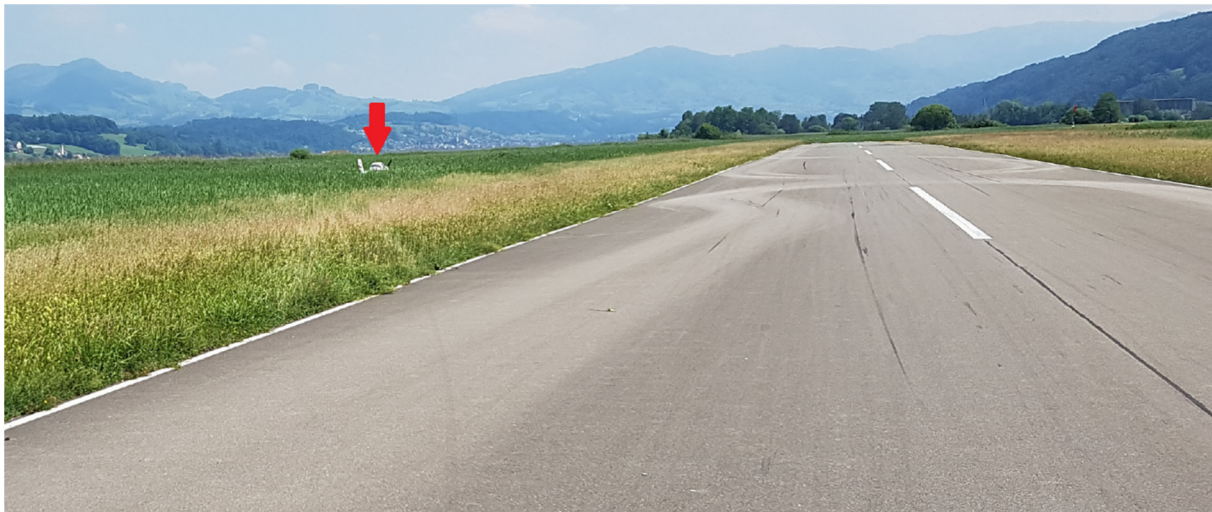
Ausser der leichten Beschädigung des rechten Flügels durch den Holzpfehl konnten keine weiteren Beschädigungen festgestellt werden. Es waren keine Anzeichen einer Bodenberührung des Propellers sichtbar. Ebenso lagen keine Hinweise auf vorbestehende Mängel vor. Die Steuerung und die Bremsanlage befanden sich in funktionsfähigem und gutem Zustand.

**Abbildung 2:** Endlage des Flugzeugs HB-SGT links der Piste 08 des Flugplatzes Wangen-Lachen. Auf dem Pistenabschnitt im Vordergrund sowie im angrenzenden Wiesland sind Spuren des Fahrwerks erkennbar.
