Einstellung der Untersuchung

Ort, Datum und Zeit: Flugplatz Lommis (LSZT) (TG), 31. März 2023, 08:45 LT

Immatrifikation: HB-SGU
Muster: Aquila Aviation GmbH, AT01-100C
Halter: Motorfluggruppe Thurgau, Flugplatz, 9506 Lommis
Eigentümer: Motorfluggruppe Thurgau, Flugplatz, 9506 Lommis
Fluglehrer: 1
Flugschüler: 1

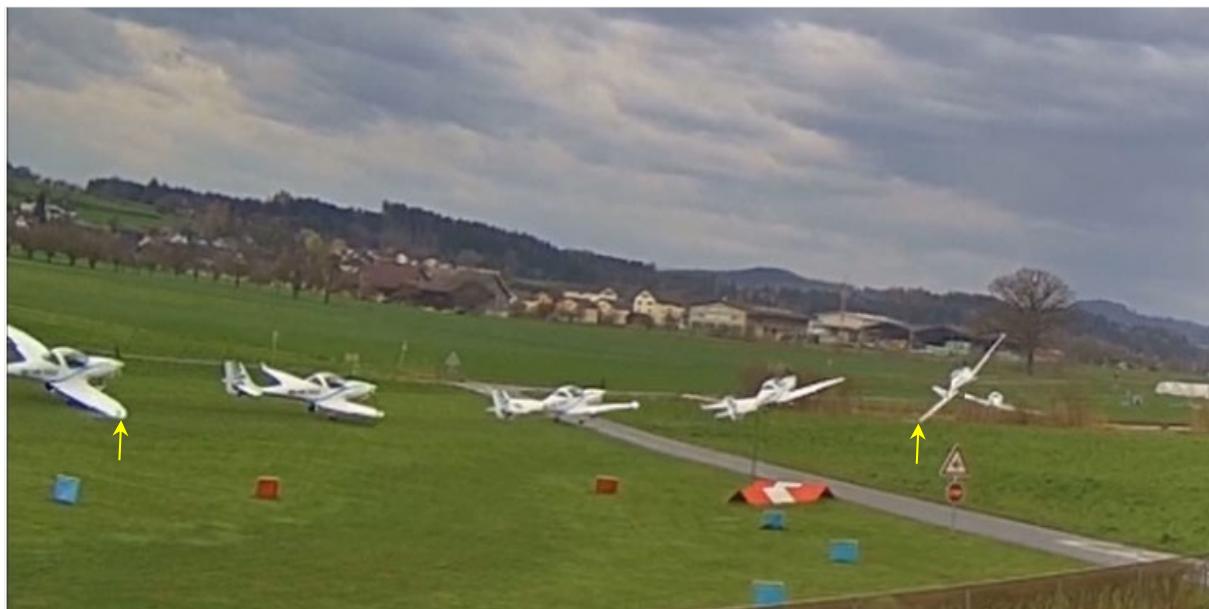
Eine Videoaufzeichnung dokumentiert den weiteren Verlauf beginnend von einer Stelle kurz nach dem Pistenende (vgl. Abbildung 1). Demnach befand sich das Flugzeug an dieser Stelle am Boden, während die rechte Tragfläche den Boden touchierte. Rund 50 m nach dem Pistenende, an der Zufahrtsstrasse zum Flugplatz, hob das Flugzeug ab.

Rund 120 m nach dem Pistenende und kurz vor dem quer zur Pistenachse verlaufenden Bach kam es bei einer Schräglage von rund 45° zum Bodenkontakt der linken Tragfläche. In der Folge stürzte das Flugzeug zu Boden und durchschlug dabei das entlang des Baches befindliche Buschwerk.

Rund 160 m nach dem Pistenende kam das Flugzeug mit eingeknicktem Bugfahrwerk zum Stillstand. Im Motorraum brach sofort ein Feuer aus, das sich zu einem Vollbrand entwickelte. Die Besatzung verliess das Flugzeug auf normalem Weg. Die Flugschülerin erlitt eine leichte Verletzung, der Fluglehrer blieb unverletzt. Das Flugzeug wurde zerstört.

Abbildung 1: Videoaufzeichnung des Startverlaufs mit südlicher Blickrichtung, beginnend von einer Stelle rund 20 m nach dem Pistenende bis zur Unfallstelle (sechs ausgewählte Einzelaufnahmen, kombiniert zu einer Abbildung). Die gelben Pfeile markieren den Bodenkontakt der Tragflächen.

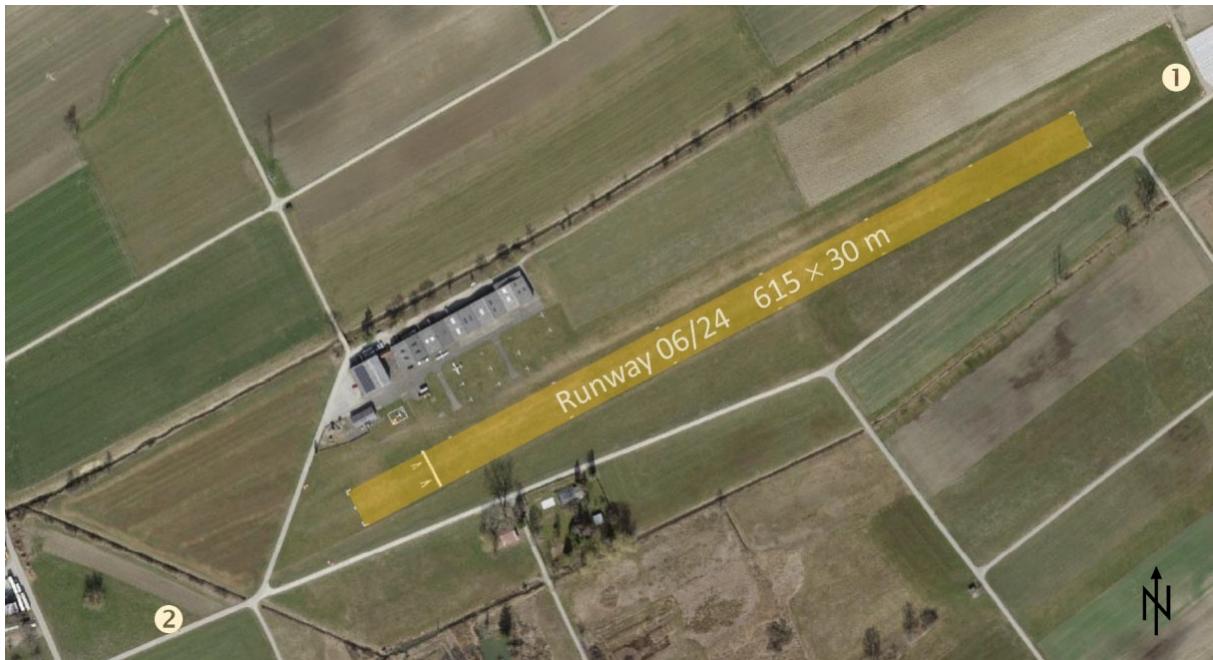
Bei der Startbahn handelte es sich um eine kurz gemähte, mässig aufgeweichte und regennasse Graspiste von 615 m Länge. Die Pistenschwelle 06 war für Landungen auf der Piste 06 und für Starts von der Piste 24 aufgrund von Hindernissen um 65 m versetzt (vgl. Abbildung 2). Vor der Pistenschwelle 24 stand eine zusätzliche Strecke von rund 80 m zu Verfügung.

Abbildung 2: Übersicht über den Flugplatz Lommis (Luftbild des Bundesamtes für Landestopografie). Markiert sind die Graspiste (gelbe Schattierung), die übliche Startposition für Starts von der Piste 24 (Punkt ①) und die Endlage der HB-SGU (Punkt ②).

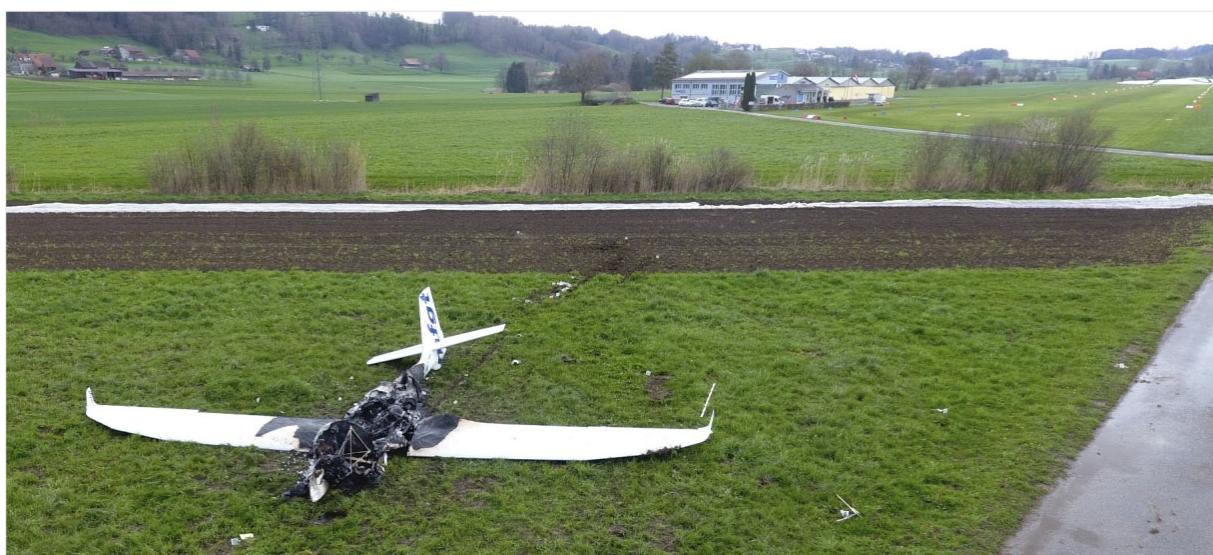
Das Flugzeug war weitgehend verbrannt (vgl. Abbildung 3). In den Flügeltanks fanden sich insgesamt noch 20 l Treibstoff. An der elektrischen Treibstoffpumpe im Motorraum war die Treibstoffzuleitung durch das Einknicken des Bugfahrwerks weggebrochen. Der Propeller wies Beschädigungen auf, die auf eine Leistungsabgabe des Motors schliessen liessen.

Abbildung 3: Wrack der HB-SGU und Flugplatzareal im Hintergrund mit nördlicher Blickrichtung (Drohnenaufnahme der Kantonspolizei Thurgau).
