Summarischer Bericht

Ort des schweren Vorfalls (Airprox)	Regionalflugplatz Bern-Belp (LSZB)		
Datum und Zeit	21. November 2016, 18:06 UTC		
Koordinaten	---	Höhe	rund 1700 ft über Meer
Flugsicherungsstelle	Platzverkehrsleitstelle Bern		
Luftraum	Klasse D		
Geringster Abstand der beiden Luftfahrzeuge	ca. 300 m horizontal		
Vorgeschriebene Mindeststaffelung	Keine		
Airprox-Kategorie	ICAO ¹ -Kategorie B		
Luftfahrzeug 1	AT-3 R100	HB-SRB	
Haupthalter	Alp-Aircraft GmbH, 3123 Belp		
Haupteigentümer	Alp-Aircraft GmbH, 3123 Belp		
Betriebsart	Schulung		
Flugregeln	Sichtflugregeln (<i>Visual Flight Rules – VFR</i>)		
Flugphase	Anflug		
Abflugort	Bern-Belp (LSZB)		
Bestimmungsort	Bern-Belp (LSZB)		
Besatzungsmitglieder	1		
Pilot	Schweizer Staatsangehöriger, Jahrgang 1978		
Ausweis	Privatpilotenlizenz für Flugzeuge (<i>Private Pilot Licence Aeroplane – PPL(A)</i>) nach der Europäischen Agentur für Flugsicherheit (<i>European Aviation Safety Agency – EASA</i>), ausgestellt durch das Bundesamt für Zivilluftfahrt (BAZL)

Vorgeschichte und Verlauf des schweren Vorfalls

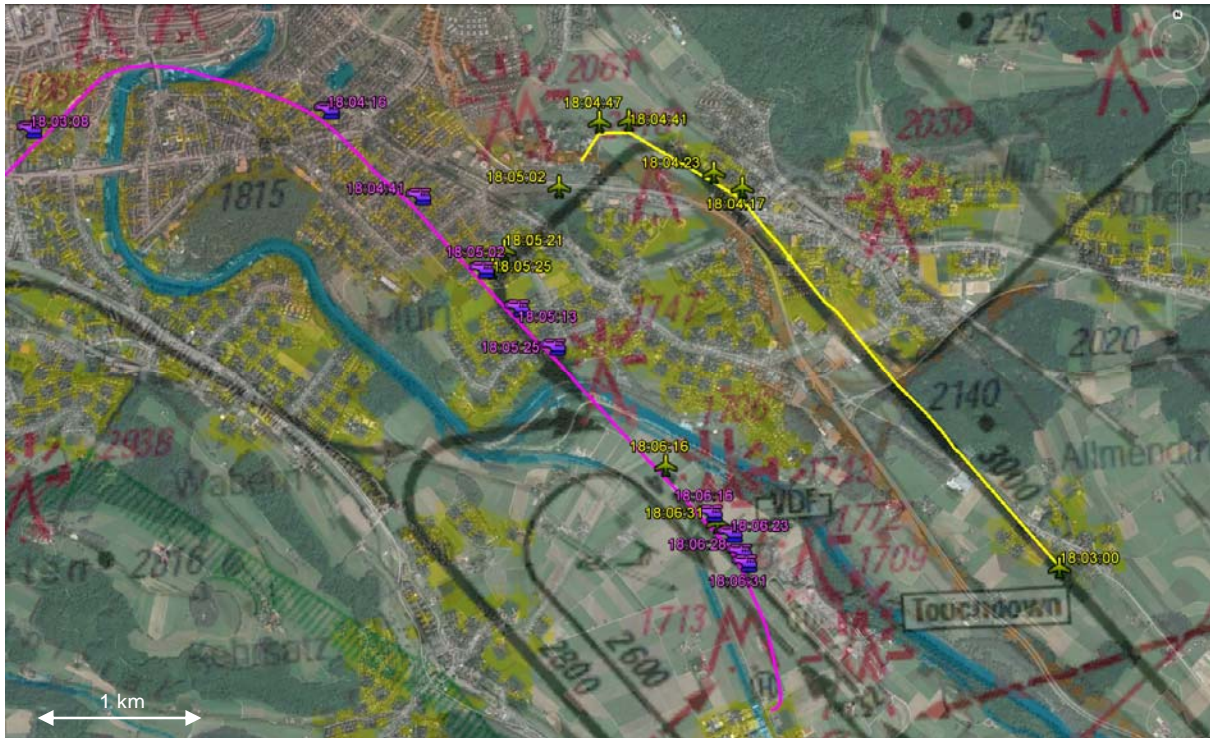
Um 18:00:58 UTC wies der Platzverkehrsleiter die Besatzung der HB-ZIE an, nach Überfliegen des Wegpunkts W1 direkt in den rechten Queranflug (*base*) der Piste 14 zu fliegen (vgl. Abbildung 1). Um 18:02:56 UTC meldete sich der Pilot der HB-SRB auf dem linken Gegenanflug (*left downwind*) für eine Landung mit Anhalten (*full stop landing*). Der Platzverkehrsleiter informierte um 18:03:00 UTC den Piloten der HB-SRB, dass er als Nummer 2 hinter einem Helikopter im langen Endanflug (*long final*) geplant sei und melden solle, wenn er den Helikopter in Sicht habe. Der Pilot der HB-SRB bestätigte dies mit den Worten „*Number two, Hotel Romeo Bravo*“.

Abbildung 1: Radar-Aufzeichnung des Flugzeuges HB-SRB (gelb) und GPS-Daten² des Helikopters HB-ZIE (pink) überlagert über die Platzrundegeometrie nach den Vorgaben der Sichtanflugkarte des Regionalflugplatzes Bern-Belp (LSZB) dargestellt in Google-Earth; die weiteren Positionen der HB-SRB entlang der Platzrundegeometrie (gelbe Punkte) wurden unter Annahme der typischen Anfluggeschwindigkeit von 65 Knoten extrapoliert, alle Zeiten sind in UTC angegeben. Luftfahrkarte (overlay) reproduziert mit Bewilligung des Bundesamtes für Landestopografie Swisstopo (JA150149).

Der Platzverkehrsleiter gab später an, beobachtet zu haben, wie die HB-SRB gemäss der normalen Voltengeometrie der Sichtanflugkarte von Bern-Belp (LSZB) in den linken Queranflug (*left base*) eindrehte (vgl. schwarze Linie in Abbildung 1). Nachdem er den Piloten der HB-SRB mehrere Male über die Verkehrssituation informiert habe, und dieser ihm Sichtkontakt zum Helikopter meldete und den Anflug als Nummer 2 bestätigte, lag der Entscheid für eine Landung auf der Piste 14 im Ermessen des Piloten der HB-SRB. Er wollte den Piloten mit einer

Trotz der beiden Anweisungen an den Piloten der HB-SRB, auf dem linken Gegenanflug (*left downwind*) weiterzufliegen, zeigt das Eindrehen in den Queranflug (*base*) gemäss den Vorgaben der Sichtanflugkarte (vgl. schwarz Linie in Abbildung 1), dass der Pilot die Anweisung des Platzverkehrsleiters offensichtlich nicht verstanden hatte. Mit der zweiten Anweisung um 18:04:38 UTC, „*Hotel Romeo Bravo, you are now passing the traffic, it should be on your left, at 9 o'clock position. Leave a good spacing behind. It is relatively slow moving*“, folgte der Platzverkehrsleiter wohl der guten Absicht, dem Piloten der HB-SRB einen Überblick über die Situation zu verschaffen. Allerdings verfehlte diese implizite Anweisung, auf dem Gegenanflug weiterzufliegen, ihre Wirkung und entsprach nicht einer leicht verständlichen Standardphraseologie.

Der Platzverkehrsleiter gab später an, beobachtet zu haben, wie die HB-SRB in den linken Queranflug (*left base*) der Piste 14 eindrehte (vgl. Abbildung 1). Trotz der Bestätigung der Besatzung der HB-ZIE, dass keine Landung auf der Piste, sondern ein direkter Weiterflug zur Basis Swiss Helicopter geplant sei, musste der Platzverkehrsleiter mit einer geringeren Geschwindigkeit des Helikopters in Pistennähe rechnen. Wie sich aus den gemittelten GPS-Daten ergibt, lag die GS der HB-ZIE im Endanflug bis zum Verlassen der Pistenachse auf Höhe des Rollhaltepunkts (*intersection*) Alpha zwischen 50 und 60 kt, also deutlich über der Translationsgeschwindigkeit. Auf Basis der angenommenen Anfluggeschwindigkeit der HB-SRB von 65 kt dürfte sich nach deren Eindrehen in den Endanflug (*final*) der Piste 14 der horizontale Abstand zwischen den beiden Luftfahrzeugen noch etwas verringert haben. Die auf dieser Annahme abgeschätzten Werte der Horizontaldistanz zum Zeitpunkt des Durchstartbefehls um 18:06:16 UTC und zum Zeitpunkt 18:06:31 UTC, als die HB-ZIE die Piste bereits um rund 50 Meter nach Süden verlassen hatte, belegen diese Tendenz.

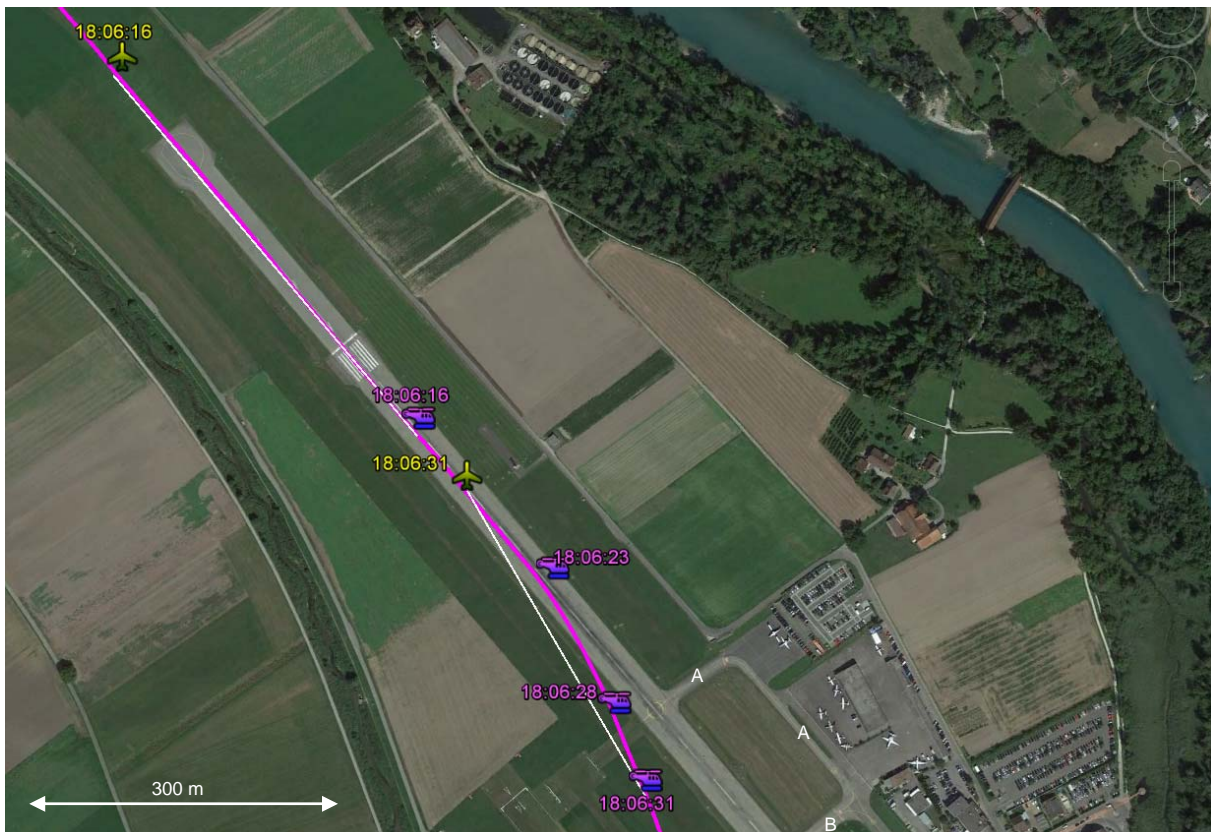
Abbildung 2: Flugweg der HB-ZIE (pink) sowie extrapolierte Positionen der HB-SRB (gelbe Punkte) im Endanflug auf Piste 14 in Bern-Belp (LSZB) mit den horizontalen Abständen (weiss) um 18:06:16 UTC und 18:06:31 UTC sowie den Rollwegen (*taxiways*) A und B (weiss), dargestellt in Google-Earth, alle Zeiten sind in UTC wiedergeben.

Eine knappe Minute später, um 18:06:16 UTC (vgl. Abbildung 2), befahl der Fluglehrer der HB-SRB, der sich zu diesem Zeitpunkt auf Höhe des Rollhaltepunkts (*intersection*) Alpha befand, dem Piloten der HB-SRB über ein Handfunkgerät auf der Towerfrequenz den Durchstart. Zu diesem Zeitpunkt befand sich die HB-SRB in der verlängerten Pistenachse in einer horizontalen Distanz von rund 400 m hinter der HB-ZIE, die einige Meter über der Piste langsam

Mit dem Durchstartbefehl des Fluglehrers um 18:06:16 UTC an den Piloten der HB-SRB, die sich zu diesem Zeitpunkt auf der Pistenachse rund 400 m hinter der HB-ZIE befand, wurde ein klarer Entscheid getroffen, der zur Entschärfung der Situation führte.
