Untersuchungsbericht

Art des Ereignisses: Unfall

Datum: 19.07.2017

Muster: Jodel D11-2

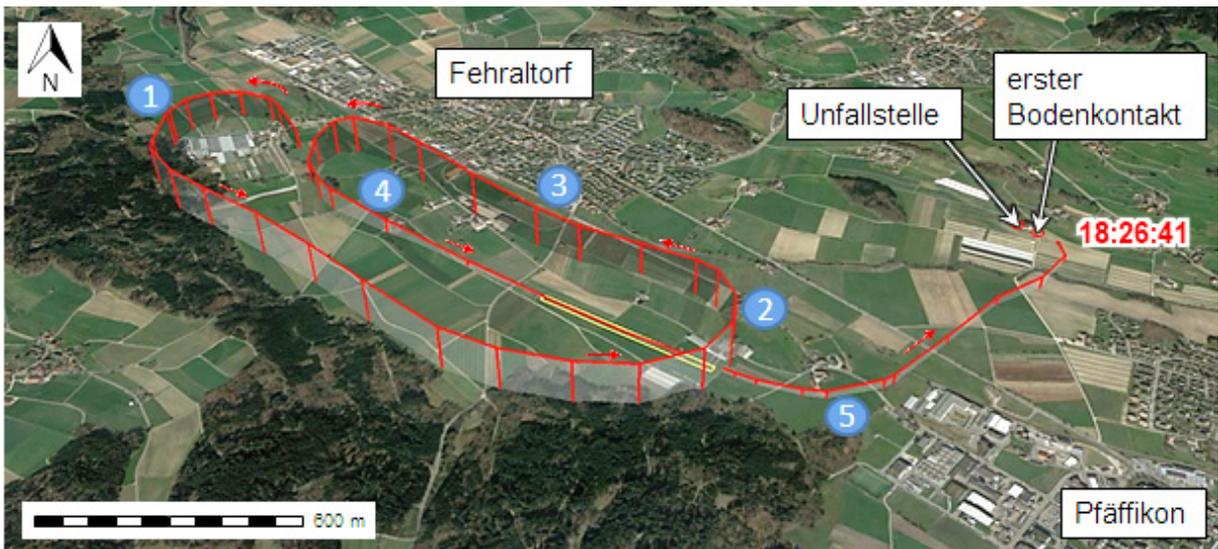
Der Start auf der Piste 30 sei erneut problemlos verlaufen. Beim Erreichen von ca. 2 000 ft AMSL und Eindrehen nach links in den Querabflug (Abb. 1, Punkt 1) hätten schlagartig Turbulenzen das Flugzeug erfasst. Die Turbulenzen seien derart stark gewesen, dass der Flugschüler die Steuerung des Flugzeuges an den Fluglehrer übergeben habe. Dieser sei dann zuerst über den Flugplatz geflogen (Abb. 1, Punkt 2) und habe am Windsack gesehen, dass nun Südostwind herrschte. Daher habe er entschieden, eine verkürzte Platzrunde mit Anflug auf die Piste 12 einzuleiten. Seine Absicht sei es gewesen, so schnell wie möglich wieder zu landen. Die

Im Endanflug zur Piste 12 (Abb. 1, Punkt 4) habe die angezeigte Fluggeschwindigkeit aufgrund der heftigen Windböen zwischen 85 km/h und 150 km/h stark variiert. Über dem Pistenanfang habe der Fluglehrer erkannt, dass die Landung lang und auf der verbleibenden Piste nicht mehr möglich sein werde. Als sich das Flugzeug im Bereich der Pistenmitte immer noch in der Luft befand, habe er das Durchstartmanöver eingeleitet. Nach den Angaben des Fluglehrers gab der Motor dabei volle Leistung ab. Er habe angestrebt, das Flugzeug mit einer angezeigten Geschwindigkeit von 80 km/h zu steuern, um keinen Strömungsabriss zu riskieren.

Der Platzrunde der Piste 12 folgend drehte der Fluglehrer das Flugzeug in einer Flughöhe von ca. 60 ft über Grund nach links in den Querabflug (Abb. 1, Punkt 5).

Abb. 1: Flugweg laut GPS-Aufzeichnung vom letzten Start auf der Piste 30 bis unmittelbar vor dem Aufschlag des Flugzeuges am Boden.
Quelle: Google Earth™, Bearbeitung BFU

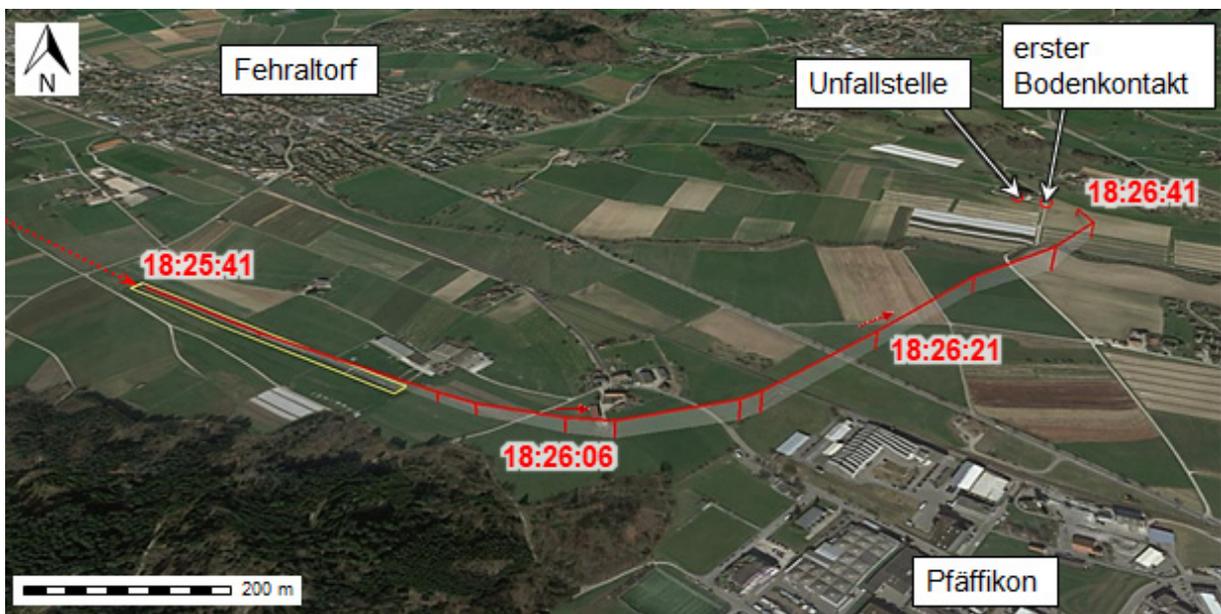
Nach dem Durchstarten, im Abflug bis zum Unfall, wurden der Flugweg (Abb. 9), die Geschwindigkeiten über Grund und die Flughöhen über MSL (Abb. 10) aufgezeichnet:

Abb.9: GPS-Flugwegdaten nach dem Durchstarten bis zum Unfall

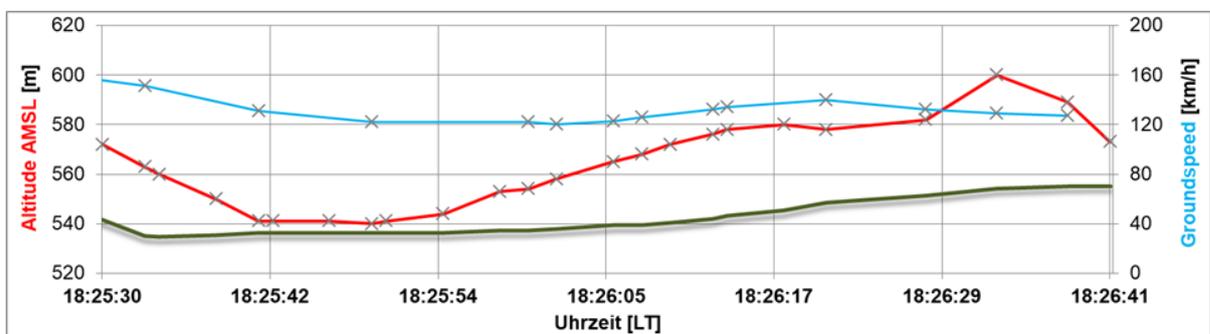
Abb. 10: GPS-Daten der Flughöhe über MSL und Geschwindigkeit über Grund nach dem Durchstarten bis zum Unfall

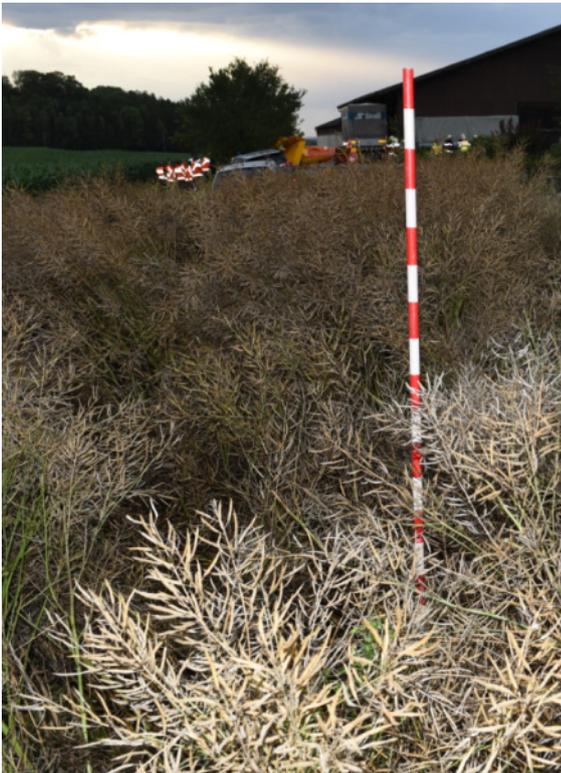
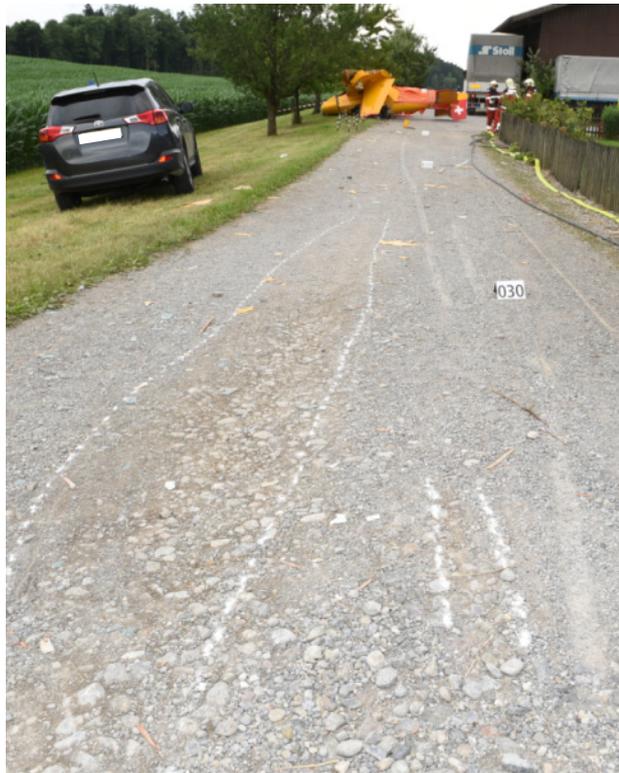
Die Rumpfnase zeigte etwa in Richtung 215°. Die ersten Kontaktpuren befanden sich östlich in einem Rapsfeld. Diese konnten der linken Tragfläche zugeordnet werden. Hier lag auch das Schutzglas des Positions- und Strobelights des linken Tragflächenendes. Aufschlagspuren des Triebwerks befanden sich ca. 35 m vor dem Wrack auf einer befestigten Straße. Entlang der Zufahrt des Gehöfts waren Rutschspuren bis zur Endlage des Wracks zu sehen.

Abb. 11 u. 12: Spuren im Rapsfeld und auf der Zufahrtsstraße in Richtung Wrack

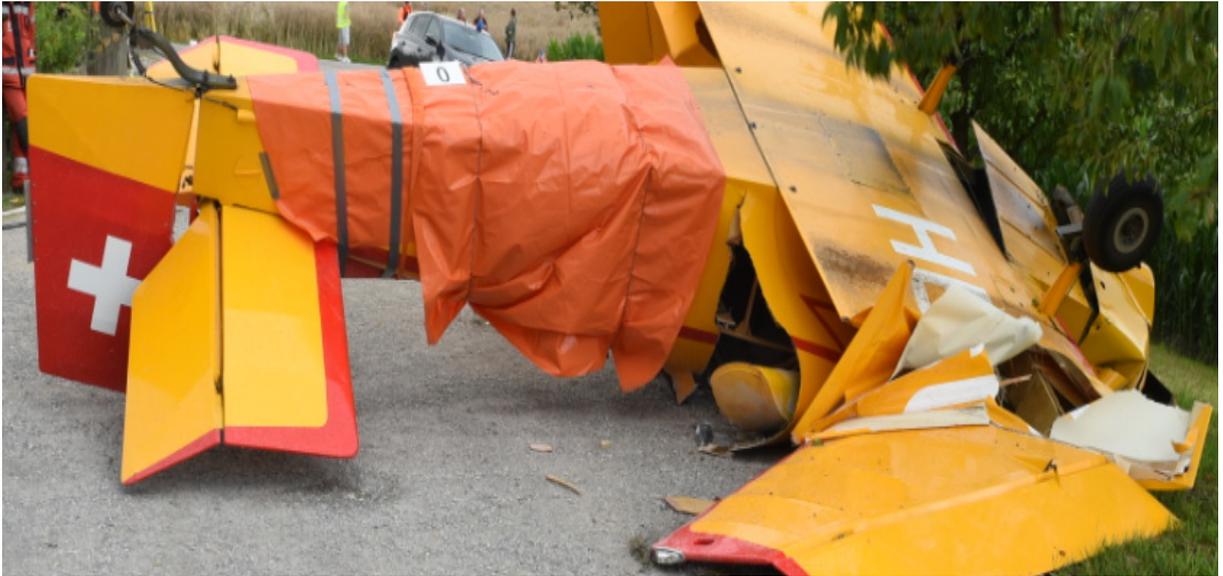
Abb. 13: Ansicht entgegen der Aufschlagsrichtung

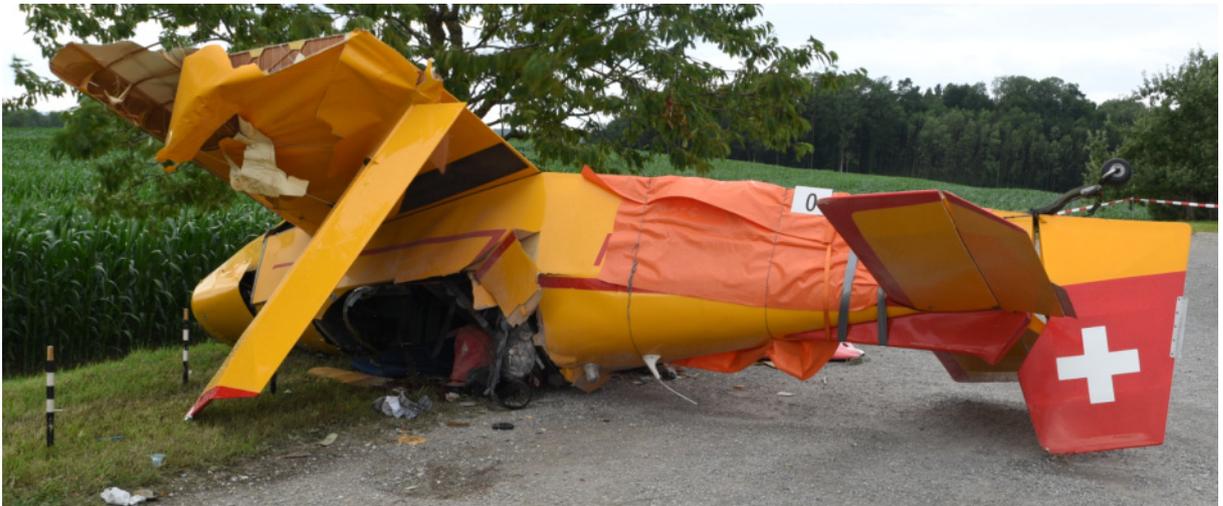
Der Motor einschließlich Träger war abgerissen und leicht zur Seite versetzt. Die Propellerblätter waren abgeschlagen. Die Kabinenverglasung war zerstört und der Rumpffcockpitbereich beschädigt. Der Zusatztank war aus dem Rumpfrücken gebrochen und lag neben dem Rumpf. Beide Tragflächenenden waren im Bereich des Knicks abgebrochen. Das Seitenruder war am oberen Scharnier abgerissen. Das Hauptfahrwerk sowie das Spornrad waren unbeschädigt.

Abb. 14: Überblick der Beschädigungen am Flugzeug
