## Summarischer Bericht

| Art des schweren Vorfalls | Fastkollision | | |
| Luftfahrzeug 1 | Pelikan U4M | HB-TBX | |

| <b>Luftfahrzeug 2</b> | Gleitschirm Skywalk Arak | | 29039 |

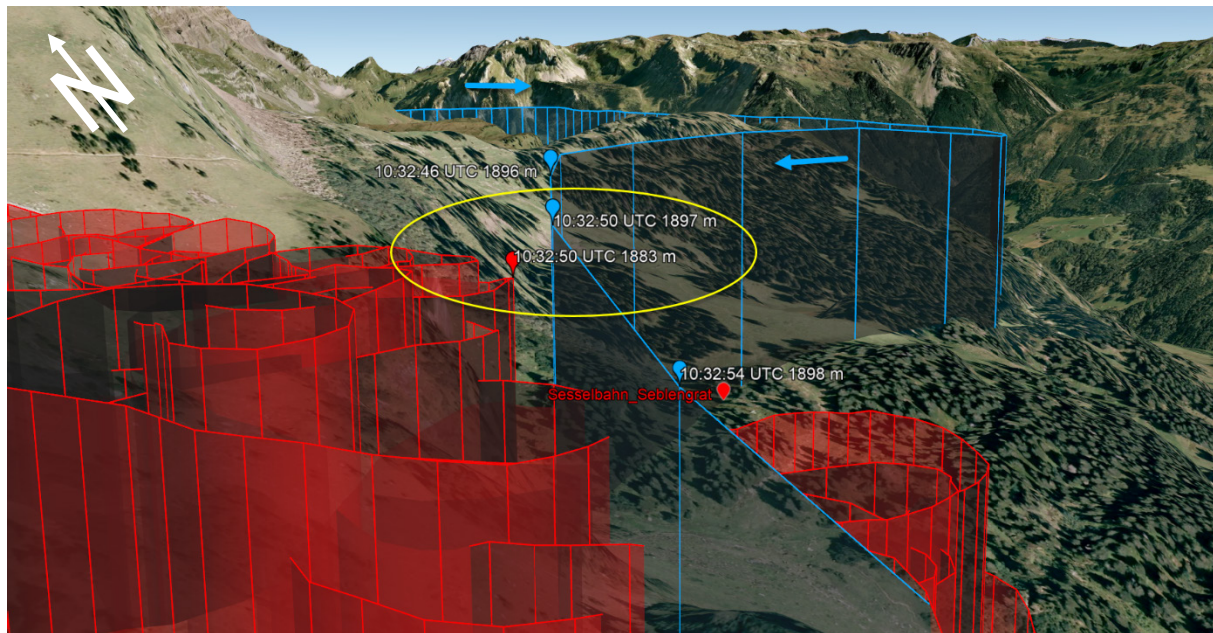
Nachdem die HB-TBX um 11:32 Uhr der Ostflanke des Chnüggrats bzw. Seebengratts in einer Höhe von rund 6200 ft AMSL gefolgt war, tauchte nach Angaben des Piloten rund eine Minute später, in seinem Sichtfeld rechts unter der Motorhaube, plötzlich ein Gleitschirm auf. Die HB-TBX befand sich zu diesem Zeitpunkt auf südlichem Steuerkurs und näherte sich der Ortschaft Braunwald (GL). Er habe umgehend ein Ausweichmanöver nach links ausgeführt und den Gleitschirm umflogen. Dabei sei vom Flarm eine akustische Warnung ausgegeben worden. Das Motorflugzeug und der Gleitschirm näherten sich um 11:32:50 Uhr in einer Höhe von 1890 m/M (entsprechend 6200 ft AMSL) in der Vertikalen bis auf rund 6 m an, bei einer horizontalen Distanz von rund 17 m (vgl. Abbildung 1 auf der Folgeseite). Aus den Aufzeichnungen des Flugverlaufs ist kein Ausweichmanöver erkennbar.

**Abbildung 1:** Flugwegaufzeichnung des Motorflugzeuges HB-TBX (blau) sowie des Gleitschirms Skywalk Arak (rot) mit dem Punkt der nächsten Annäherung (*Closest Point of Approach* – CPA) um 10:32:50 Uhr (gelbe Ellipse) auf einer Höhe von rund 1890 m/M mit dem Geländegrat Seblengrat bzw. Chnüggrat im Hintergrund, dargestellt in GoogleEarth.

In den Flarm-Aufzeichnungen werden keine Alarmereignisse aufgezeichnet, lediglich der Kontakt mit anderen Luftfahrtteilnehmern wird verschlüsselt hinterlegt. Unmittelbar vor dem Zeitpunkt des CPA (vgl. Abbildung 1) waren solche verschlüsselten Aufzeichnungen gehäuft vorhanden, die auf weitere Luftfahrzeuge hindeuten.

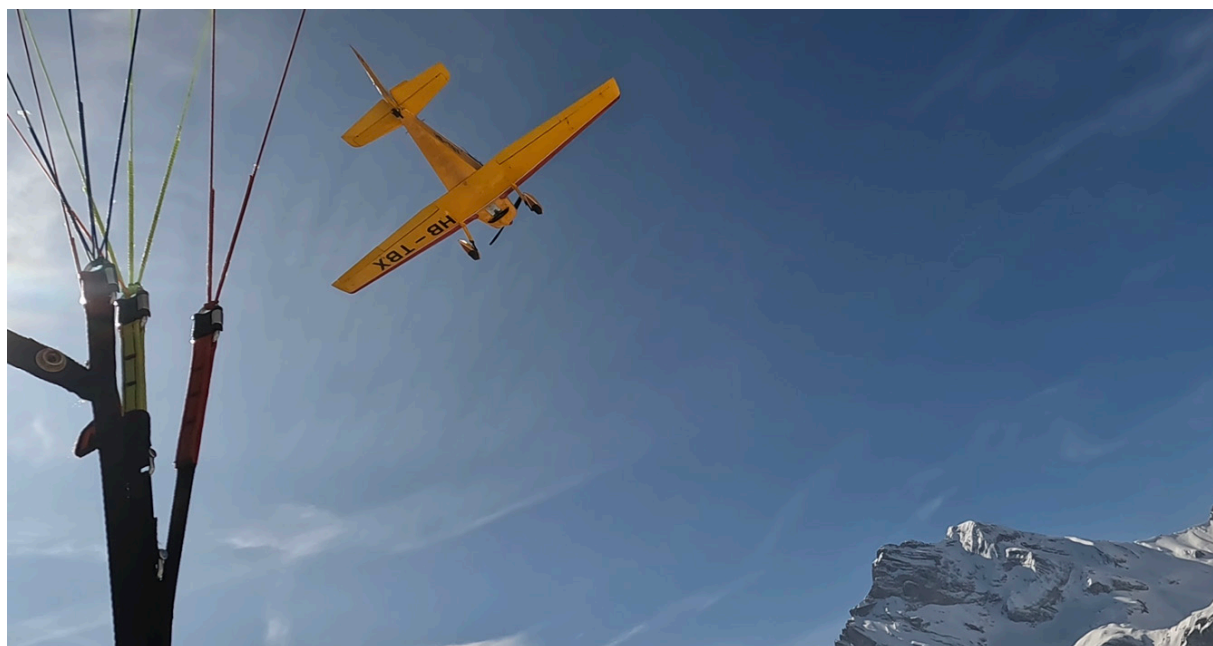
Anhand der Auswertung des Filmes der Helmkamera des Gleitschirmpiloten liess sich vermuten, dass der Gleitschirmpilot vom sich annähernden Motorflugzeug abgewandt war (vgl. Abbildung 2).

**Abbildung 2:** Überflug der HB-TBX in einer vertikalen Distanz von rund 6 Metern, aufgezeichnet durch die Helmkamera des Gleitschirmpiloten unmittelbar nach dem Punkt der nächsten Annäherung.

Aufgrund der Starthöhe des Gleitschirmes in 1900 m/M, was ungefähr der Überflughöhe der HB-TBX über den Seeblengrat entsprach, war die Luftraumüberwachung nach unten an Bord des Tiefdeckers erschwert; ebenfalls war die Sicht des Gleitschirmpiloten direkt oberhalb aufgrund des Schirms entsprechend eingeschränkt. Es ist davon auszugehen, dass der Gleitschirm im Sichtfeld des Piloten durch die Motorhaube für längere Zeit verdeckt gewesen war, als sich die HB-TBX von Norden her der Ortschaft Braunwald (GL) näherte. Mit Blick auf den kurvenreichen Flugweg des Gleitschirms kann eine stehende Peilung kurz vor dem Punkt der nächsten Annäherung (*Closest Point of Approach* – CPA) im vorliegenden Fall ausgeschlossen werden (vgl. Abbildung 1). Als der Pilot der HB-TBX den Gleitschirm erblickte, war es für ein Ausweismanöver zu spät, und die HB-TBX überflog den Gleitschirm in wenigen Metern (vgl. Abbildung 2). Die akustische Warnung, wie sie vom Piloten wahrgenommen worden sei, kann nur einem Luftfahrzeug und nicht einem Hindernis gegolten haben, da eine dafür notwendige Hindernisdatenbank im Flarm nicht installiert war. Es ist denkbar, dass es sich bei den verschlüsselten Aufzeichnungen unmittelbar vor dem CAP um den Gleitschirm Skywalk Arak gehandelt haben könnte.

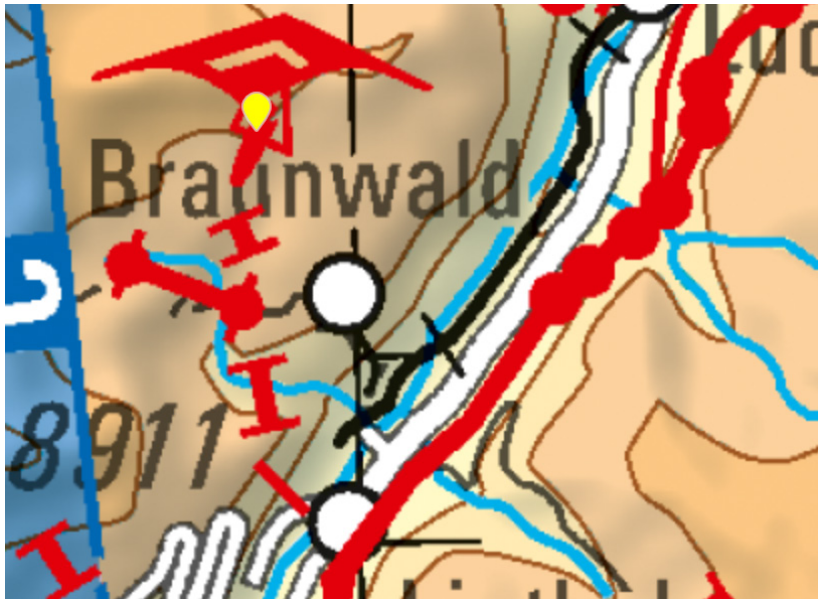
Die Bergstation Gumen ist ein viel benutzter Startplatz von Hängegleitern sowie von in Brauwald ansässigen Gleitschirmschulen, weshalb das hohe Aufkommen von Hängegleitern oder Gleitschirmen mit einem roten Drachen auf der Luftfahrkarte der Schweiz entsprechend vermerkt ist (vgl. Abbildung 3 auf der Folgeseite).

**Abbildung 3:** Darstellung auf der Schweizer Luftfahrtkarte des Fluggebietes mit hohem Aufkommen von Hängegleitern oder Gleitschirmen (roter Drachen) bei der Bergstation Gumen (gelbe Boje) in 1900 m/M, Quelle der Basiskarte: Bundesamt für Landestopografie.

Zur Vermeidung von gefährlichen Annäherungen ist ein Pilot gut beraten, Gebiete mit hohem Aufkommen von Hängegleitern oder Gleitschirmen bei Möglichkeit grossräumig zu umfliegen.

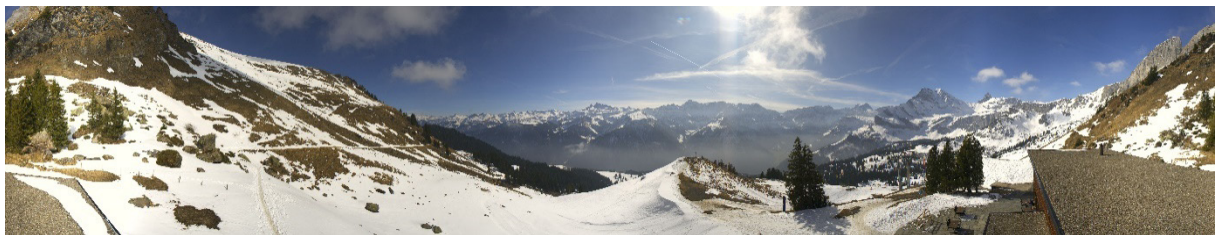
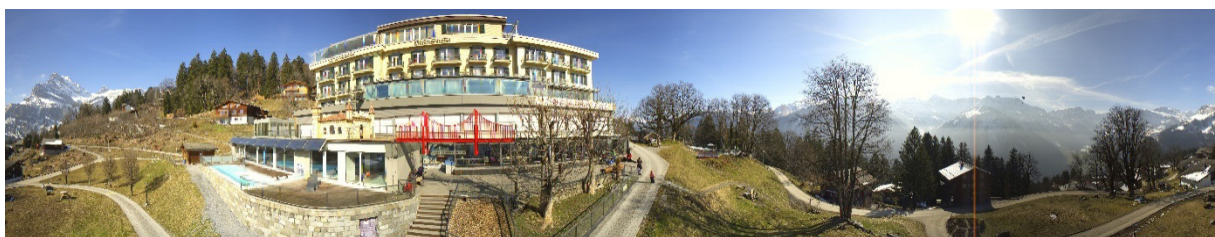
**Abbildungen 4:** 360° Webcam-Aufnahmen oberhalb Braunwald (Gumen) und unterhalb (Märchenhotel) um 11:20 Uhr.

Gemäss den vorliegenden meteorologischen Angaben herrschte schönes und trockenes Wetter mit guter Sicht auf der Höhe des Vorfalles in 1890 m/M, mit leichtem Dunst im Tal. Das Wetter hatte somit keinen Einfluss auf die Entstehung der gefährlichen Annäherung.
