Abschlussbericht Nr. 2433 der Schweizerischen Sicherheitsuntersuchungsstelle SUST

über den Unfall des Flugzeuges
PAC 750XL, HB-TCP,

vom 18. Februar 2024

Flugplatz Grenchen (SO)

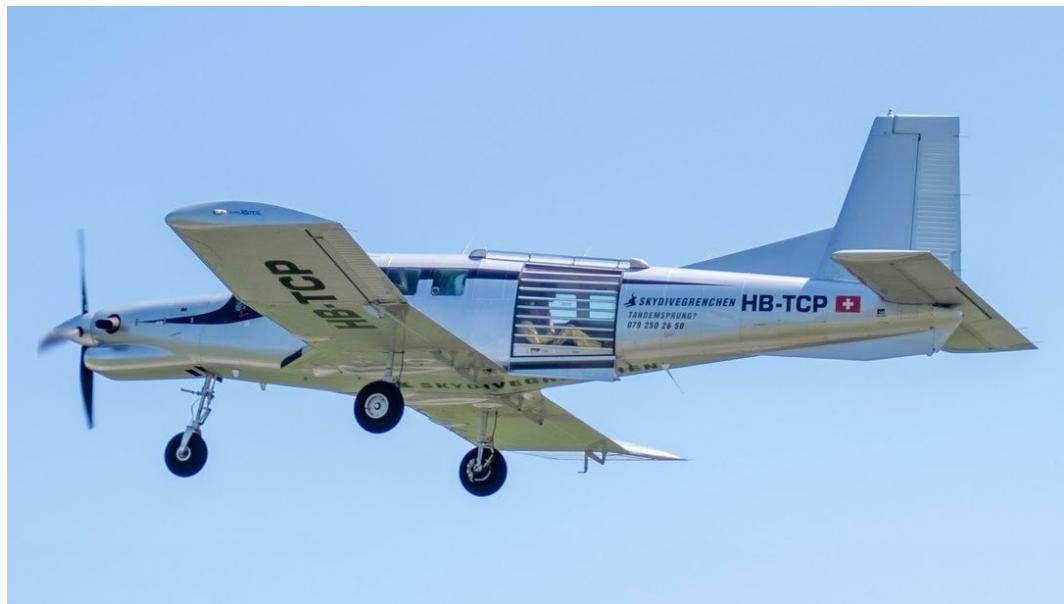
Die Fallschirmspringer verließen das Flugzeug in Gruppen über das Tor auf der linken Flugzeugseite (vgl. Abbildung 1). Nachdem die ersten neun Fallschirmspringer das Flugzeug verlassen hatten, begaben sich die letzten zwei noch im Flugzeug verbliebenen Fallschirmspringer zum offenen Tor des Flugzeuges, um gemeinsam abzuspringen. Zuvor waren sie an diesem Tag bereits zweimal gemeinsam abgesprungen.

Bei der HB-TCP handelte es sich um ein 2011 gebautes, einmotoriges Turbopropflugzeug des Musters PAC 750XL, das ursprünglich für das Absetzen von Fallschirmspringern konzipiert wurde. Dieses Muster verfügt auf beiden Seiten des Cockpits über Türen, die den Piloten zum Ein- und Aussteigen resp. als Notausgang dienen. Zum Absetzen von Fallschirmspringern verfügte die HB-TCP zusätzlich über ein linksseitiges Roll-Tor (vgl. Abbildung 1).

Abbildung 1: Aufnahme der HB-TCP, die das zwischen Flügel und Leitwerk befindliche Tor zum Absetzen von Fallschirmspringern in geschlossenem Zustand zeigt. Über dem Tor ist ein Handlauf zu erkennen, darunter ein Trittbrett (Foto: Skydive Grenchen).

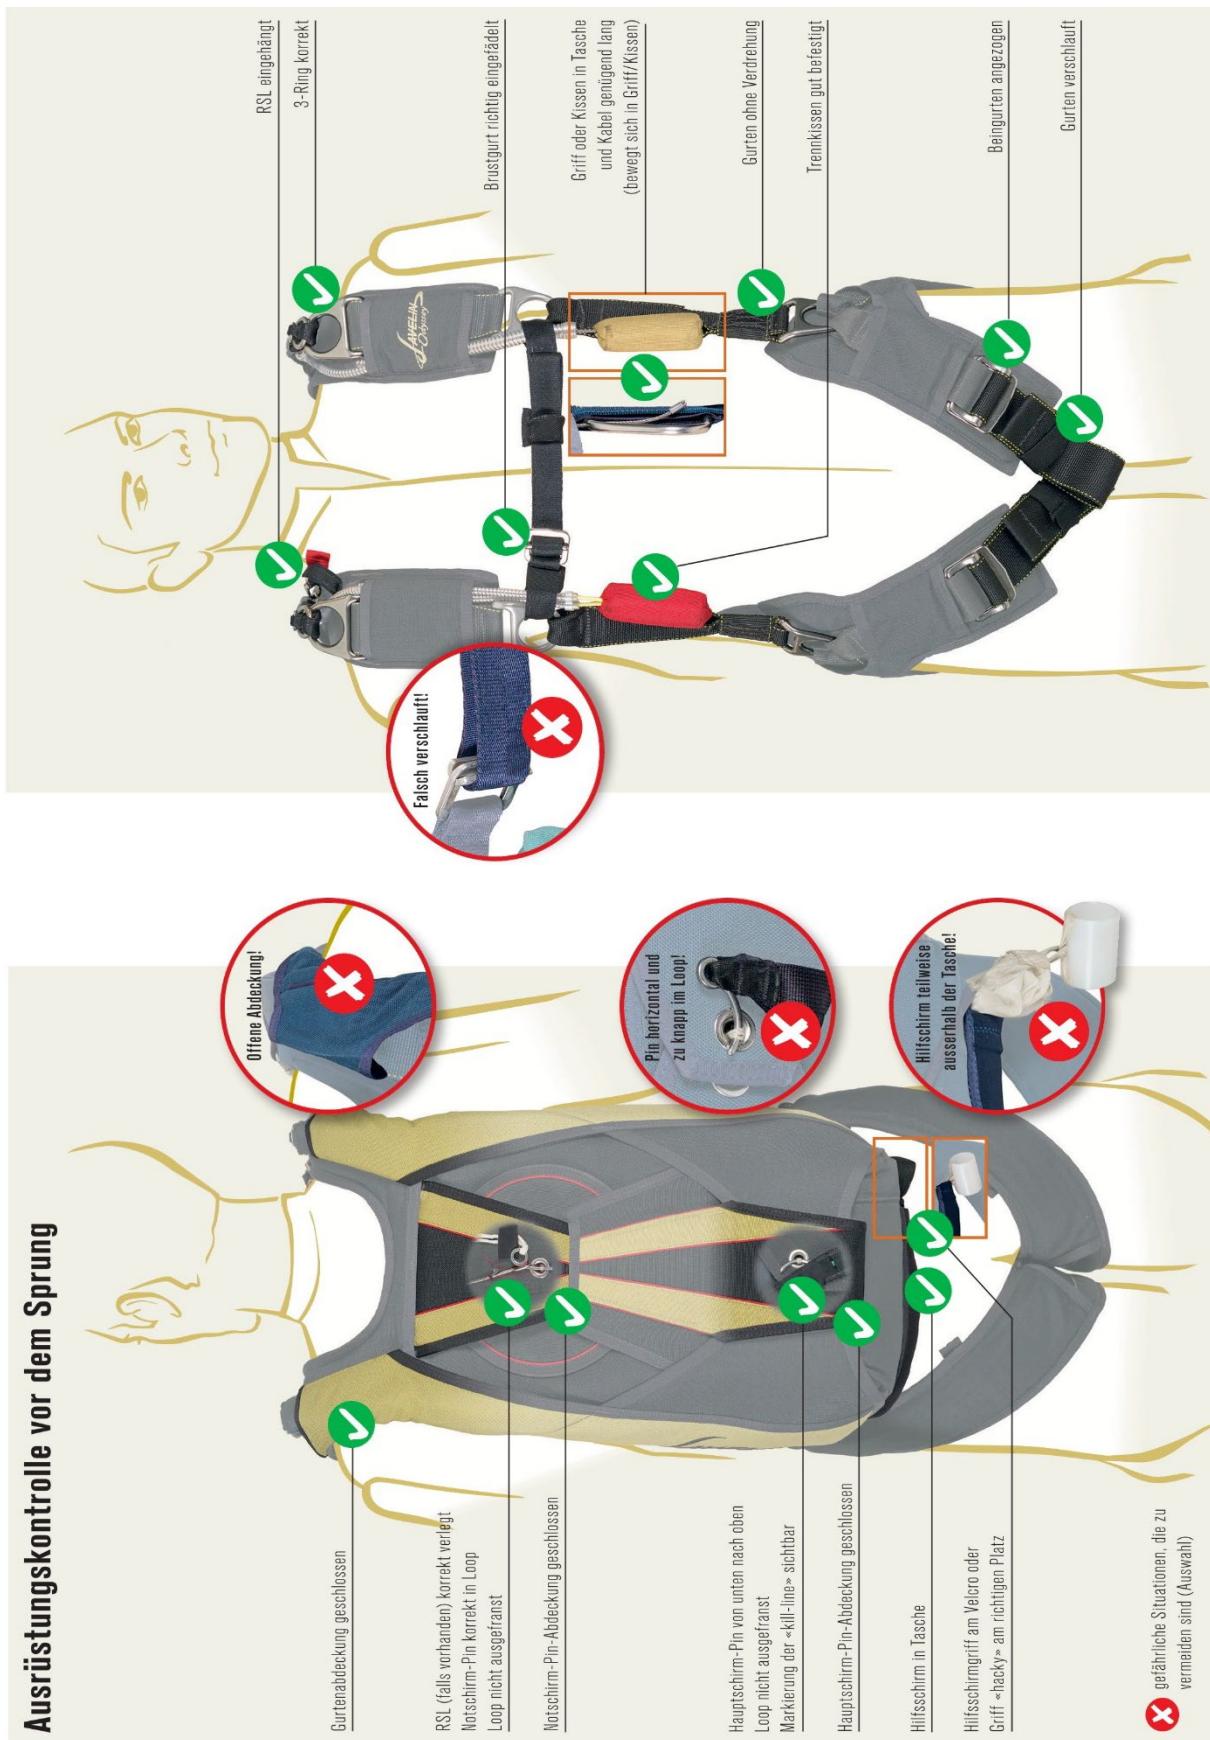
Anlage 1:

Das Gurtzeug des Musters *Mirage G4*⁴ befand sich in vorschriftsgemäss gewartetem Zustand. Es wies Beschädigungen auf, die dem Unfallgeschehen zuzuordnen waren. Das Gurtzeug (*harness/container*) beinhaltet die Gurten und die Verpackung des Haupt- und Notschirms (vgl. Anlage 1).

Der genaue Hergang der Notschirmauslösung liess sich weder in technischer noch betrieblicher Hinsicht ermitteln. Mit Blick auf vergleichbare Fälle lässt sich indes festhalten, dass Veränderungen an Gurtzeugen von Fallschirmspringern, insbesondere durch Bewegungen der Fallschirmspringer in der Flugzeugkabine, keine Seltenheit sind und der Kontrolle der Ausrüstung vor dem Absprung deshalb eine hohe Bedeutung zukommt (vgl. Kapitel 1.18.2 bzw. Anlage 1).

Abbildung 2: Darstellung aus dem «Fallschirmhandbuch» von Swiss Skydive (vgl. Fussnote 11).
