Summarischer Bericht

Ort	Flugplatz Grenchen (LSZG)	
Koordinaten	224 015 / 595 449 (Swiss Grid 1903) N 47° 10' 01.5" / E 007° 22' 43" (WGS ¹ 84)	Höhe 2950 ft AMSL ²
Datum und Zeit	18. Juli 2020, 12:47 UTC (LT ³ = UTC ⁴ + 2 h)	
Art des schweren Vorfalles	Airprox	
Flugsicherungsstelle	Platzverkehrsleitstelle Grenchen	
Luftraum	Delta	
Geringster Abstand der beiden Luftfahrzeuge	0.1 NM horizontal, rund 100 ft vertikal	
Vorgeschriebene Mindeststaffelung	Keine, Verkehrsinformation obligatorisch	
Airprox-Kategorie	ICAO ⁵ -Kategorie A	
Luftfahrzeug 1	Pacific Aerospace LTD, 750XL HB-TCP	
Halter	Verein Skydive Grenchen, Flugplatz, 2540 Grenchen	
Eigentümer	Verein Skydive Grenchen, Flugplatz, 2540 Grenchen	
Relevante Ausrüstung	Transponder, Kollisionswarngerät PowerFlarm	
Betriebsart	Privat	
Flugregeln	Sichtflugregeln (<i>Visual Flight Rules</i> – VFR)	
Startort	Flugplatz Grenchen (LSZG)	
Zielort	Flugplatz Grenchen (LSZG)	
Flugphase	Anflug

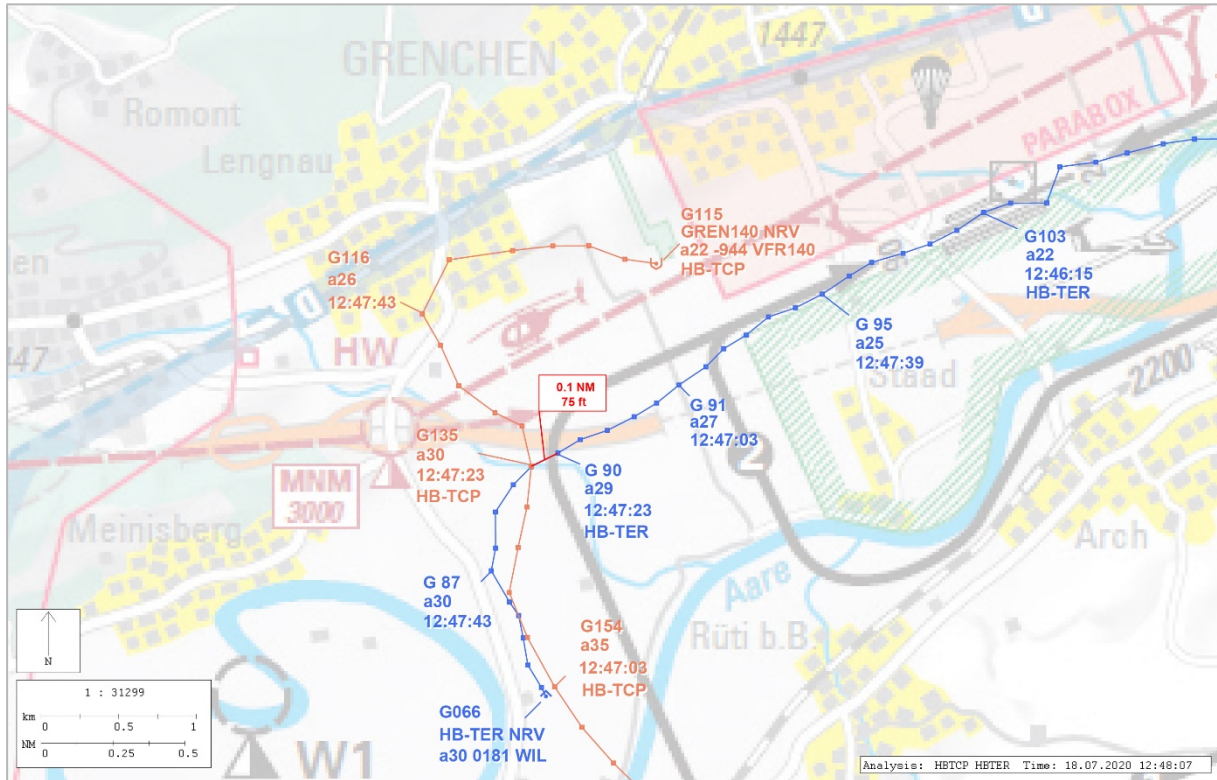
Abbildung 1: Annäherung der HB-TCP (orange) und der HB-TER (blau) westlich des Flugplatzes Grenchen (LSZG) basierend auf den aufgezeichneten Radardaten unter Angabe der Flughöhe in Hekt Fuss (ft) QNH⁹ sowie der Geschwindigkeit über Boden (GS) in Knoten. Nördlich des Flugplatzes ist ein lokal begrenzter Luftraum zum Schutz des Fallschirmsprungbetriebs («Parabox») als rotes Viereck eingezeichnet, Quelle der Basiskarte: Bundesamt für Landestopografie.

An Bord der HB-TER wurde durch das Kollisionswarngerät Flarm sowie das Verkehrshinweisensystem (*Traffic Advisory System – TAS*) eine Warnung ausgegeben. Die Besatzung erblickte rund 1.5 NM nach dem Überfliegen der Piste auf ihrer 10-Uhr-Position die leicht höher fliegende HB-TCP. Der Pilot der HB-TCP wurde durch sein Kollisionswarngerät PowerFlarm auf die HB-TER aufmerksam, die sich auf seiner 2-bis-3-Uhr-Position in einer Ausweichbewegung nach links befand. Beide Piloten führten ein Ausweichmanöver durch. Die beiden Flugzeuge näherten sich um 12:47:23 UTC bis auf eine Distanz von rund 0.1 NM horizontal und rund 100 ft vertikal (vgl. Abbildung 1).

Der schwere Vorfall, bei dem sich ein im Fehlanflugverfahren der Piste 24 befindliches Motorflugzeug und ein auf die Gegenrichtung anfliegender Fallschirmabsetzflugzeug gefährlich nahkamen, ist darauf zurückzuführen, dass der Platzverkehrsleiter das anfliegende Flugzeug vergessen hatte und in der Folge keine Verkehrsinformationen erteilte.

Zur Bewirtschaftung der «Parabox», die ein erhöhtes Situationsbewusstsein und ein erhebliches Mass an mentaler Kapazität seitens des Platzverkehrsleiters erfordert, wurde von Skyguide am 22. September 2021 ein standardisiertes Verfahren eingeführt, wonach eine visuelle Erinnerung an die aktivierte «Parabox» die Führung des Platzverkehrs, insbesondere bei Übergabe- und Schulungssituationen, verbessern soll.
