## Einstellung der Untersuchung

**Ort, Datum und Zeit:** Flugplatz Speck-Fehrlitorf (LSZK), 21. Januar 2024, 14:20 Uhr

**Immatrikulation:** HB-TDA

**Muster:** Cessna Aircraft Company, C172S «Skyhawk SP»

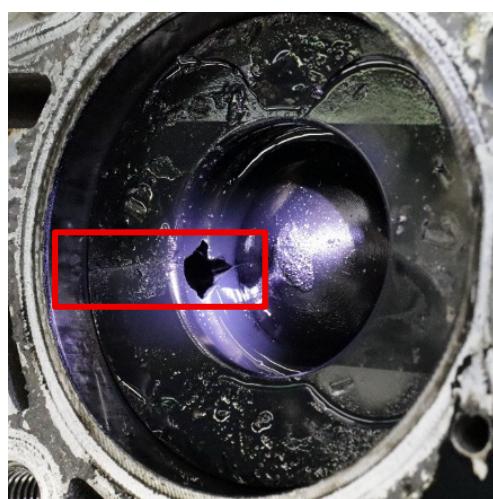
Der Motor wurde beim Motorenhersteller zerlegt. Dabei wurde bei den Kolben #2, #3 und #4 jeweils ein Riss vom Kolbenboden bis zum Muldenradius festgestellt (vgl. Abbildung 1 und Abbildung 2). Am Kolben #4 lag im Bereich der Mulde zusätzlich ein Durchbrand vor. Der Riss am Kolben #2 hatte noch nicht die Ausprägung von Kolben #3 erreicht. Am Kolben #1 war mittels Mikroskopie kein Riss feststellbar.

Abbildung 1: Kolben #4 mit Riss und Durchbrand im Bereich der Mulde (rot eingerahmt).

Aufgrund der Untersuchungs- und Testergebnissen geht der Motorenhersteller davon aus, dass die Ursache in einer Kombination aus einem unzweckmässigen Motorbetrieb, insbesondere einer unzureichenden Warmlaufphase, und einem gewissen Zylinderverschleiss liege.

Um künftige Verformungen der Zylinderbohrungen zu verhindern, wurde der Produktionsprozess optimiert und im Juli 2024 für alle Motoren der CD1XX-Serie umgesetzt. Weiter erhielten Flugzeuge mit einem Motor des Musters TAE-125-02-114 (CD 155) bereits ein Software-Update, bei dem die Einspritzparameter in den Übergangsphasen vom Leerlauf bis zur Volllast angepasst wurden. Der Motorenhersteller arbeitet daran, weitere Änderungen am Motor, insbesondere am Kolben umzusetzen, um die Empfindlichkeit bezüglich der Kohlenstoffablagerungen sowie die Spitzentemperatur der Kolben zu verringern.

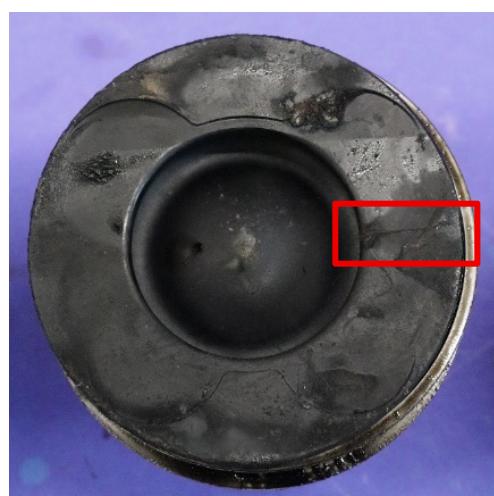
Abbildung 2: Kolben #2 mit Riss (rot eingerahmt).
