Rapport Sommaire

Aéronef	Cessna 172 S	HB-TLZ
Exploitant	Groupe de Vol à Moteur de Porrentruy, CP 83, 2900 Porrentruy 2	
Propriétaire	Groupe de Vol à Moteur de Porrentruy, CP 83, 2900 Porrentruy 2	
Pilote	Citoyen suisse, né en 1971	
Licence	licence de pilote privé d'avions (<i>Private Pilot Licence Aeroplane – PPL(A)</i>) selon l'agence européenne de la sécurité aérienne (<i>European Union Aviation Safety Agency – EASA</i>), établie par l'Office fédéral de l'aviation civile (OFAC)	
Heures de vol	total 300:31 h au cours des 90 derniers jours 3:05 h	
	sur le type en cause 30:20 h au cours des 90 derniers jours 3:05 h	
Lieu	Aérodrome de Lausanne-La Blécherette (LSGL)	
Cordonnées	---	Altitude --- m/M
Date et heure	22 mai 2020, 15 h 00 LT (LT ¹ = UTC ² + 2 h)	
Type d'exploitation	Privé	
Règles de vol	Règles de vol à vue (<i>Visual Flight Rules – VFR</i>)	
Lieu de départ	Bressaucourt (LSZQ)	
Destination	Lausanne-La Blécherette (LSGL)

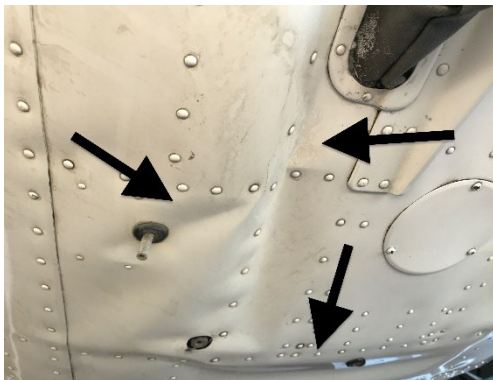
Figure 1 : déformations du fuselage

L'accident est dû à un arrondi inadéquat entraînant des rebonds avec de fortes sollicitations sur le train avant qui ont engendré des déformations structurelles du fuselage.

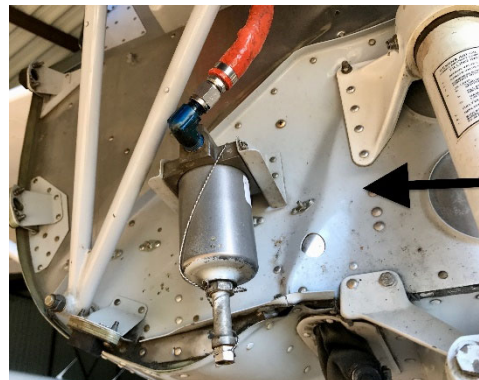
Figure 2 : déformations de la cloison pare-feu

La sensation de frottement ressenti par le pilote dans la commande de profondeur lors de la remise des gaz due aux déformations de la cellule, principalement au niveau de la paroi pare-feu, aurait dû alerter le pilote qui s'est contenté d'un simple contrôle visuel après l'atterrissage.

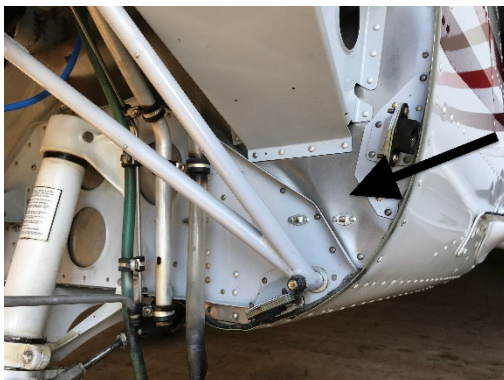
Figure 3 : déformations de la cloison pare-feu.

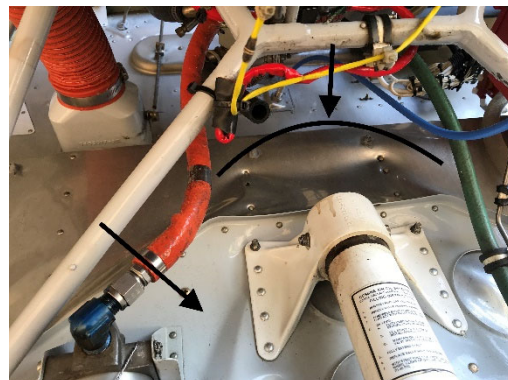
Figure 4 : déformations de la cloison pare-feu

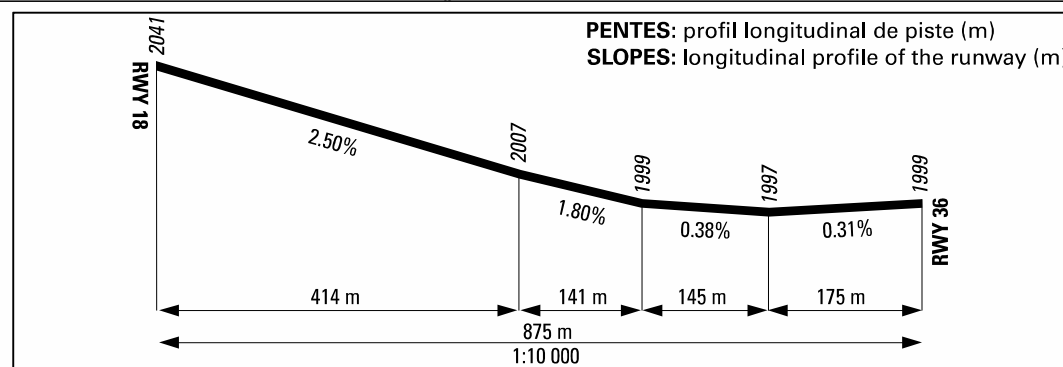
Figure 5 : Profil de la piste 18 avec une pente de 2.50 % sur les premiers 414 m

Le pilote n'avait plus effectué d'atterrissage à Lausanne-La Blécherette depuis plus d'une année et a vraisemblablement été surpris par la piste descendante lors de l'arrondi qui a provoqué trois rebonds au cours desquels le train avant a été fortement sollicité.
