Summarischer Bericht

Luftfahrzeug	Gyroflug SC 01B-160	HB-UCV		
Halter	Haltergemeinschaft Speed Canard, Oberdorfstrasse 4, 3855 Brienz/BE			
Eigentümer	Haltergemeinschaft Speed Canard, Oberdorfstrasse 4, 3855 Brienz/BE			
Pilot	Schweizer Staatsangehöriger, Jahrgang 1957			
Ausweis	Privatpilotenlizenz für Flugzeuge (<i>private pilot licence aeroplane</i> – PPL(A)) nach der Europäischen Agentur für Flugsicherheit (<i>European Aviation Safety Agency</i> – EASA), ausgestellt durch das Bundesamt für Zivilluftfahrt (BAZL)			
Flugstunden	insgesamt	785 h	während der letzten 90 Tage	5 h
	auf dem Vorfallmuster	220 h	während der letzten 90 Tage	5 h
Ort	Regionalflugplatz Bern-Belp (LSZB)			
Koordinaten	---	Höhe	---	
Datum und Zeit	27. August 2016, 10:02 Uhr (LT = UTC + 2 h) Alle Angaben in diesem Bericht in Lokalzeit			
Betriebsart	Privat			
Flugregeln	Sichtflugregeln (<i>visual flight rules</i> – VFR)			
Flugphase	Landung			
Vorfallart	Überrollen der Pisten (<i>runway excursion</i>)

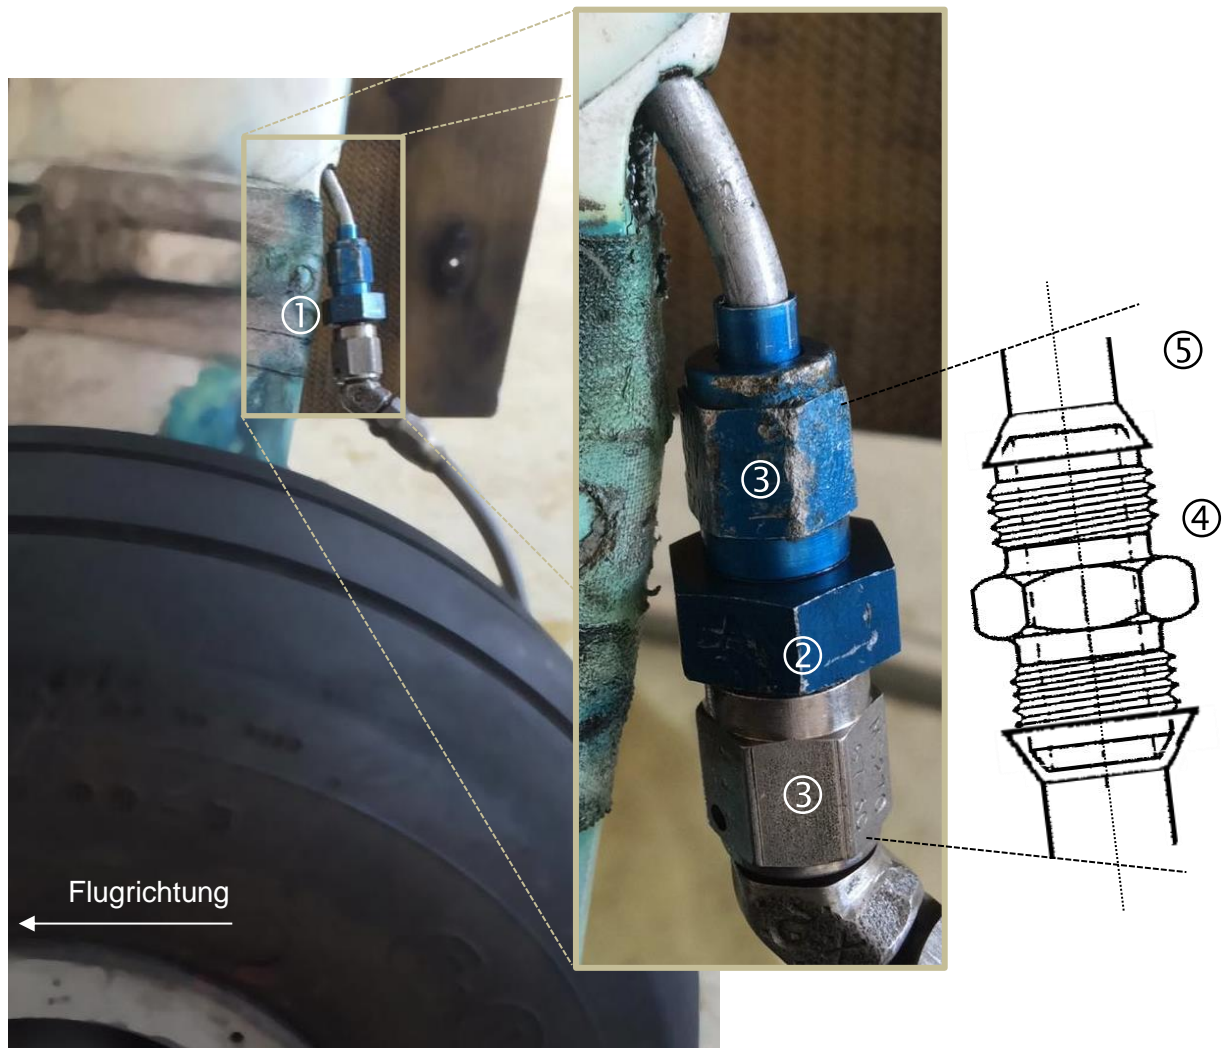
An jedem Fahrwerkbein befindet sich ein Übergangsstück (vgl. Abbildung 1), das den starren und den flexiblen Abschnitt der hydraulischen Bremsleitung verbindet. Es besteht aus einem Gewinde ② und zwei Überwurfstücken ③, die eine konische Fassung (*fitting*) ④ sowie eine konische Dichtung ⑤ enthält. Diese zeigte bei näherer Untersuchung des Bremssystems im Nachgang zum schwereren Vorfall Risse im Bereich der Aufspreizung (*flare*), d.h. beim Übergang zum Konus (vgl. Abbildung 2).

Abbildung 1: linkes Fahrwerkbein (links) mit dem vergrößerten Ausschnitt (rechts) des Übergangsstücks ①, zwischen dem starren und dem flexiblen Abschnitt der hydraulischen Bremsleitung; das Übergangsstück ①, bestehend aus einem Gewinde ② und zwei Überwurfstücken ③, enthält eine konische Fassung (*fitting*) ④ sowie eine konisch geformte Endleitung ⑤ als Gegenstück. Die blauen Spuren am Fahrwerkbein sind auf einen Austritt von Flugbenzin zu einem früheren Zeitpunkt zurückzuführen.
