Summarischer Bericht

Luftfahrzeug	1.131-E Serie 2000 (Jungmann)	HB-UVM		
Halter	Swiss Oldies, Frauenackerstrasse 10, 8356 Ettenhausen			
Eigentümer	Swiss Oldies, Frauenackerstrasse 10, 8356 Ettenhausen			
Pilot	Schweizer Staatsangehöriger, Jahrgang 1957			
Ausweis	Verkehrspilotenlizenz für Flugzeuge (<i>Airline Transport Pilot Licence Aeroplane</i> – ATPL(A)) nach der Europäischen Agentur für Flugsicherheit (<i>European Aviation Safety Agency</i> – EASA), ausgestellt durch das Bundesamt für Zivilluftfahrt (BAZL)			
Flugstunden	insgesamt	19 600 h	während der letzten 90 Tage	5 h
	mit dem Unfallmuster	300 h	während der letzten 90 Tage	1 h
Ort	Flugplatz Lommis (LSZT)/TG			
Koordinaten	---	Höhe	--	
Datum und Zeit	5. Mai 2017, 14:55 Uhr (LT = UTC + 2 h) Alle Angaben in diesem Bericht in Lokalzeit			
Betriebsart	Privat			
Flugregel	Sichtflugregeln (<i>Visual Flight Rules</i> – VFR)			
Flugphase	Landung			
Unfallart	Eingeknicktes Fahrwerk

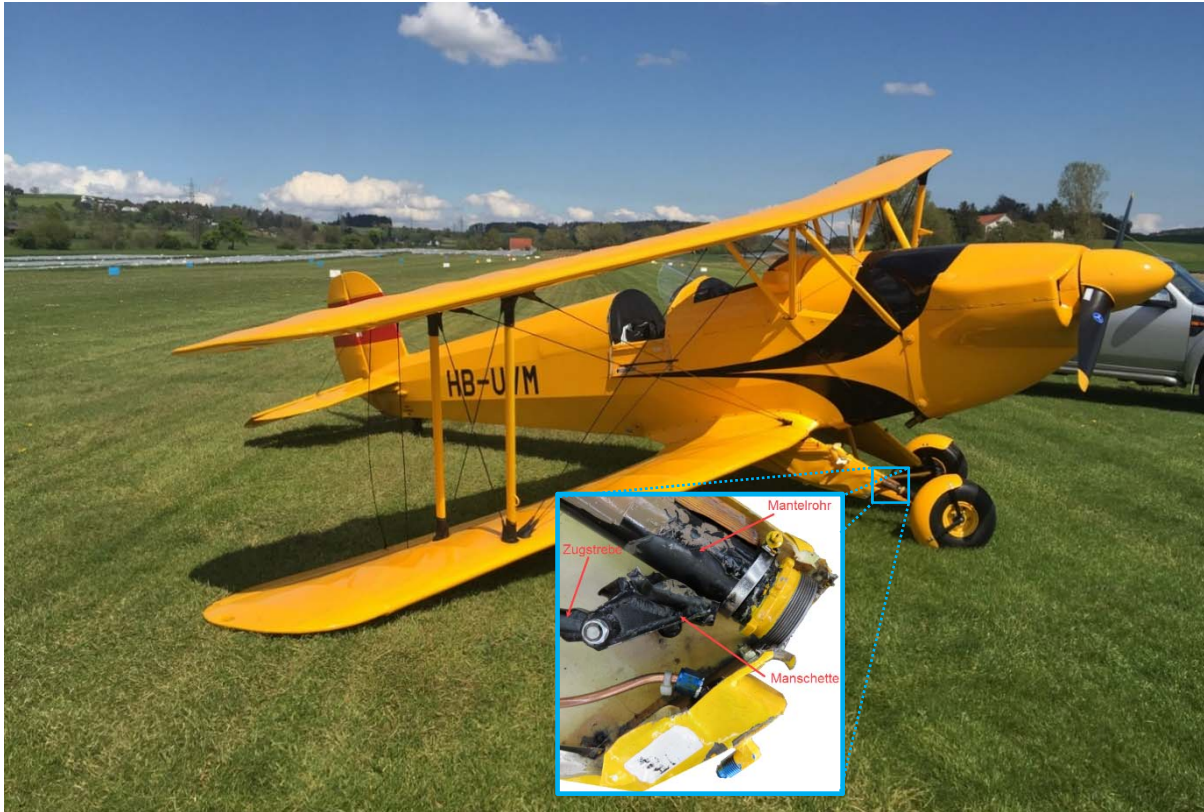
Nach der dritten Landung knickte kurz vor dem Verlassen der Piste bei einer geschätzten Geschwindigkeit von etwa 20 km/h das rechte Fahrwerkbein ein. In der Folge drehte das Flugzeug nach rechts und blieb dann stehen (vgl. Abbildung 1).

Abbildung 1: Das Flugzeug HB-UVM mit eingeknicktem Fahrwerk aufgrund eines Manschettenbruches (blau markiert) nach der Landung

Der Unterhaltsbetrieb, bei dem das Flugzeug inklusive dessen Original-Fahrwerk im Jahr 2002 grundüberholt worden war, erklärte, dass die Bruchstelle beim Übergang zwischen der Zugstrebe und dem rechten Fahrwerkbein erfolgte. Das Verbindungsstück, eine Manschette aus 0.8 mm dünnem Blech, die an das Mantelrohr autogen aufgeschweisst war, erlitt zwei Rissbrüche, die sich über längere Zeit entwickelt haben dürften.
