Summarischer Bericht

Luftfahrzeug	EMB-500 (Phenom 100)	HB-VRV
Halter	air-connect International AG, Obere Spichermatt 17, 6370 Stans	
Eigentümer	air-connect International AG, Obere Spichermatt 17, 6370 Stans	
Pilot	Schweizer Staatsangehöriger, Jahrgang 1973	
Ausweis	Privatpilotenlizenz für Flugzeuge (<i>privat pilot licence aeroplane</i> – PPL(A)) nach der Europäischen Agentur für Flugsicherheit (<i>European Aviation Safety Agency</i> – EASA), ausgestellt durch das Bundesamt für Zivilluftfahrt (BAZL)	
Flugstunden	insgesamt 1042:20 h	während der letzten 90 Tage 10:21 h
	mit dem Unfallmuster 117:04 h	während der letzten 90 Tage 6:56 h
Ort	Flughafen Zürich (LSZH)	
Koordinaten	---	Höhe ---
Datum und Zeit	5. März 2016, 14:45 Uhr (LT = UTC + 1 h) Alle Angaben in diesem Bericht in Lokalzeit	
Betriebsart	Privat	
Flugregeln	Instrumentenflugregeln (<i>instrument flight rules</i> – IFR)	
Flugphase	Start und Steigflug	
Unfallart	Kontrollverlust am Boden, Pistenüberrollen

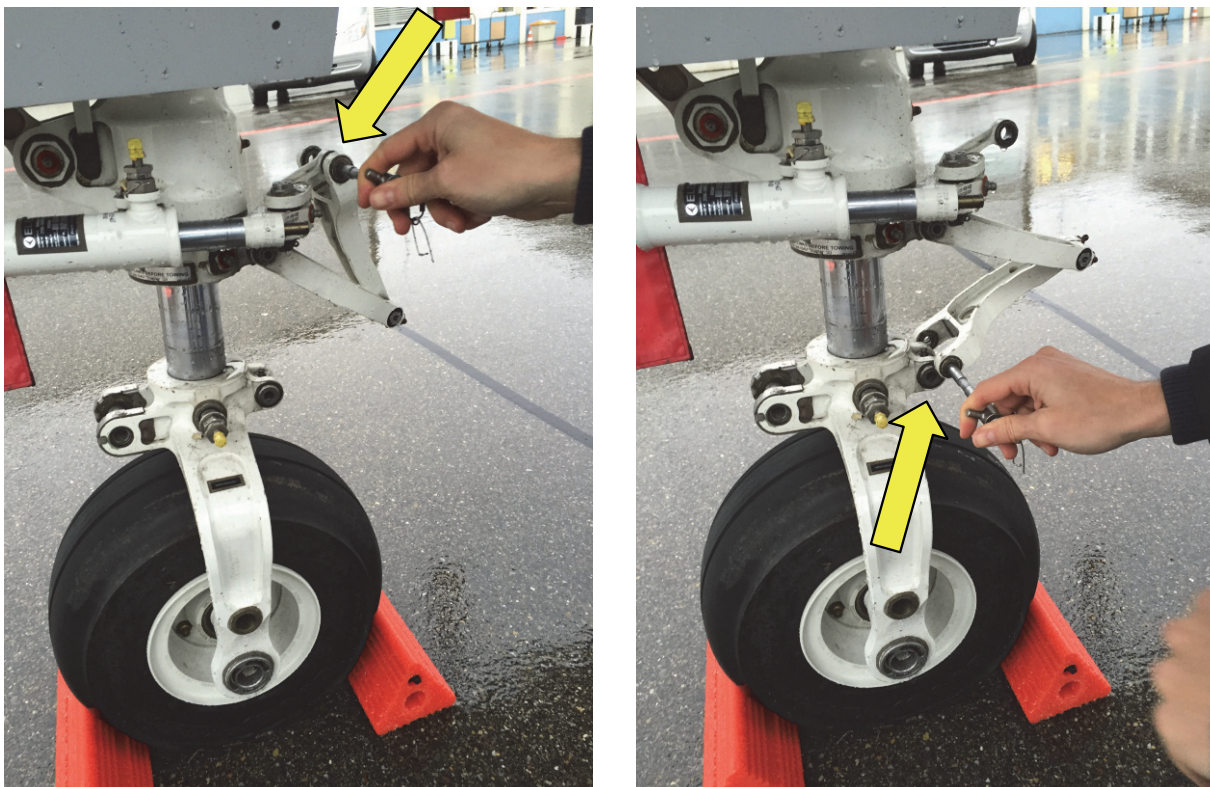
Zur Vorbereitung des Flugzeuges gehörte eine Vorflugkontrolle (*outside check*). Der Pilot bestätigte, dass er diese ausgeführt habe. Es bestehe im Flugzeugflughandbuch (*aircraft flight manual* – AFM) wohl eine Prüfliste dafür, grundsätzlich würde dieser *check* jedoch auswendig durchgeführt. Er betonte, dass bei der Schulung auf das Flugzeug das Setzen des *torque link pin* als wichtigster Punkt immer wieder betont worden sei. Dasselbe treffe ja auch auf die Phenom 300 zu, auf die er im letzten Oktober in Dallas umgeschult worden sei. Vor allem konnte er sich nicht erklären, dass ihm beim Entfernen des *nose gear pin* nicht aufgefallen war, dass der *torque link pin* in der falschen Position war.

Abbildung 1: *torque link* des Bugfahrwerks in der von der Bugradsteuerung abgekoppelten Stellung, die eine freie Drehung des Bugrades ermöglicht (links), und beim Ankoppeln mit Hilfe des *torque link pin* (rechts). Die gelben Pfeile bezeichnen jeweils die Position des *torque link pin*.

Der *torque link* des Bugfahrwerks wurde vom Bugrad abgekoppelt vorgefunden (vgl. Abbildung 1, links). Das Flugzeug wurde durch den schweren Vorfall nicht beschädigt und konnte durch die Feuerwehr problemlos geborgen werden. Es entstand kein Flurschaden.

Der schwere Vorfall ist darauf zurückzuführen, dass der Pilot nach dem Startabbruch mangels Bugfahrwerksteuerung die Kontrolle über das Flugzeug verlor, weil der *torque link* des Bugfahrwerks nicht an die Bugradsteuerung angekoppelt war. Das Flugzeug überrollte in der Folge mit dem Bugfahrwerk die Piste und kam kurz darauf im Wiesland zum Stillstand.

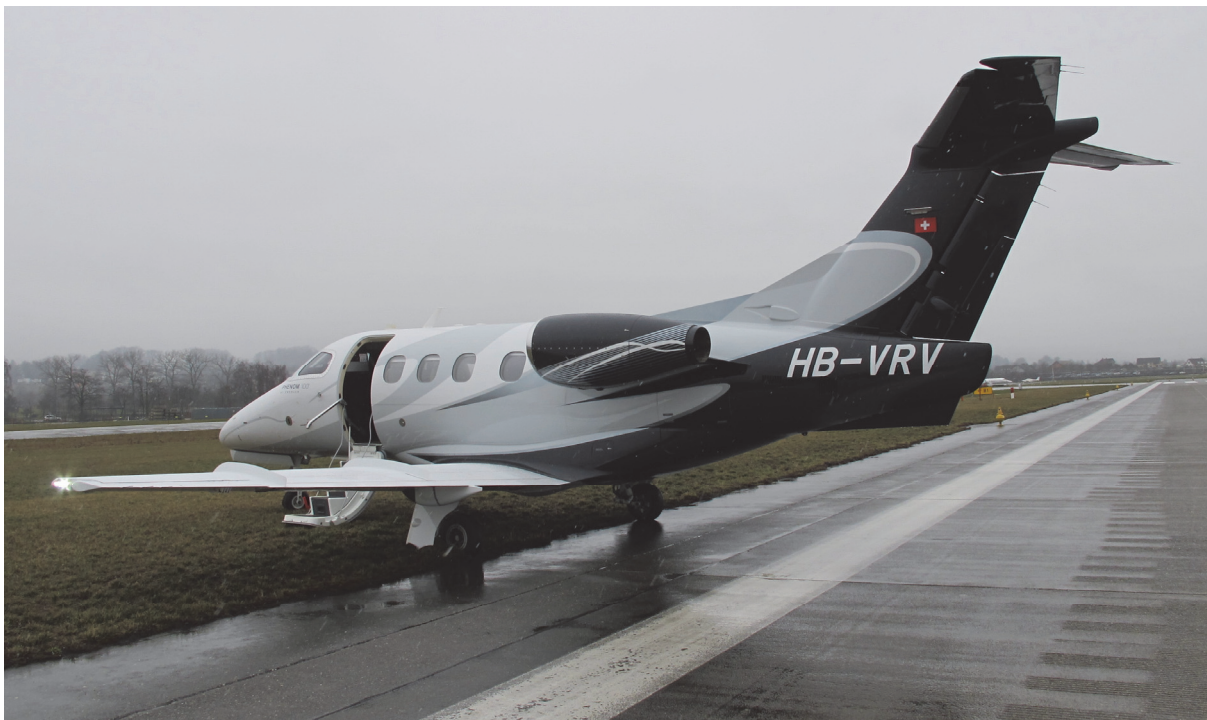
Nach einer Wartezeit von rund zwei Minuten auf der Piste erhielt der Pilot die Startfreigabe. Kurz nach dem Setzen der Startleistung nahm er neben dem ungewohnten Steuerverhalten noch eine starke Vibration des Bugfahrwerks wahr, worauf er sich zum Abbruch des Startvorgangs entschloss. Beim Abbremsen rollte das Flugzeug zunächst entlang der Pistenmitte und drehte anschliessend bei geringer Geschwindigkeit um rund 100° nach rechts. Kurz vor dem Stillstand verliess das Bugfahrwerk des Flugzeuges die Piste und kam im angrenzenden Wiesland zum Stehen (vgl. Abbildung 2).

Abbildung 2: Position des Flugzeuges nach dem Stillstand
