## Summarischer Bericht

<b>Luftfahrzeugmuster</b>	Cessna 525	HB-VWM		
<b>Halter</b>	Nomad Aviation AG, Lindenstrasse 23, 8302 Kloten			
<b>Eigentümer</b>	Flylease GmbH, Christoph Merian-Ring 23, 4153 Reinach			
<b>Kommandant</b>	Finnischer Staatsangehöriger, Jahrgang 1969			
<b>Ausweis</b>	Berufspilotenlizenz für Flugzeuge ( <i>Commercial Pilot Licence Aeroplane – CPL(A)</i> ) nach der Europäischen Agentur für Flugsicherheit ( <i>European Aviation Safety Agency – EASA</i> ), ausgestellt durch das Luftfahrt-Bundesamt, Deutschland			
<b>Flugstunden<sup>1</sup></b>	<b>insgesamt</b>	ca. 7000 h	<b>während der letzten 90 Tage</b>	--- h
	<b>auf dem Vorfalldmuster</b>	---	<b>während der letzten 90 Tage</b>	---
<b>Chefpilot<sup>2</sup></b>	Schweizer Staatsangehöriger, Jahrgang 1976			
<b>Ausweis</b>	Verkehrspilotenlizenz für Flugzeuge ( <i>Airline Transport Pilot Licence Aeroplane – ATPL(A)</i> ) nach der Europäischen Agentur für Flugsicherheit ( <i>European Aviation Safety Agency – EASA</i> ), ausgestellt durch das Bundesamt für Zivilluftfahrt (BAZL).

**Art des schweren Vorfalls** Geruchsentwicklung und Sichtbeeinträchtigung durch Dunstschleier

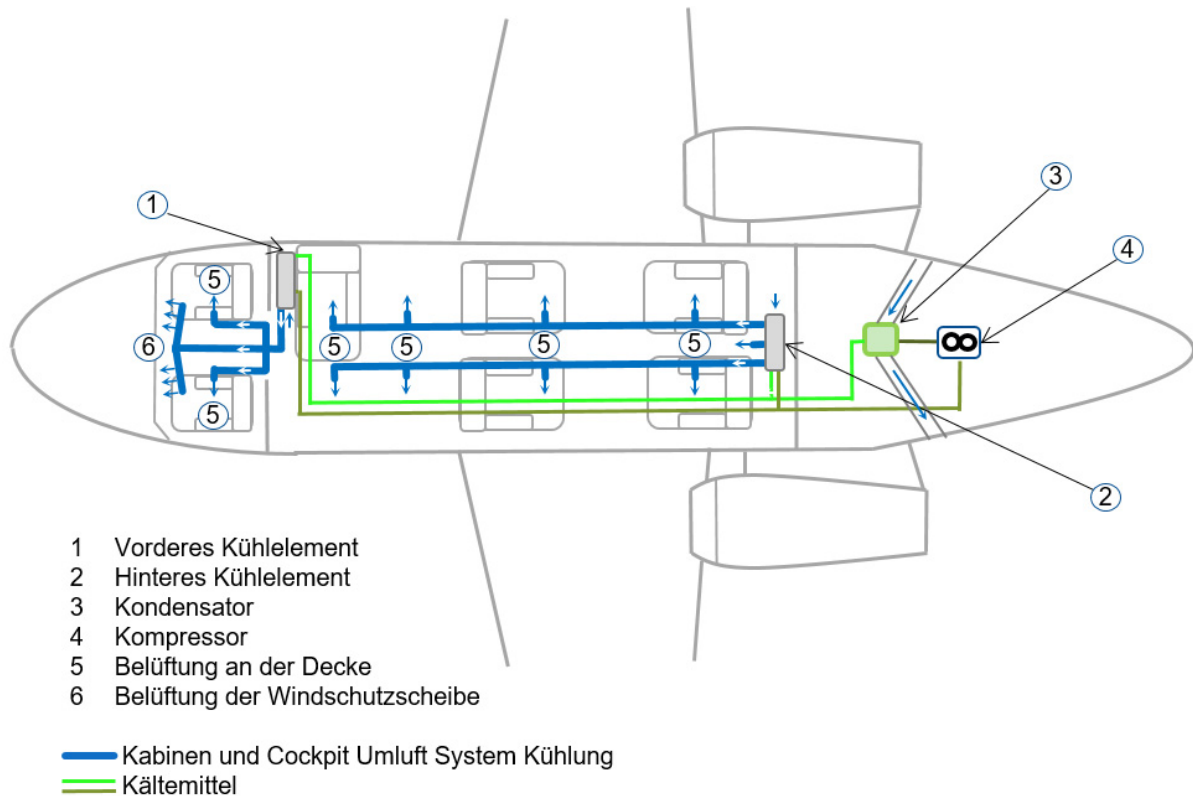
Abbildung 1: Umluft- und Kühlsystem für Kabine und Cockpit

Das Kabinen-Kühlsystem ist ein selbständiges Umluft-System, unabhängig vom Drucksystem der Kabine (vgl. Abbildung 1). Dabei handelt es sich um ein Wärmetauschsystem, das nach dem Prinzip einer Klimaanlage funktioniert.

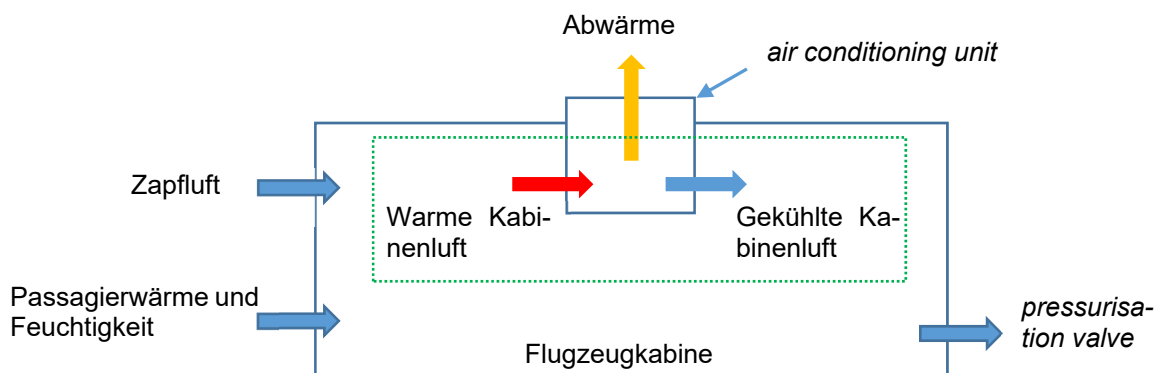
**Abbildung 2:** Physikalisches Modell der Passagierkabine der HB-VWM

Die warme Kabinenluft wird mittels Ventilatoren durch ein vorderes, bzw. hinteres Umluftkühlgerät (*air conditioning unit*) geblasen und abgekühlt.

Bei ausreichender Konzentration von Kondensationskeimen entstehen die ersten Wolkentröpfchen bereits ab 85 Prozent relativer Feuchte, was einer Temperatur von rund 6 °C entspricht. Es braucht also nicht die komplette Sättigung bei 100 Prozent relativer Feuchte, um feine Nebelschwaden entstehen zu lassen. Diese konnten bereits ab einer Temperatur von knapp 6 °C sichtbar werden, wenn die gekühlte Luft in die Kabine strömte.

Die Tatsache, dass die Insassen kein Brennen oder Reizen der oberen Atemwege und Augen beklagten, deutet auf eine neutrale Substanz hin, wie dies zum Beispiel kondensierter Wasserdampf ist. Da sich zudem durch das Ausschalten der Kaltluftanlage (*air conditioning*) die Situation schlagartig verbesserte, liegen Indikatoren vor, dass möglicherweise Kondensationsvorgänge die Ursache für den Nebelschleier in der Kabine waren.
