Rapporto sommario

Tipo di aeromobile	Cessna 525	HB-VWM		
Esercente	Nomad Aviation AG, Lindenstrasse 23, 8302 Kloten			
Proprietario	Flylease GmbH, Christoph Merian-Ring 23, 4153 Reinach			
Comandante	Cittadino finlandese, anno di nascita 1969			
Licenza	Licenza di pilota commerciale per aeroplani (<i>Commercial Pilot Licence Aeroplane – CPL(A)</i>) secondo l'Agenzia europea per la sicurezza aerea (<i>European Aviation Safety Agency – EASA</i>), rilasciata dall'Ufficio federale dell'aviazione civile della Repubblica Federale di Germania.			
Ore di volo¹	complessive	ca. 7000 h	durante gli ultimi 90 giorni	---
	con Vorfalldmuster	---	durante gli ultimi 90 giorni	---
Capo pilota²	Cittadino svizzero, anno di nascita 1976			
Licenza	Licenza di pilota di linea per aeroplani (<i>Airline Transport Pilot Licence Aeroplane – ATPL(A)</i>) secondo l'Agenzia europea per la sicurezza aerea (<i>European Aviation Safety Agency – EASA</i>), rilasciata dall'Ufficio federale dell'aviazione civile (UFAC).

Tipologia di inconveniente grave - Formazione di odore e riduzione della visibilità causa strato di foschia

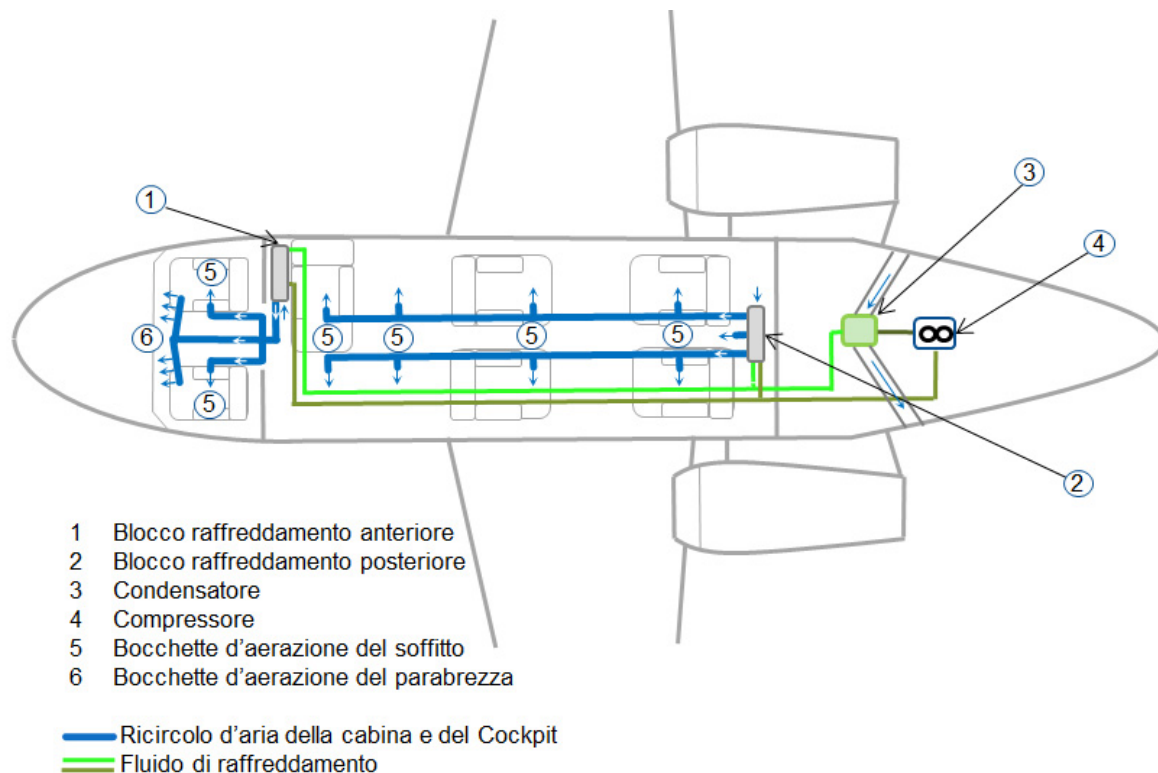
Il sistema di refrigerazione della cabina è un sistema autonomo a ricircolo dell'aria, indipendente dal sistema di pressurizzazione della cabina (cfr. immagine 1): esso consiste in un sistema di scambiatore del calore basato sul principio di funzionamento di un impianto ad aria condizionata.

Immagine 1: Sistema di ricircolo e refrigerazione dell'aria in cabina e cockpit

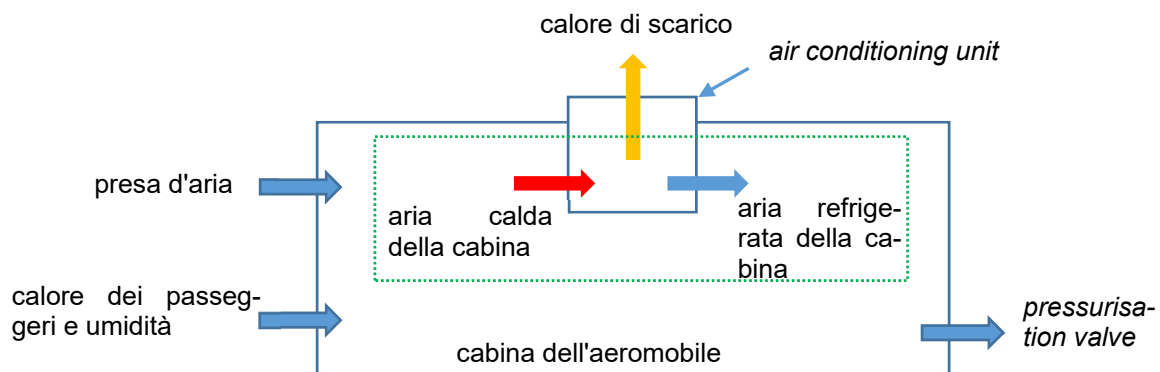
Immagine 2: Modello fisico della cabina passeggeri dell'HB-VWM

L'aria calda della cabina viene soffiata da ventilatori attraverso un impianto di condizionamento (*air conditioning unit*) anteriore o posteriore, da cui esce raffreddata.

In presenza di una concentrazione sufficiente di nuclei di condensazione si formano le prime goccioline di nuvole già a partire da una umidità relativa dell'85 per cento, corrispondente a una temperatura di circa 6 °C. Per la formazione di leggeri strati di nebbia non è pertanto necessario raggiungere la saturazione totale con il 100 per cento di umidità relativa. Questi strati erano visibili già a partire da una temperatura di quasi 6 °C mentre l'aria refrigerata entrava in cabina.
