## Summarischer Bericht

<b>Ort</b>	0.8 NM west-südwestlich der Ortschaft Neuheim (ZG)		
<b>Koordinaten</b>	684 700 / 228 350 (Swiss Grid 1903) N 47° 12' 00" / E 008° 33' 25" (WGS <sup>1</sup> 84)		<b>Höhe</b> ca. 1600 m/M
<b>Datum und Zeit</b>	8. Mai 2020, 15:28 Uhr (LT <sup>2</sup> = UTC <sup>3</sup> + 2 h)		
<b>Art des schweren Vorfalles</b>	Airprox		
<b>Flugsicherungsstelle</b>	Keine		
<b>Luftraum</b>	Luftraumklasse Echo		
<b>Geringster Abstand der beiden Luftfahrzeuge</b>	horizontal ca. 320 m (0.17 NM), vertikal ca. 60 m (195 ft)		
<b>Vorgeschriebene Mindeststaffelung</b>	Keine		
<b>Airprox-Kategorie</b>	ICAO <sup>4</sup> -Kategorie A		
<b>Luftfahrzeug 1</b>	Pilatus Aircraft PC-24	HB-VZZ	
<b>Halter</b>	Pilatus Flugzeugwerke AG, Postfach 992, 6371 Stans		
<b>Eigentümer</b>	Pilatus Flugzeugwerke AG, Postfach 992, 6371 Stans		
<b>Relevante Ausrüstung</b>	Transponder Mode-S, Verkehrswarn- und Kollisionsverhinderungssystem ( <i>Traffic Alert and Collision Avoidance System – TCAS</i> )

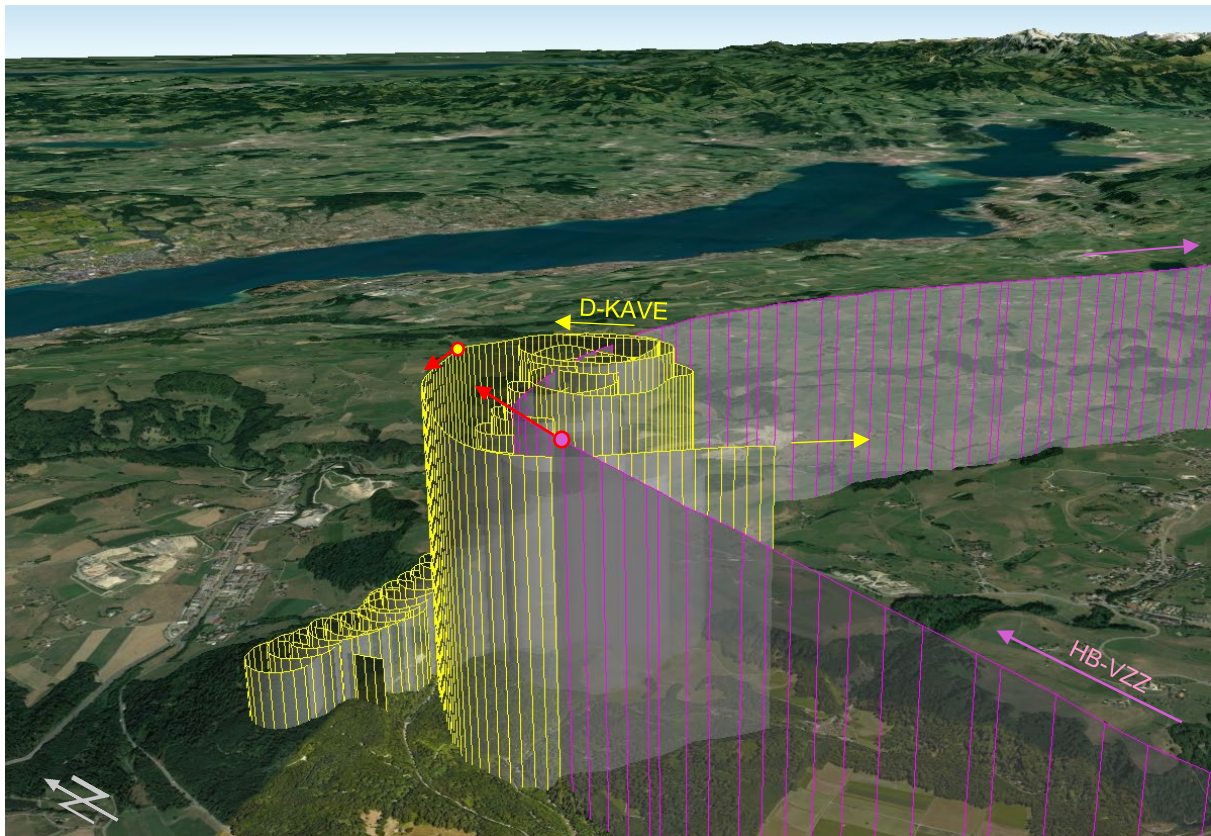
Nachdem der Pilot des Segelflugzeuges während des Kreisens keinen verwertbaren Aufwind mehr finden konnte, reduzierte er kurz vor 15:28 Uhr die Querlage seines Flugzeuges und flog auf etwa gleichbleibender Höhe von rund 1600 m/M eine weite Linkskurve in westliche bis südwestliche Richtung (vgl. Abbildung 1, gelber Pfeil mit Label «D-KAVE»). Die Fluggeschwindigkeit über Grund (*Ground Speed – GS*) betrug rund 120 km/h (65 kt). Zu diesem Zeitpunkt befand sich die PC-24 mit nördlicher Flugrichtung und auf 1605 m/M über der Stadt Zug und bewegte sich mit einer GS von 200 kt (vgl. Abbildung 1, magentafarbener Pfeil mit Label «HB-VZZ»).

**Abbildung 1:** Flugwege der PC-24 HB-VZZ (magenta) und des Segelflugzeuges D-KAVE (gelb) im Bereich der gefährlichen Annäherung mit nordöstlicher Blickrichtung und dem Zürichsee im Hintergrund, dargestellt in Google Earth. Die rot umrandeten Punkte kennzeichnen die Positionen der beiden Flugzeuge zum Zeitpunkt 15:28:02 Uhr, als die Besatzung der PC-24 das Segelflugzeug visuell erblickte.

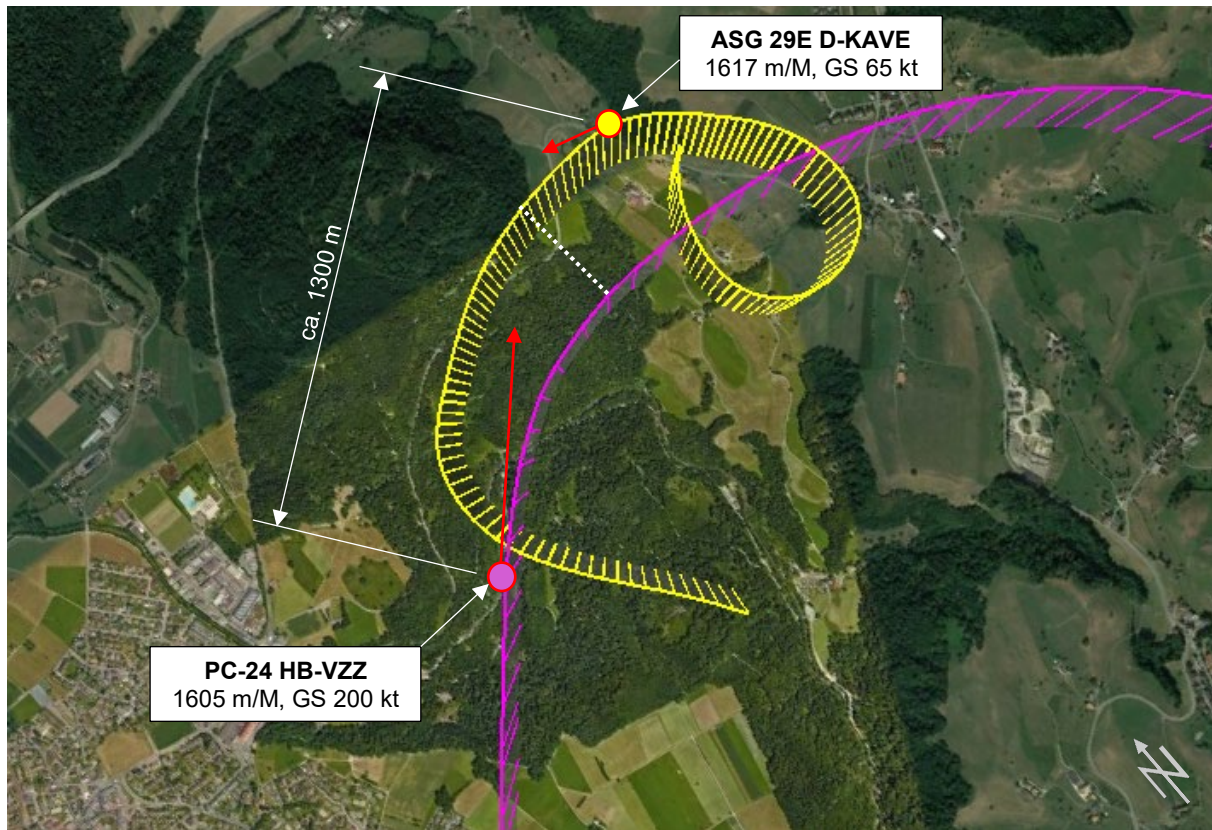
Um 15:28:11 Uhr trat die geringste Annäherung zwischen beiden Luftfahrzeugen auf. Diese betrug horizontal rund 320 m und vertikal etwa 60 m.

**Abbildung 2:** Flugwege der PC-24 HB-VZZ (magenta) und des Segelflugzeuges D-KAVE (gelb), dargestellt in Google Earth. Die rot umrandeten Punkte kennzeichnen die Positionen der beiden Flugzeuge zum Zeitpunkt 15:28:02 Uhr, als die Besatzung der PC-24 das Segelflugzeug visuell erblickte. Der geringste Abstand zwischen den beiden Flugzeugen (weiss gepunktete Linie) trat um 15:28:11 Uhr auf und betrug rund 325 m.
