Zwischenbericht der Schweizerischen Sicherheitsuntersuchungsstelle SUST

über den Unfall des Flugzeuges DynAero
MCR-ULC, HB-WAR,

vom 13. Dezember 2015

auf dem Flugplatz Locarno/TI

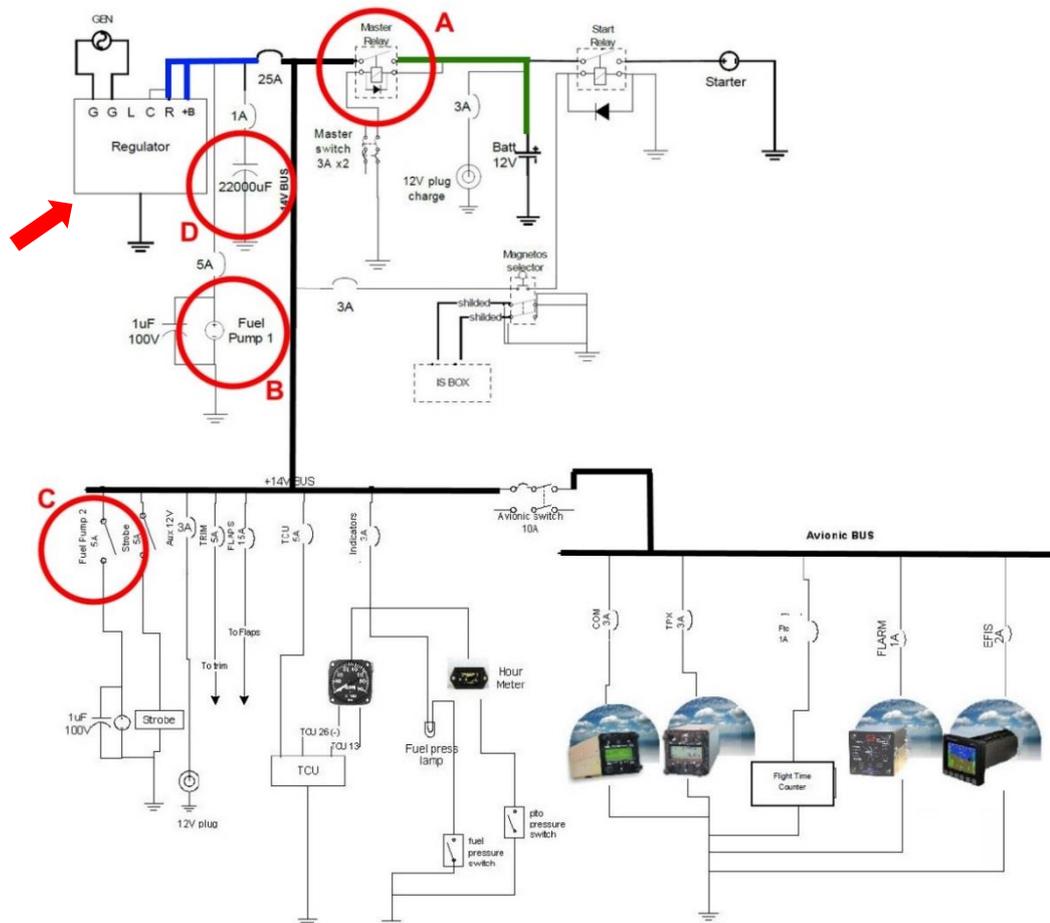
Abbildung 1: Elektrisches System der MCR-ULC (Auszug aus dem Luftfahrzeug-Flughandbuch (*aircraft flight manual* - AFM)) mit A: Hauptrelais (*master relais*), B: Treibstoffpumpe 1 (*fuel pump 1*) und C: Treibstoffpumpe 2 (*fuel pump 2*) sowie D: Kondensator. Der rote Pfeil zeigt auf den *regulator*.

Der Spannungsregler besitzt folgende sechs Anschlüsse (vgl. Abbildung 1):

- G/G: Anschluss Eingang Generator (*alternator*);
- L: Anschluss Ladekontrolllampe;
- C: Eingang Regelspannung von der Batterie;
- R und B+: Ausgang Ladestrom zur Batterie.

- Bei defektem oder ausgeschaltetem Hauptrelais (*master relais*) wird die Batterie vom Hauptverteiler (+14 V *bus*) getrennt. Dadurch ist der Eingang C des Spannungsreglers nicht mehr mit der Batterie verbunden, sondern wird nur noch über die Ausgänge R und B+ des Spannungsreglers versorgt. Der Hersteller des Spannungsreglers hat bestätigt, dass sich in diesem Fall der Spannungsregler nach wenigen Sekunden selber ausschaltet, um interne Beschädigungen zu vermeiden, und folglich die komplette Stromzufuhr verloren geht.
- Ein Unterbruch der Erdungskabel zwischen Batterie und Spannungsregler, der zum Beispiel wegen der unvollständig festgezogenen Stoppmutter am Erdungsbolzen auftreten kann, führt zum gleichen Verhalten wie oben beschrieben: Die Spannungsversorgung durch die Batterie zum Eingang C des Spannungsreglers fällt ab mit nachfolgendem komplettem Verlust der Stromzufuhr.

Beide Fälle zeigen, dass die Auslegung des elektrischen Bordsystems der MCR-ULC mit einem Rotax-Motor vom Typ 914 nicht die nötige Redundanz in der Stromversorgung aufweist, um eine ausreichende Treibstoffzufuhr zu gewährleisten.

Die Europäische Agentur für Flugsicherheit (*European Aviation Safety Agency – EASA*) und das Bundesamt für Zivilluftfahrt (*BAZL*) sollten durch geeignete Massnahmen sicherstellen, dass das elektrische System der mit Rotax-Motoren des Baumusters 914 betriebenen Luftfahrzeuge mit einer redundanten Spannungsversorgung der beiden elektrischen Treibstoffpumpen ausgerüstet ist.

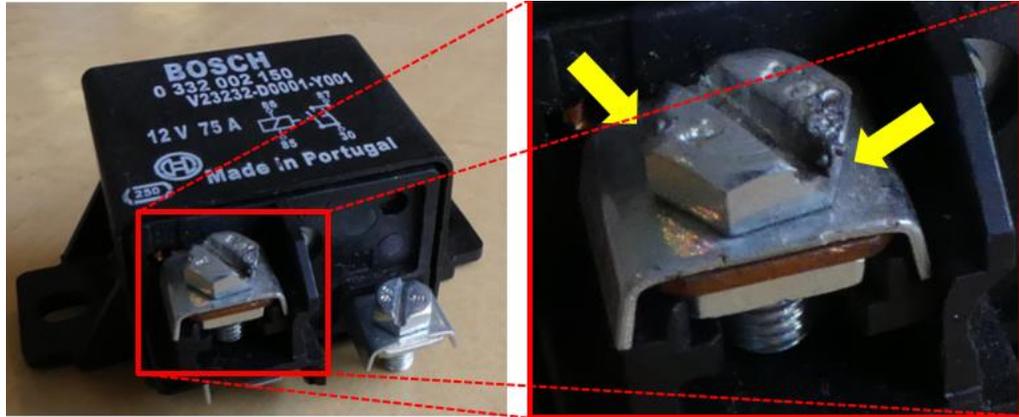
- Der Transponder war elektrisch beschädigt und konnte nicht in Betrieb genommen werden.
- Alle weiteren Geräte befanden sich in funktionstüchtigem Zustand.
- Das Hauptrelais (*master relay*), das den Haupt-Stromverteiler (+14 V bus) von der Batterieversorgung trennt, wies an einem elektrischen Anschluss Verbrennungen durch Kurzschluss auf (vgl. Abbildung 1 und 2).

Abbildung 2 und 3: Ausgebautes Hauptrelais (*master relais*) mit Schmor Spuren an einem der elektrischen Anschlüsse.

- Das Hauptrelais (*master relay*), welches den Haupt-Stromverteiler (+14 V *bus*) von der Batterieversorgung trennt, wies an einem elektrischen Anschluss Verbrennungen durch Kurzschluss auf.

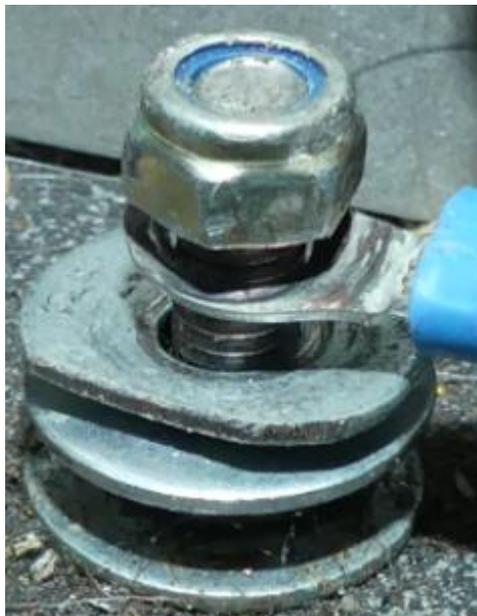
- Die Stoppmutter auf dem Schraubbolzen, der die Verbindung des Erdungssignals zwischen der Batterie und dem Spannungsregler, Hauptrelais und weiteren elektrischen Komponenten sicherstellt, war nicht festgezogen (vgl. Abbildung 4). Die Unterlagscheiben, zwischen denen sich die Ringanschlüsse des Erdungskabels befanden, wiesen Lochfrasskorrosion (*pitting corrosion*) auf, die bei schlechter, elektrischer Verbindung mit nachfolgendem Funkenschlag auftritt.

Abbildung 4: Unvollständig festgezogene Stoppmutter am Erdungsbolzen mit durch Lochfrasskorrosion beschädigten Unterlagscheiben und Kabelschuh.

- Die Stoppmutter auf dem Schraubbolzen, der die Verbindung des Erdungssignals zwischen der Batterie und dem Spannungsregler, Hauptrelais und weiteren elektrischen Komponenten sicherstellt, war nicht festgezogen.

- Die Unterlagscheiben, zwischen denen sich die Ringanschlüsse des Erdungskabels befanden, wiesen Lochfrasskorrosion (*pitting corrosion*) auf, die bei schlechter, elektrischer Verbindung mit nachfolgendem Funkenschlag auftritt.

Die Zielgruppe soll über das beschriebene Sicherheitsdefizit informiert werden und sicherstellen, dass das elektrische System in ihren Luftfahrzeugen keine Mängel aufweist.
