## Summarischer Bericht

<b>Luftfahrzeug</b>	MCR-ULC	HB-WAW		
<b>Halter</b>	Verein MCR Schlepper, Bilchen 16, 9553 Bettwiesen			
<b>Eigentümer</b>	Verein MCR Schlepper, Bilchen 16, 9553 Bettwiesen			
<b>Pilot</b>	Schweizer Staatsbürger, Jahrgang 1962			
<b>Ausweis</b>	Privatpilotenlizenz für Flugzeuge ( <i>Private Pilot Licence Aeroplane</i> – PPL(A)) nach der Europäischen Agentur für Flugsicherheit ( <i>European Aviation Safety Agency</i> – EASA), ausgestellt durch das Bundesamt für Zivilluftfahrt (BAZL)			
<b>Flugstunden</b>	<b>insgesamt</b>	417 h	<b>während der letzten 90 Tage</b>	2:37 h
	<b>auf dem Vorfallmuster</b>	67:47 h	<b>während der letzten 90 Tage</b>	2:37 h
<b>Ort</b>	Flugplatz Beromünster (LSZO)			
<b>Koordinaten</b>	---	<b>Höhe</b>	---	
<b>Datum und Zeit</b>	24. März 2018, 13:37 Uhr (LT = UTC + 1 h)			
<b>Betriebsart</b>	Privat			
<b>Flugregeln</b>	Sichtflugregeln ( <i>Visual Flight Rules</i> – VFR)			
<b>Startort</b>	Flugplatz Beromünster (LSZO)

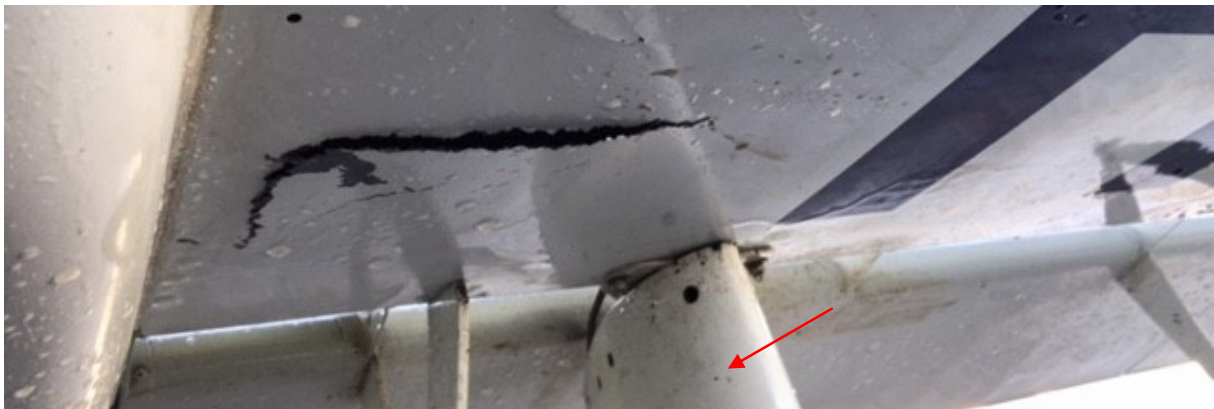
Die nachfolgende Inspektion des Flugzeuges brachte einen Riss auf der linken Flügelunterseite im Bereich der Flügelwurzel (vgl. Abbildung 1) und Risse an der rechten Tragfläche und rechten Rumpfwand ebenfalls im Bereich der Flügelwurzel zutage.

**Abbildung 1:** Riss auf der linken Flügelunterseite im Bereich der Flügelwurzel mit linker Hauptfahrwerksstrebe (roter Pfeil), entgegen der Flugrichtung gesehen.

Der Pilot gab an, dass das Flugzeug in technisch einwandfreiem Zustand gewesen sei. Der schwere Vorfall ist damit auf eine zu kurz geratene Landung aus betrieblichen Gründen zurückzuführen, bei der die Flugzeugstruktur beschädigt wurde. Da die SUST aufgrund der verzögerten Meldung des schweren Vorfalls keine unmittelbaren Abklärungen vor Ort treffen konnte, muss offenbleiben, ob es möglicherweise weitere Faktoren gegeben hatte, die den Verlauf des schweren Vorfalls beeinflusst hatten.
