## Summarischer Bericht

| <b>Luftfahrzeugmuster</b> | MCR-ULC | HB-WAZ |
| <b>Art des schweren Vorfalls</b> | Aussenlandung infolge Leistungsabfall des Motors | |

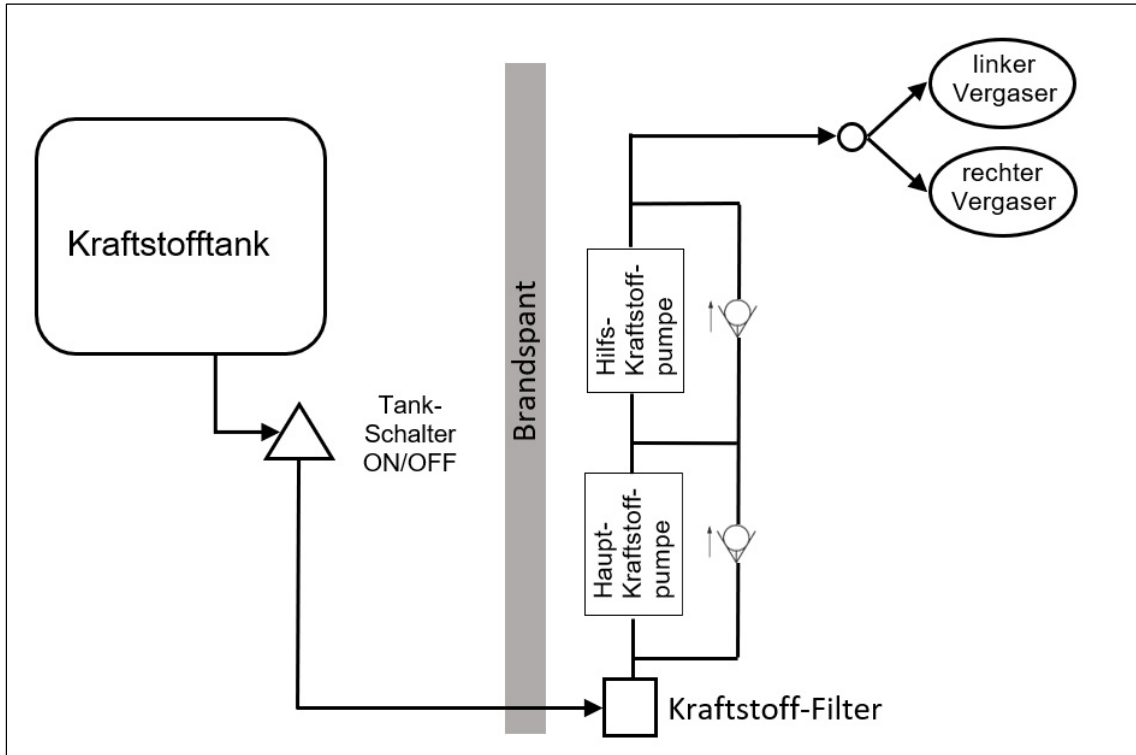
Die meisten Baumuster von einmotorigen Kleinflugzeugen mit Kolbenmotorantrieb verfügen über eine mechanisch angetriebene Haupt-Kraftstoffpumpe und eine elektrische Hilfs-Kraftstoffpumpe. Im Gegensatz dazu wurden im vorliegend untersuchten Muster MCR-ULC, das mit einem Motor des Musters Rotax 914 ausgerüstet war, beide Kraftstoffpumpen elektrisch angetrieben. Die elektrische Haupt-Kraftstoffpumpe war permanent mit dem Haupt-Stromverteiler verbunden, d.h. sobald der elektrische Hauptschalter (*master switch*) eingeschaltet wurde, war die Haupt-Kraftstoffpumpe in Betrieb. Diese Pumpe konnte lediglich durch Ziehen des Sicherungsautomaten (*Circuit Breaker* – CB) ausgeschaltet werden (vgl. Abbildung 1 und Abbildung 2). Die elektrische Hilfs-Kraftstoffpumpe wurde über einen Kippschalter ein und ausgeschaltet und musste vor dem Start und der Landung in Betrieb genommen werden, um auch bei Ausfall der Haupt-Kraftstoffpumpe eine genügende Kraftstoffversorgung des Motors zu gewährleisten.

**Abbildung 1:** Vereinfachtes Schema des Kraftstoffsystems des Flugzeugmusters MCR-ULC, gezeichnet durch die SUST.

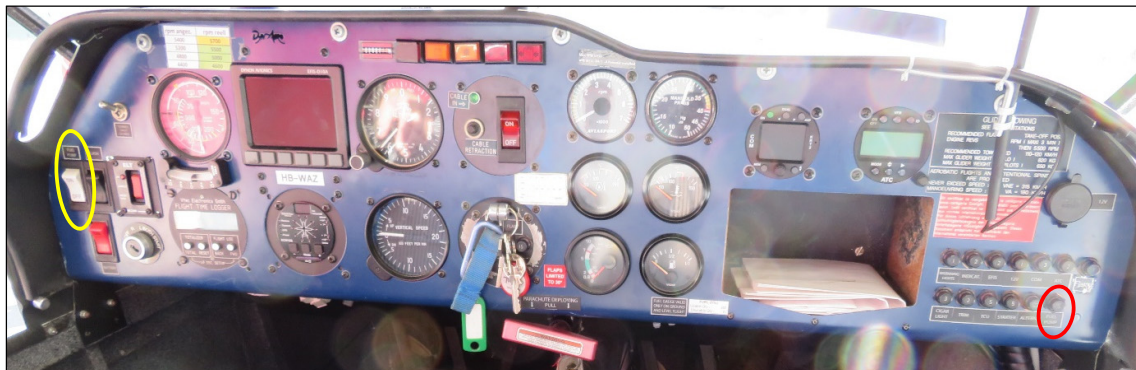
Der Kippschalter der elektrischen Hilfs-Kraftstoffpumpe sowie der Sicherungsautomat der elektrischen Haupt-Kraftstoffpumpe waren am Instrumentenpanel beide mit «fuel pump» beschriftet.

**Abbildung 2:** Instrumentenpanel der HB-WAZ mit dem Sicherungsautomaten der elektrischen Haupt-Kraftstoffpumpe auf der rechten Seite des Panels (rot eingekreist) und dem Kippschalter der elektrischen Hilfs-Kraftstoffpumpe auf der Pilotenseite (gelb eingekreist).

Der Leistungsabfall des Motors ist darauf zurückzuführen, dass der Motor nach dem Abschalten der elektrischen Hilfs-Kraftstoffpumpe nicht mehr mit genügend Kraftstoff versorgt wurde, da die elektrische Haupt-Kraftstoffpumpe durch den gezogenen Sicherungsautomaten nicht in Betrieb war. Grundsätzlich ist ein Sicherungsautomat nicht dazu vorgesehen und konzipiert, einen Stromkreis ein- und auszuschalten. Im vorliegenden Fall sollte per Design die Haupt-Kraftstoffpumpe nie ausgeschaltet werden, weshalb die Stromversorgung mit einem solchen Sicherungsautomaten ausgestattet war. Wird im Ausnahmefall ein Sicherungsautomat beispielsweise bei einer Fehlersuche (*troubleshooting*) gezogen, muss diesem Aspekt besondere Aufmerksamkeit geschenkt werden.
