Summarischer Bericht

Luftfahrzeug	Remos GX			HB-WYD
Halter	Ecoplanes.ch, Postfach 232, 8753 Mollis			
Eigentümer	Data Drive AG, Industriestrasse 20, 8712 Stäfa			
Flugschüler	Schweizer Staatsangehöriger, Jahrgang 1986			
Ausweis	--			
Flugstunden	insgesamt	16:17 h	während der letzten 90 Tage	9:52 h
	mit dem Unfallmuster	16:17 h	während der letzten 90 Tage	9:52 h
Ort	Flugplatz Mollis (LSMF)			
Koordinaten	--	Höhe	--	
Datum und Zeit	31. Mai 2018, 09:45 Uhr (LT ¹ = UTC ² + 2 h)			
Betriebsart	Schulung			
Flugregeln	Sichtflugregeln (<i>Visual Flight Rules</i> – VFR)			
Startort	Flugplatz Mollis (LSMF)			
Zielort	Flugplatz Mollis (LSMF)			
Flugphase	Start und Steigflug			
Art des Unfalls	Kontrollverlust			
Personenschaden	Besatzung	Passagiere	Drittpersonen	
Leicht verletzt	0	0	0	
Nicht verletzt	1	0	0	
Schaden am Luftfahrzeug	Stark beschädigt	Propeller, Motor, Zellenstruktur, Bugfahrwerk		
Drittschaden	Keiner

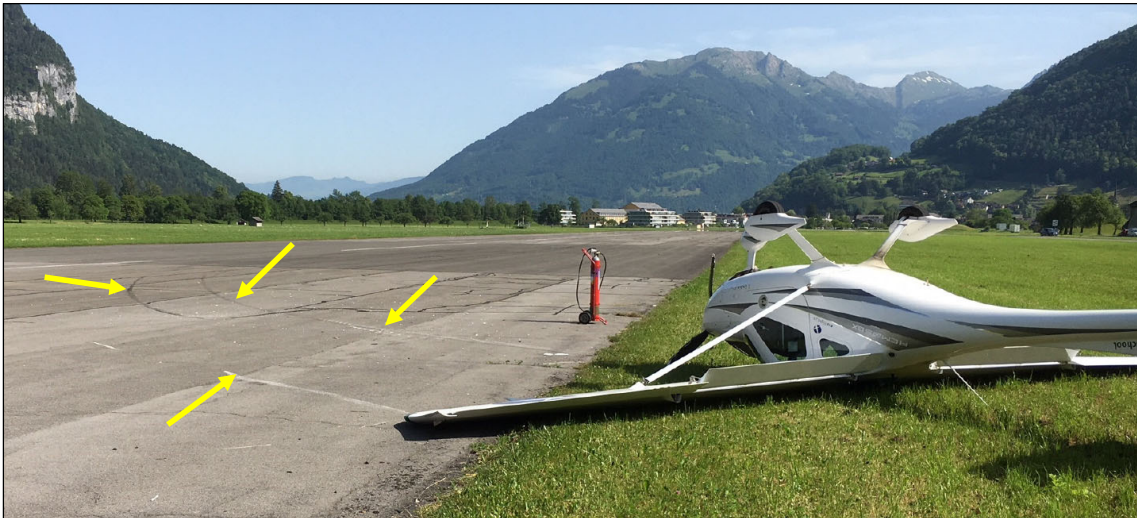
Als der Flugschüler feststellte, dass ein Überrollen des linken Pistenrandes nicht mehr zu verhindern war, brach er den Startvorgang ab und betätigte die Radbremse. Dabei kippte das Flugzeug nach vorne rechts und es kam zum Bodenkontakt des rechten Flügelrandbogens und des Propellers. Kurz nach dem Verlassen der Piste überschlug sich das Flugzeug nach vorne und kam auf dem Rücken liegend zum Stillstand (vgl. Abbildung 1). Der Pilot konnte das Flugzeug unverletzt und aus eigener Kraft verlassen.

Abbildung 1: Aufnahme der HB-WYD in ihrer Endlage neben der Piste des Flugplatzes Mollis mit Blickrichtung nach Norden. Die gelben Pfeile zeigen die durch den Unfallhergang entstandenen Spuren.

Aufgrund der genannten Feststellungen kann geschlossen werden, dass es dem Flugschüler nicht gelang, die Rollrichtung während des *touch-and-go* zu kontrollieren. Der Entscheid, den Start abubrechen, war sicherheitsbewusst. Während des anschliessenden Bremsvorgangs wurde die Kontrolle über das Flugzeug nicht zurückgewonnen. Da nicht zu erwarten ist, dass weitere Untersuchungshandlungen der Unfallprävention dienlich wären, schliesst die SUST die Untersuchung gestützt auf Art. 45 der VSZV mit dem vorliegenden summarischen Bericht ab.
